« Petites Villes de Demain » : Montoire-sur-le-Loir

Redynamisation de centre-bourg et projet de territoire

LE DIAGNOSTIC

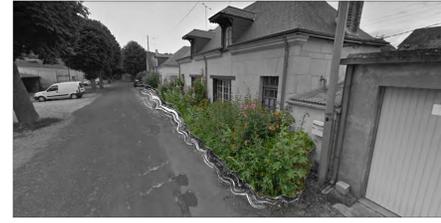
un déséquilibre entre les usages piétons et la place de la voiture

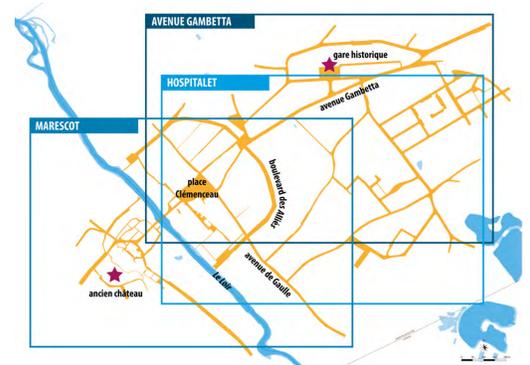
des initiatives privées qui contribuent à qualifier les espaces publics

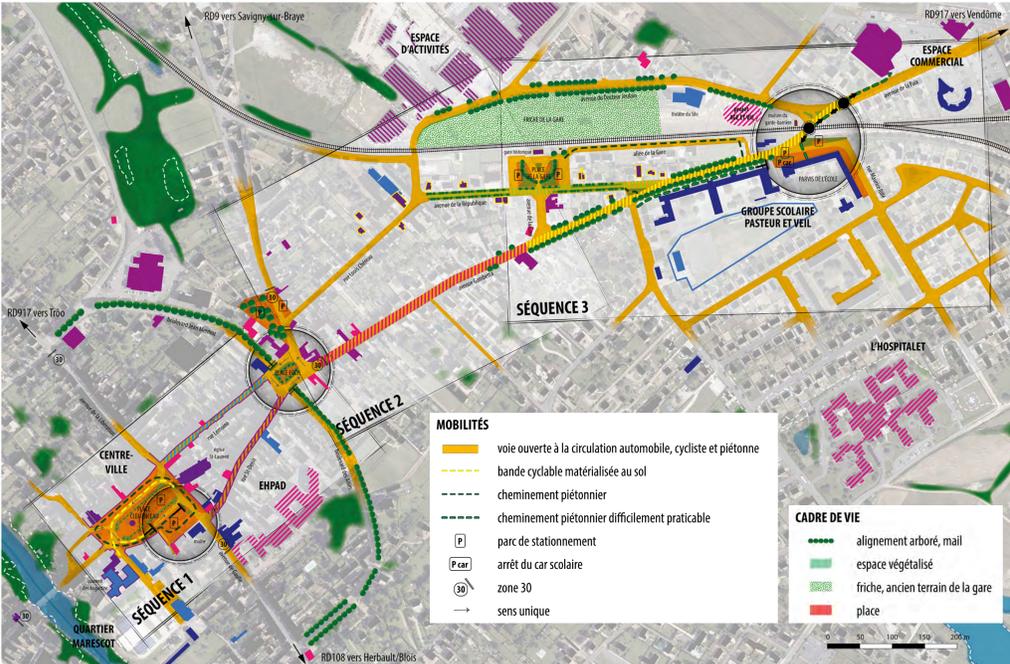
SECTEUR 1

GAMBETTA : DES DÉPLACEMENTS DOUX DIFFICILES

- interruption du parcours piéton
- interruption visuelle et fonctionnelle d'un axe pourtant structurant
- passage piétonnier dangereux
- point noir de la place Clémenceau** : aspect très minéral, discontinuités piétonnes
- point noir de la place Foch** : n'a plus de rôle de place, transformation en « rond-point », perte de continuité visuelle avec les boulevards de ceinture
- point noir du parvis de l'école** : débouché brutal du cheminement piétonnier, absence de qualification générale, cheminement piétonnier non qualifié vers la zone commerciale

- le stationnement automobile rétrécit fortement plusieurs tronçons du trottoir complexifiant le déplacement des piétons, phénomène amplifié par le mobilier urbain et les multiples différences de nivellements ;
- l'étroitesse de la chaussée combinée avec le stationnement longitudinal et les barrières de sécurité le long des trottoirs rendent dangereux les déplacements des cyclistes.

La rue Lemoine quant à elle souffre de trottoirs très étroits impraticables sur certaines portions et d'une dégradation du bâti importante avec une vacance prégnante.

- un rond-point rend la lecture de l'espace public difficile pour tous les usagers qui peuvent éprouver des difficultés à trouver leur place dans la circulation et la petite placette semble inaccessible aux piétons ;
- le surélévation de la placette et le rond-point coupent la continuité visuelle et fonctionnelle entre le boulevard des Alliés et le boulevard Jean Mermoz.

l'espace commercial au centre-ville. Toutefois, la chaussée circulaire très large laisse place à un trafic véhiculaire et poids-lourds soutenu au détriment des déplacements piétons et cyclistes. Ces derniers manquent de fluidité du fait de trottoirs étroits et encombrés par le stationnement, le mobilier urbain et de multiples aspirations.

La trame verte du mail a été conservée sur cette portion grâce à l'absence de places de stationnement. Mêmes difficultés de déplacements, à l'exception d'un cheminement piétonnier détérioré longeant le groupe scolaire. Son débouché brutal sur l'emplacement de l'arrêt du bus scolaire s'avère dangereux. L'ensemble du parvis de l'école présente d'ailleurs une confusion des usages liée à une signalétique défectueuse et à une absence de différenciation visuelle des différents espaces.

- le passage à niveau de la voie ferrée ;
- la détérioration du trottoir et l'emplacement dangereux du passage piéton.

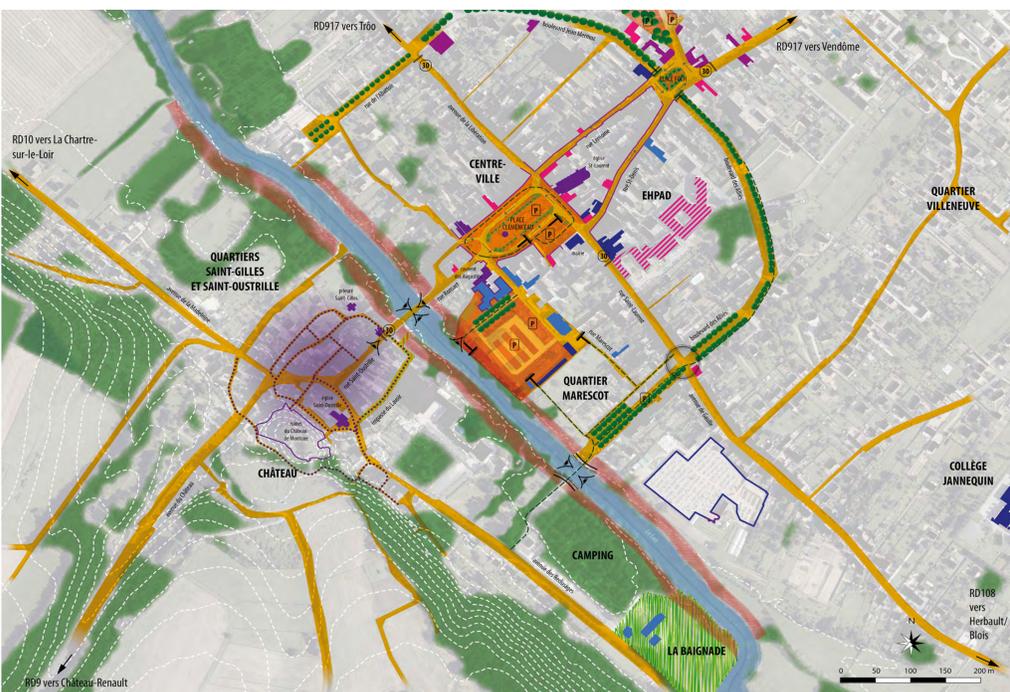
SECTEUR 2

MARESCOT : UNE VALLÉE DU LOIR PEU ACCESSIBLE ET PEU VISIBLE

- interruption du parcours piéton
- unique passerelle traversant le Loir mais peu signalée et visible et non accessible aux Personnes à Mobilité Réduite
- point noir du boulevard des Alliés : visibilité réduite, absence de lien visuel avec la vallée du Loir

La rue Saint-Laurent est un axe très emprunté, notamment par les poids lourds (environ 300 par jour), elle présente des trottoirs de bonnes largeurs et quelques venelles ici et là rythment la traversée. Une place est laissée au piéton et au cycliste, mais le cheminement y est peu confortable. Autre contraste, de belles façades ponctuent la progression de part et d'autre de cette rue au traitement très routier.

Au croisement de la rue Saint-Laurent et du boulevard des Alliés, aucune signalisation n'indique le Loir, tout proche. Cette rue, en impasse, n'est donc que très peu empruntée et constitue essentiellement un espace de stationnement, au revêtement de mauvaise qualité. Un début de trottoir est vite interrompu, bien que peu nécessaire ici alors qu'une initiative d'un.e habitant.e, qui a largement planté ses pieds de murs, pourrait être prolongée, répétée. La seconde partie de cet axe est une ancienne aire de camping-car plantée de marronniers et bordée de quelques terrains de pétanque. Le stationnement de certains véhicules masque malheureusement la vue sur le Loir, la passerelle et le lavoir.

La passerelle constitue un appel visuel et offre un beau point de vue sur le cours d'eau. Cependant, sa pente trop forte ne permet pas l'accès des personnes à mobilité réduite et des chicanes contraignent le passage des poussettes et vélos. Rive ouest, au sein du camping municipal, la commune est également en cours d'acquisition de parcelles longeant le Loir, de la passerelle à la zone de loisirs « La Baignade ».

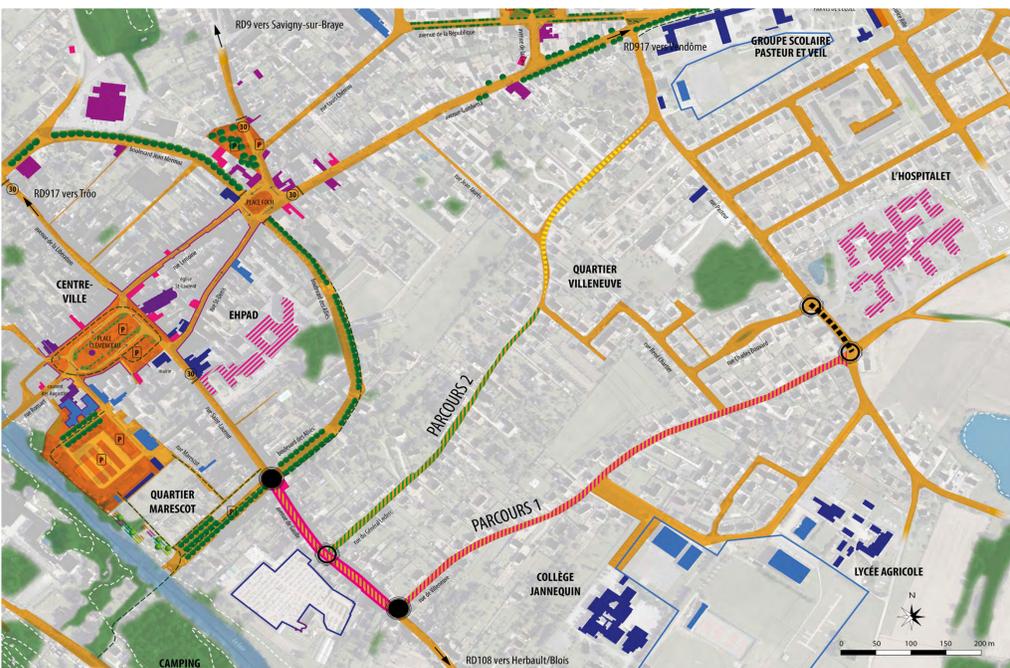
SECTEUR 3

HOSPITALET : DES PARCOURS D'ACCÈS DISTINCTS

- carrefours principaux dangereux et non accessibles aux personnes à mobilité réduite (PMR), flux important de véhicules aux larges gabarits
- carrefours secondaires dangereux et non accessibles aux personnes à mobilité réduite (PMR)
- discontinuité entre les différents parcours et l'Hospitalet

La chaussée et les trottoirs y sont larges, conduisant un stationnement anarchique des riverains et visiteurs, bloquant automatiquement toute accessibilité.

L'espace public présente un aspect très minéral et la quasi absence de repères végétaux ne permet pas d'endiguer ce stationnement désordonné qui présente une gêne importante pour les personnes à mobilité réduite venant de l'Hospitalet et qui souhaitent accéder au centre-ville.

De plus, le mauvais état des revêtements à certains endroits, ne facilite pas le trajet des fauteuils roulants.

Les lycéens rejoignant l'internet et la cantine du Lycée Sainte-Cécile ne s'y trompent pas et l'empruntent quotidiennement. Néanmoins, la plupart des trottoirs étant quasi-inexistants, ce parcours est aujourd'hui considéré comme inaccessible aux personnes à mobilité réduite (PMR).
