GARE TGV

CODE ARRET : N°0

FICHE D'ANALYSE ET DE SYNTHESE

AOUT 2012 _ VENDÔME

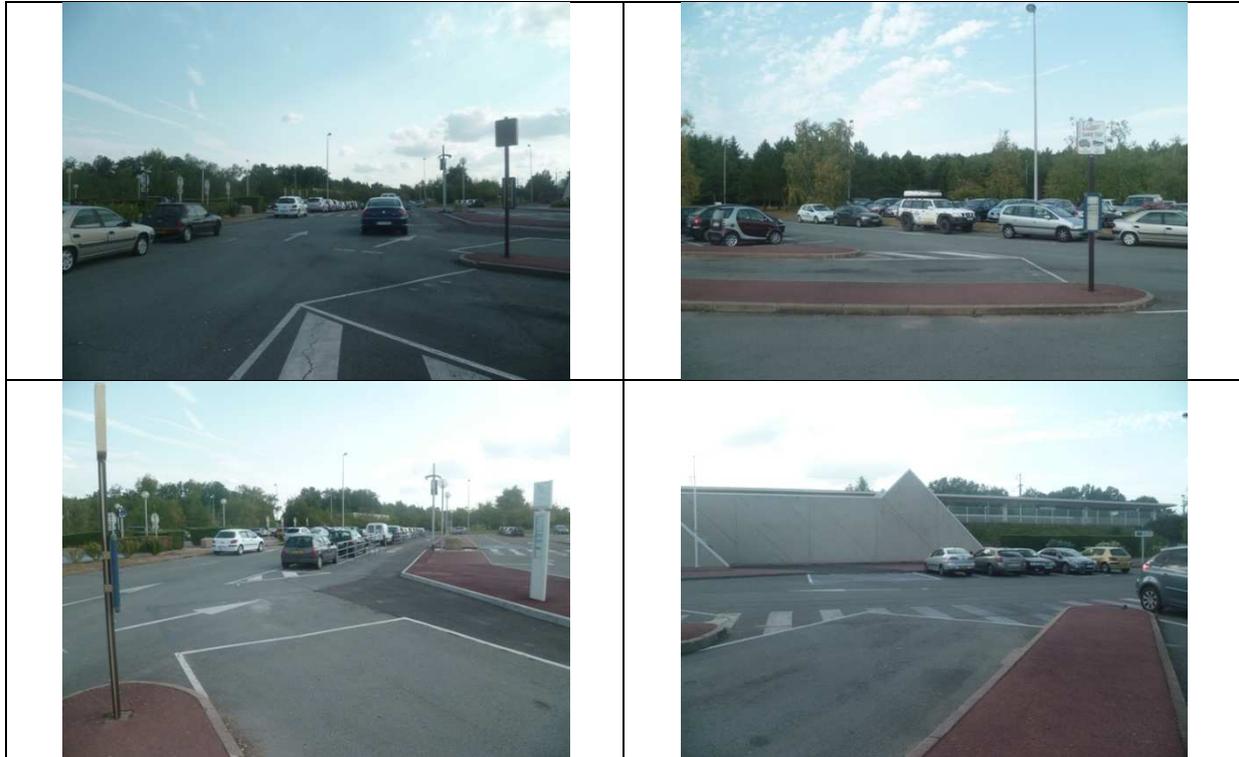
Typologie de la rue

Cet arrêt est situé au parking de la gare TGV. On peut observer l'absence de liaisons entre le cheminement et le quai.

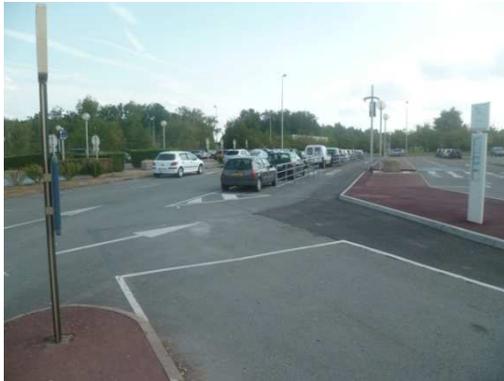
Diagnostic	Illustrations	Conforme/ Non-conforme : Préconisations
<u>Implantation de l'arrêt</u>	<ul style="list-style-type: none"> En Alignement

<p>NON-CONFORME</p> <ul style="list-style-type: none"> Prévoir d'aménager des liaisons sécuritaires sous la forme de bateaux pour accéder au quai et garder une continuité avec le cheminement.
<u>Quai</u> (signalisation, Bordure, Hauteur et Longueur de quai)	<ul style="list-style-type: none"> Bordure normale Hauteur 10.50cm 9m de longueur Signalisation de la zone d'arrêt avec un rectangle blanc 		<ul style="list-style-type: none"> Installer une bordure à 17cm de type bus Le devra être allongé pour obtenir un quai de 15m. Prévoir la signalisation de type zébras Prévoir la signalisation spécifique (voir schéma référentiel).
<u>Traversée à proximité</u>	<ul style="list-style-type: none"> Absence de traversée

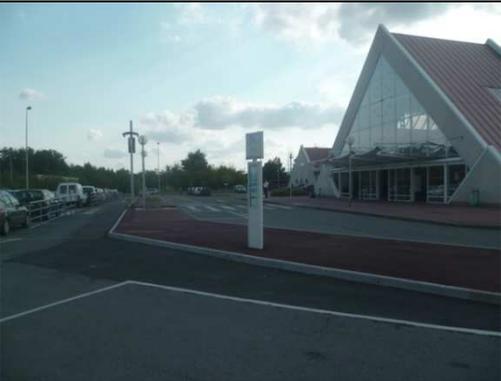
<p><u>Abri bus / Poteau</u></p>	<ul style="list-style-type: none"> • Poteau

<ul style="list-style-type: none"> • Prévoir d'installer un abri bus en laissant un cheminement de circulation de 140 cm. (voir schéma référence).
<p><u>Revêtement</u></p>	<p>CONFORME</p>

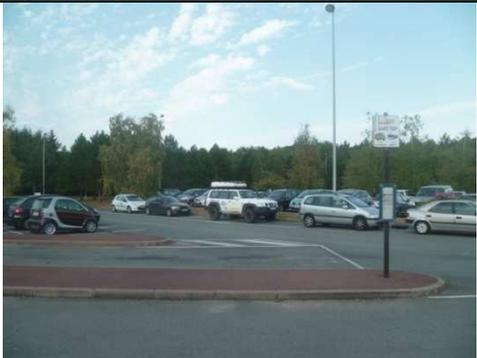
<p>CONFORME</p>
<p><u>Largeur de Circulation</u></p>	<p>Quai d'une largeur d'1m88</p>
