CITES UNIES

CODE ARRET : N°01

FICHE D'ANALYSE ET DE SYNTHESE

AOUT 2012 _ VENDÔME

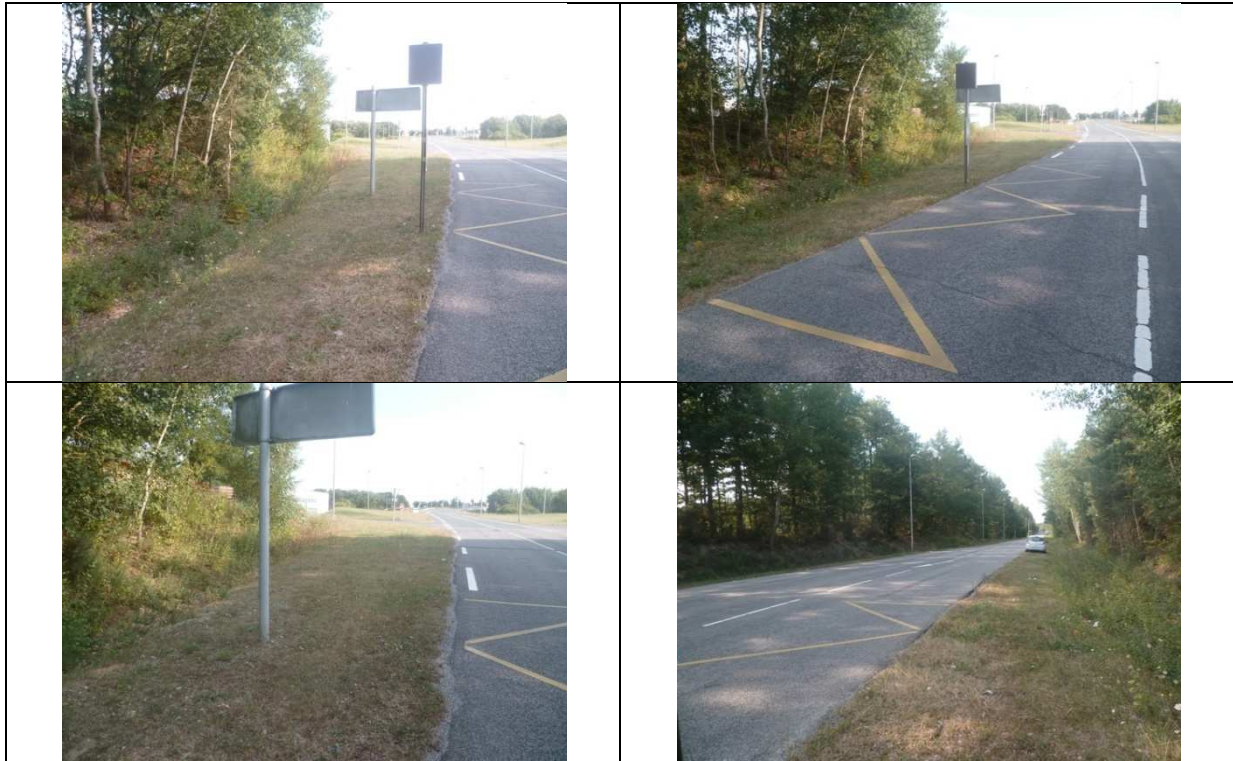
Typologie de la rue

L'avenue des Cités Unies d'Europe est à **double sens**. La largeur de la voie est de **10 m**.
Aucun trottoir de chaque côté de la rue.

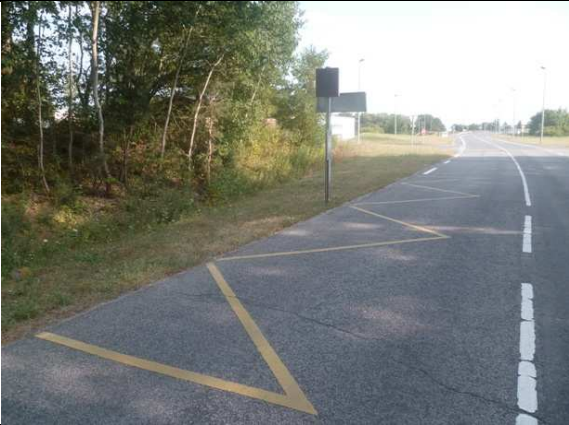
Diagnostic	Illustrations	Conforme/ Non-conforme : Préconisations
<u>Implantation de l'arrêt</u>	<ul style="list-style-type: none"> • En alignement

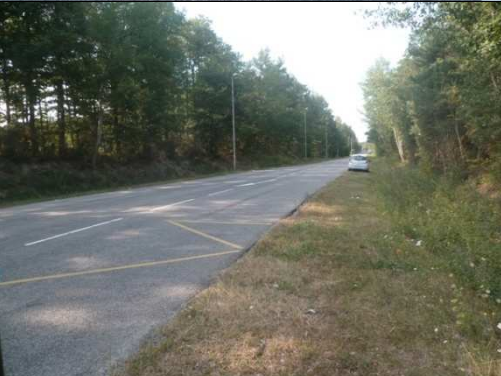
<p>CONFORME</p>
<u>Quai</u> (signalisation, Bordure, Hauteur et Longueur de quai)	<ul style="list-style-type: none"> • Absence de bordure • Signalisation zébras • Longueur de la signalisation 15m 		<ul style="list-style-type: none"> • Aménager un trottoir vers les services ou/et points d'intérêts desservis • Aménager un quai de 12m, avec une bordure à 17cm. • Prévoir la signalisation spécifique (voir schéma référentiel).
<u>Traversée à proximité</u>	<ul style="list-style-type: none"> • Absence de traversée

<p>Absence de cheminement</p> <ul style="list-style-type: none"> • Prévoir éventuellement une traversée sécurisée et avec les équipements conformes, pour relier les éventuels futurs trottoirs.

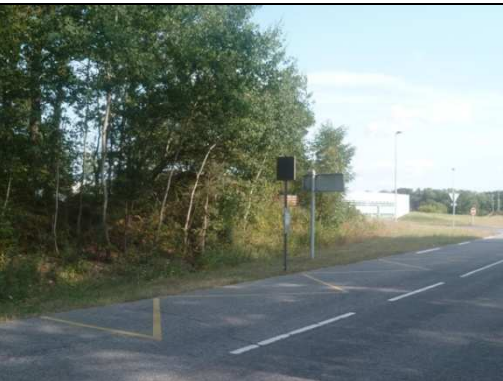
<p><u>Abri bus / Poteau</u></p>	<ul style="list-style-type: none"> • Poteau

<p>CONFORME</p> <ul style="list-style-type: none"> • Selon la largeur du trottoir réalisée étudier la possibilité d'implanter un abri bus. Cet aménagement semble réalisable.
<p><u>Revêtement</u></p>	<p>Absence de trottoir</p>

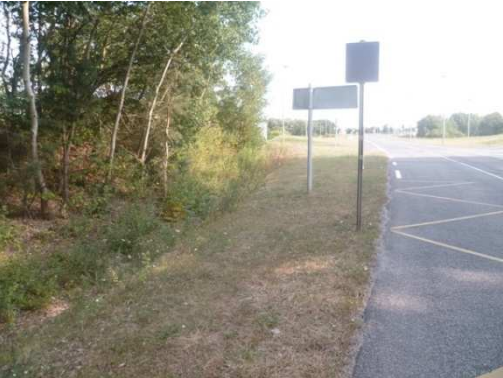
<p>NON-CONFORME</p> <ul style="list-style-type: none"> • Créer un trottoir conforme de 140cm minimum avec un quai de 150cm minimum.
<p><u>Largeur de Circulation</u></p>	<p>Absence de trottoir</p>

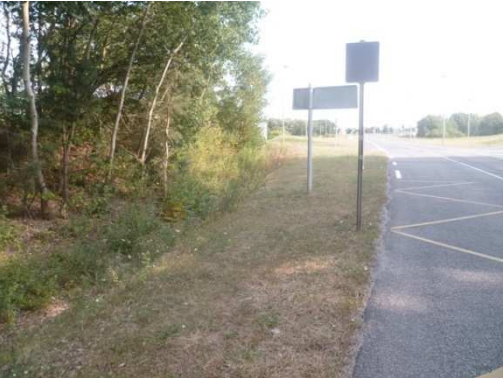
<p>NON-CONFORME</p>
