JEANNE D'ALBRET

CODE ARRET : N°100

FICHE D'ANALYSE ET DE SYNTHESE

AOUT 2012 _ VENDÔME

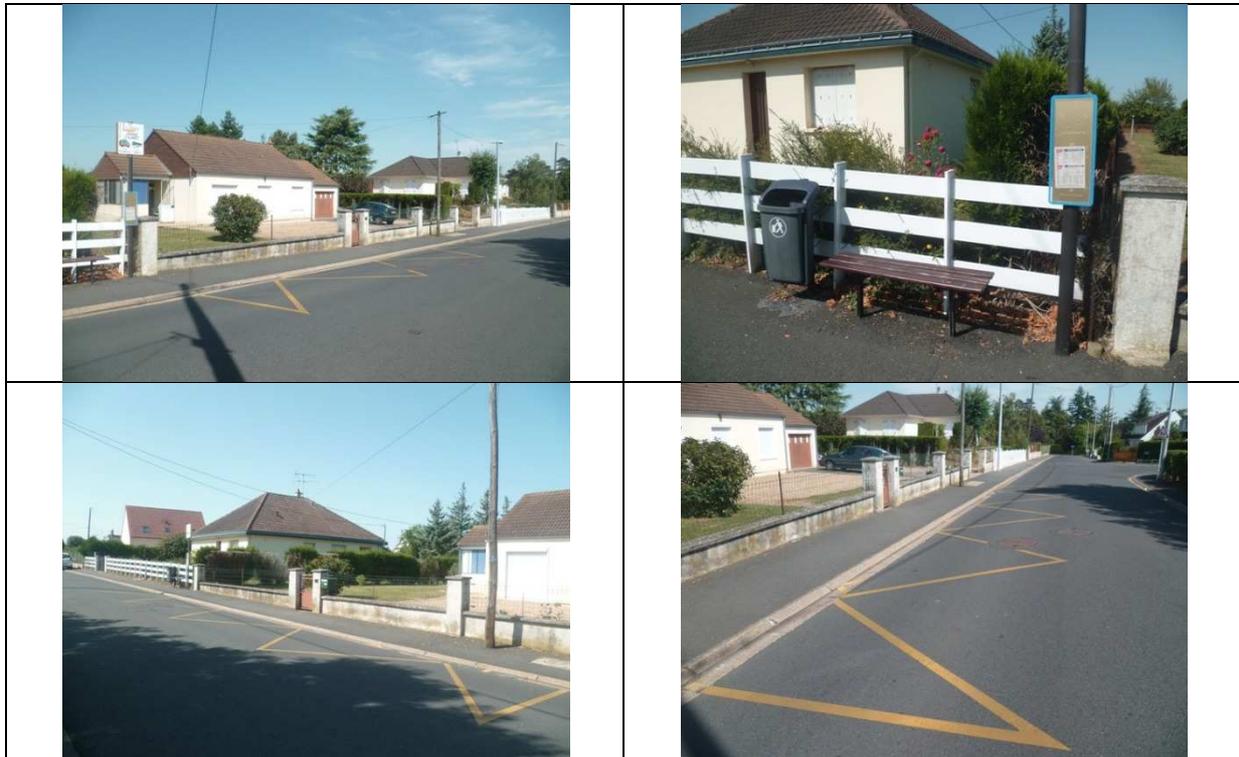
Typologie de la rue

Type de voie : **DOUBLE SENS**
 Largeur de voie : **7M**

TOPOGRAPHIE de la rue et de l'arrêt de Bus	PENTE	DEVERS
	CONFORME	CONFORME

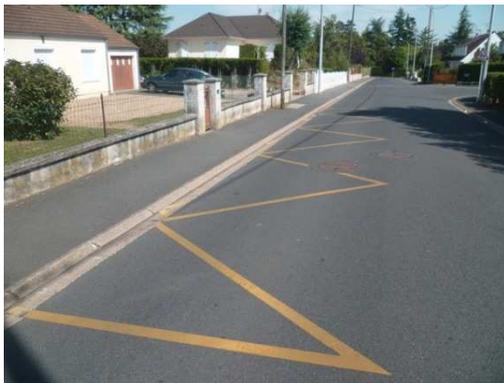
Diagnostic	Illustrations	Conforme/ Non-conforme : Préconisations
<u>Implantation de l'arrêt</u>	<ul style="list-style-type: none"> • En alignement

<p>CONFORME</p>
<u>Quai</u> (signalisation, Bordure, Hauteur et Longueur de quai)	<ul style="list-style-type: none"> • Bordure biseautée à 7cm • Quai 15m • Signalisation zébras 		<ul style="list-style-type: none"> • Rehausser le quai avec une bordure à 17cm de type bus • Le type de bus Créabus nécessite un quai de 8m. Le cas échéant réduire la longueur du quai • Prévoir la signalisation spécifique (voir schéma référentiel)
<u>Traversée à proximité</u>	<ul style="list-style-type: none"> • Absence de traversée à proximité

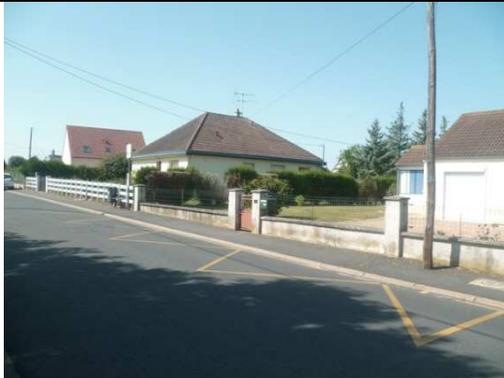
<p>ABSENCE DE TRAVERSEE</p> <ul style="list-style-type: none"> • Prévoir le cas échéant de créer une traversée avant l'arrêt avec les équipements conformes.

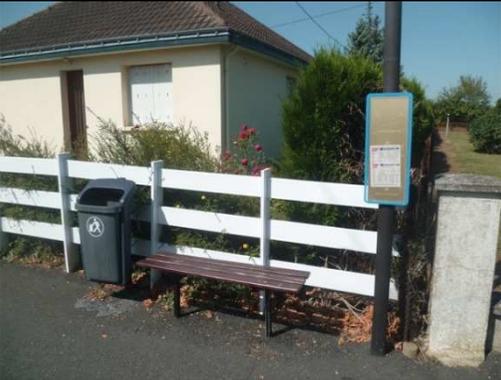
<p><u>Abri bus / Poteau</u></p>	<ul style="list-style-type: none"> • Poteau et banc

<p>CONFORME</p>
<p><u>Revêtement</u></p>	<p>CONFORME</p>		<p>CONFORME</p>
<p><u>Largeur de Circulation</u></p>	<p>Largeur du trottoir : 1M61 Réduction ponctuel à 1M20 – 1M30 au niveau du poteau et Banc</p>

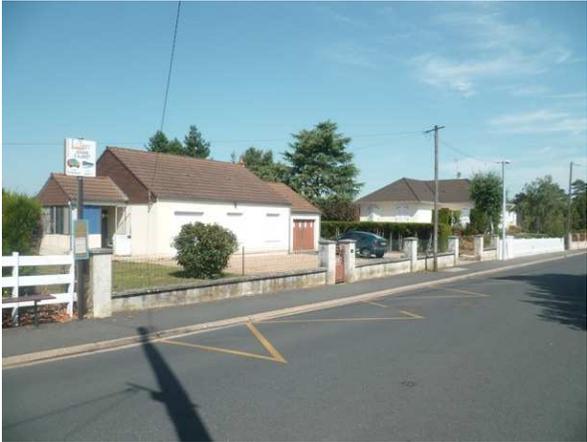
<p>CONFORME</p> <ul style="list-style-type: none"> • Toutefois, la largeur peut être problématique si plusieurs personnes se croisent au niveau du banc et du poteau. Etudier la possibilité l'élargir le trottoir à cette endroit (aménagement d'un arrêt en avancée).
<p><u>Obstacle dans le cheminement</u></p>	<p>Mobilier dans le cheminement et peu signalé</p>		<ul style="list-style-type: none"> • Prévoir de signaler le mobilier pour qu'il soit repérable pour une personne mal voyante.
