FAURE

CODE ARRET : N°102

FICHE D'ANALYSE ET DE SYNTHESE

AOUT 2012 _ VENDÔME

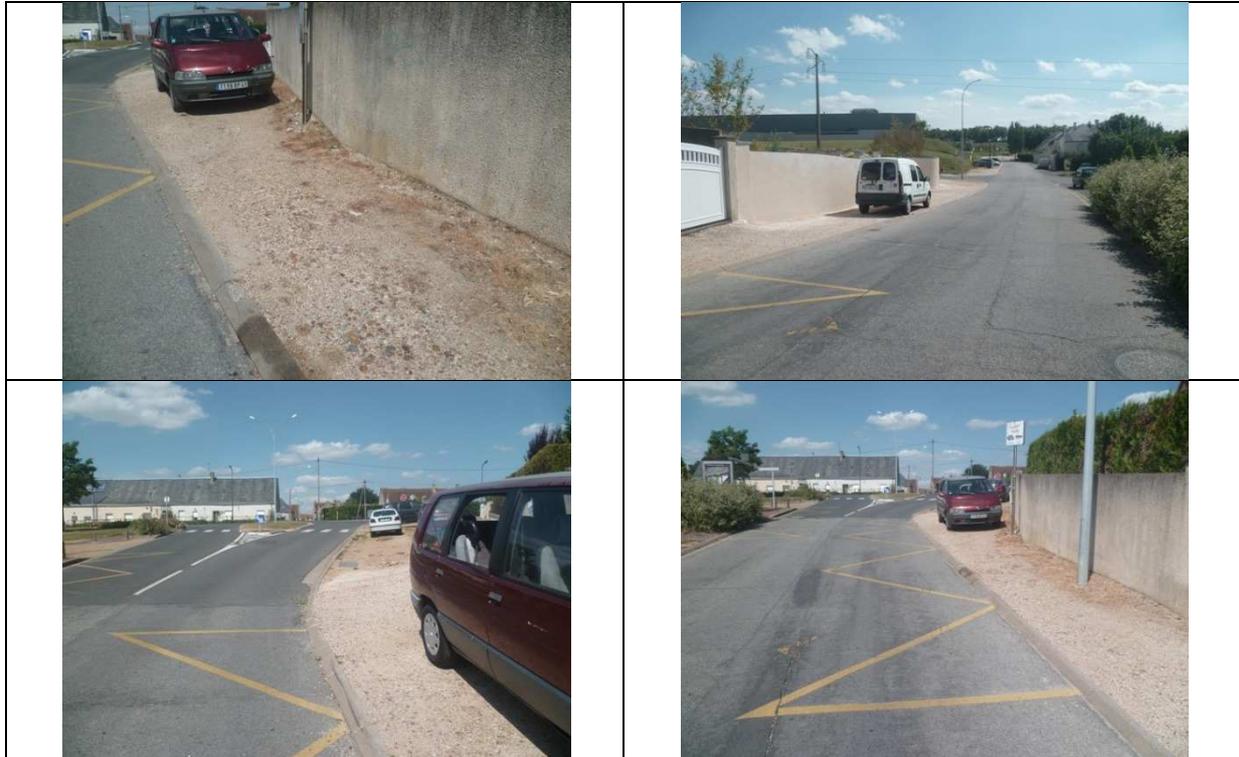
Typologie de la rue

Type de voie : **DOUBLE SENS.**
 Largeur de voie : **7M**

TOPOGRAPHIE de la rue et de l'arrêt de Bus	PENTE	DEVERS
	NON-CONFORME 4.9% à 5.2%	CONFORME

La déclivité de la rue est moins importante voir nul en amont de la localisation actuel. Prévoir de déplacer l'arrêt de bus et se conformer aux aménagements illustrés dans schéma référence.

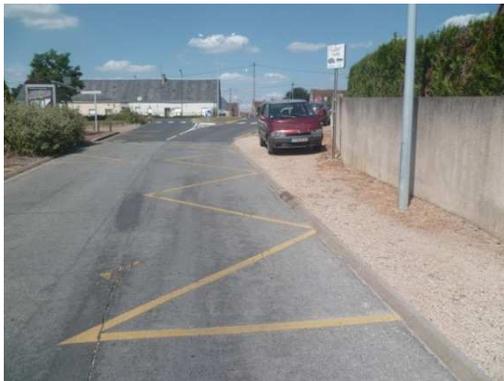
Diagnostic	Illustrations	Conforme/ Non-conforme : Préconisations
<u>Implantation de l'arrêt</u>	<ul style="list-style-type: none"> • En alignement • Implantation en pente

<p>CONFORME</p> <p>Cependant son implantation sur une partie de la rue avec une pente non-conforme nécessite de déplacer l'arrêt. Prévoir l'arrêt en amont.</p>
<u>Quai</u> (signalisation, Bordure, Hauteur et Longueur de quai)	<ul style="list-style-type: none"> • Bordure biseautée • Hauteur 7cm • Longueur 15M • Signalisation zébras 		<ul style="list-style-type: none"> • Déplacer l'arrêt • Aménager un trottoir conforme et un quai avec une bordure à 17cm. • Il est nécessaire un quai de 8M, envisager le cas échéant de réduire la longueur du quai. • Prévoir la signalisation spécifique (voir schéma référentiel)
<u>Traversée à proximité</u>	<ul style="list-style-type: none"> • Implantation après • Equipement non conforme

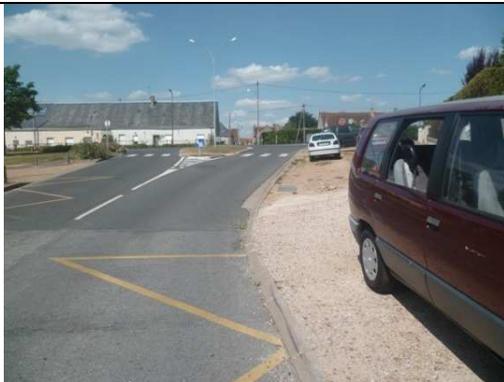
<p>MAUVAISE IMPLANTATION EQUIPEMENTS NON-CONFORME</p> <ul style="list-style-type: none"> • Envisager la création d'une traversée à implanter en amont du futur quai • Il manque 4 bandes podotactiles et une bande de guidage sur la traversée actuelle

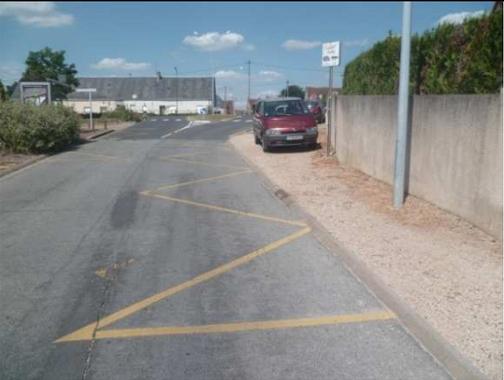
<p><u>Abri bus / Poteau</u></p>	<ul style="list-style-type: none"> • Poteau

<p>CONFORME</p> <ul style="list-style-type: none"> • Conserver le poteau pour la nouvelle implantation de l'arrêt
<p><u>Revêtement</u></p>	<p>Terre</p>		<ul style="list-style-type: none"> • Reprendre le revêtement à la hauteur du futur quai et sur le reste du cheminement.
<p><u>Largeur de Circulation</u></p>	<p>Largeur du trottoir : 1M98 1M30 au niveau du candélabre</p>

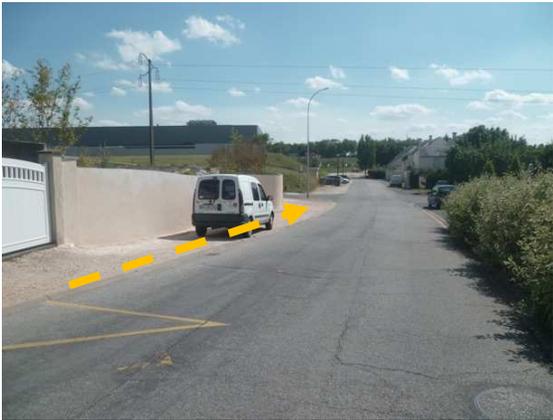
<p>CONFORME</p> <ul style="list-style-type: none"> • Le cheminement en amont de la location actuel est plus large et avec une déclivité presque nul. • Prévoir d'implanter l'arrêt en amont de la position actuel.
<p><u>Obstacle dans le cheminement</u></p>	<p>Présence candélabre non signalé dans le cheminement</p>		<ul style="list-style-type: none"> • Prévoir de contraster le candélabre
