# DEBUSSY

CODE ARRET : N°104

## FICHE D'ANALYSE ET DE SYNTHESE

AOUT 2012 \_ VENDÔME

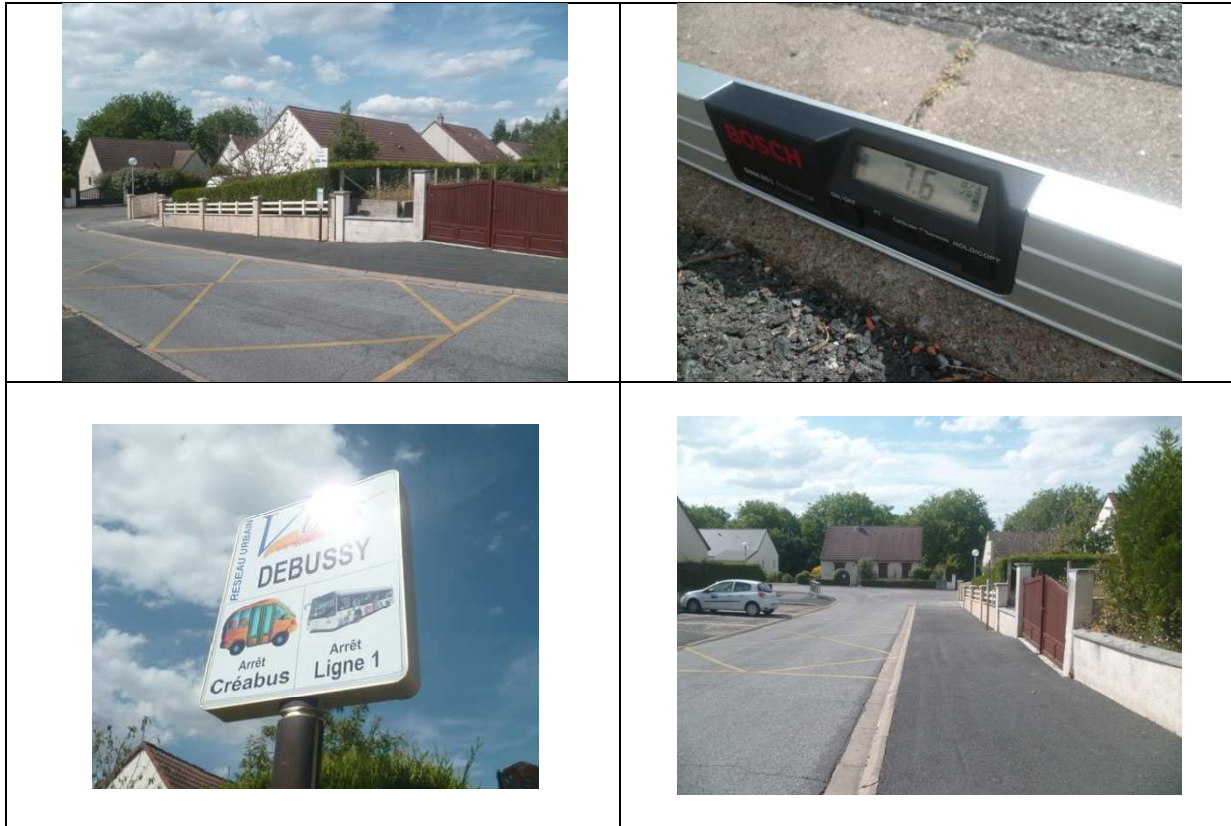
**Typologie de la rue**

Type de voie : **DOUBLE SENS.**  
 Largeur de voie : **6M**

TOPOGRAPHIE de la rue et de l'arrêt de Bus	PENTE	DEVERS
	<b>NON-CONFORME</b> 7.6%, toute la rue est en pente	<b>CONFORME</b>

***La déclivité de toute la rue ne permet pas d'aménager un arrêt accessible. Prévoir de relocaliser l'arrêt en repensant le cheminement de la ligne.***

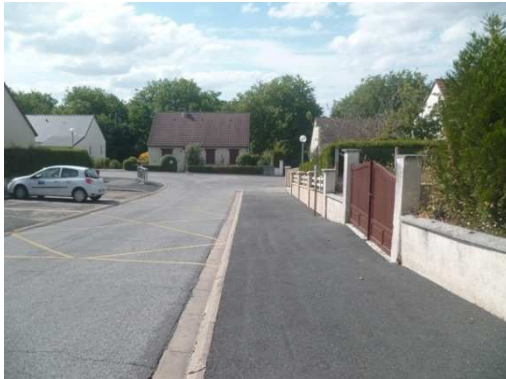
Diagnostic	Illustrations	Conforme/ Non-conforme : Préconisations
<b><u>Implantation de l'arrêt</u></b>	<ul style="list-style-type: none"> <li>En alignement</li> </ul>

<p>IMPLANTATION CONFORME RUE EN PENTE</p> <ul style="list-style-type: none"> <li>Le quai présente une déclivité non-conforme</li> </ul>
<p><b><u>Quai</u></b> (signalisation, Bordure, Hauteur et Longueur de quai)</p>	<ul style="list-style-type: none"> <li>Bordure biseautée</li> <li>Hauteur 7cm</li> <li>Longueur 15M</li> <li>Signalisation zébras</li> </ul>		<ul style="list-style-type: none"> <li>Rehausser le quai et poser une bordure de 17cm</li> <li>Il est nécessaire un quai de 8M, envisager le cas échéant de réduire la longueur du quai et placer le zébras au niveau de l'abri bus.</li> <li>Prévoir la signalisation spécifique (voir schéma référentiel)</li> <li>Prévoir de relocaliser l'arrêt en repensant le cheminement de la ligne.</li> </ul>

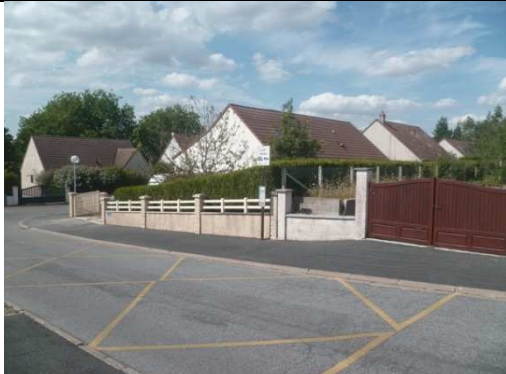
<b><u>Traversée à proximité</u></b>	<ul style="list-style-type: none"> <li>ABSENCE DE TRAVERSEE</li> </ul>

<p>ABSENCE DE TRAVERSEE</p> <ul style="list-style-type: none"> <li>Prévoir le cas échéant d'implanter une traversée en amont de l'arrêt</li> </ul>

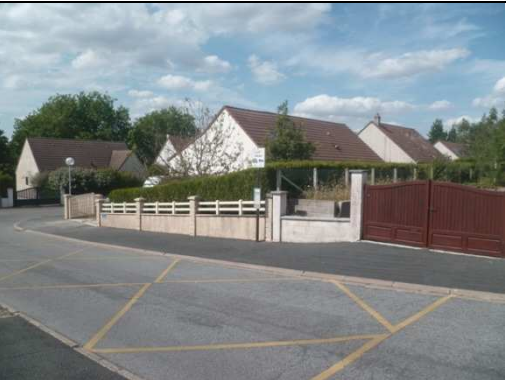
<p><b><u>Abri bus / Poteau</u></b></p>	<ul style="list-style-type: none"> <li>• Poteau</li> </ul>

<p>CONFORME</p>
<p><b><u>Revêtement</u></b></p>	<p>RAS</p>

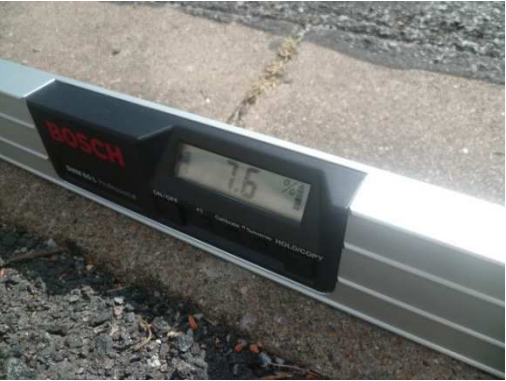
<ul style="list-style-type: none"> <li>• RAS</li> </ul>
<p><b><u>Largeur de Circulation</u></b></p>	<p>Largeur du cheminement : 2M65</p>		<p>CONFORME</p>
<p><b><u>Obstacle dans le cheminement</u></b></p>	<p>RAS</p>		<ul style="list-style-type: none"> <li>• RAS</li> </ul>
