DOUVES

CODE ARRET : N°106

FICHE D'ANALYSE ET DE SYNTHESE

AOUT 2012 _ VENDOME

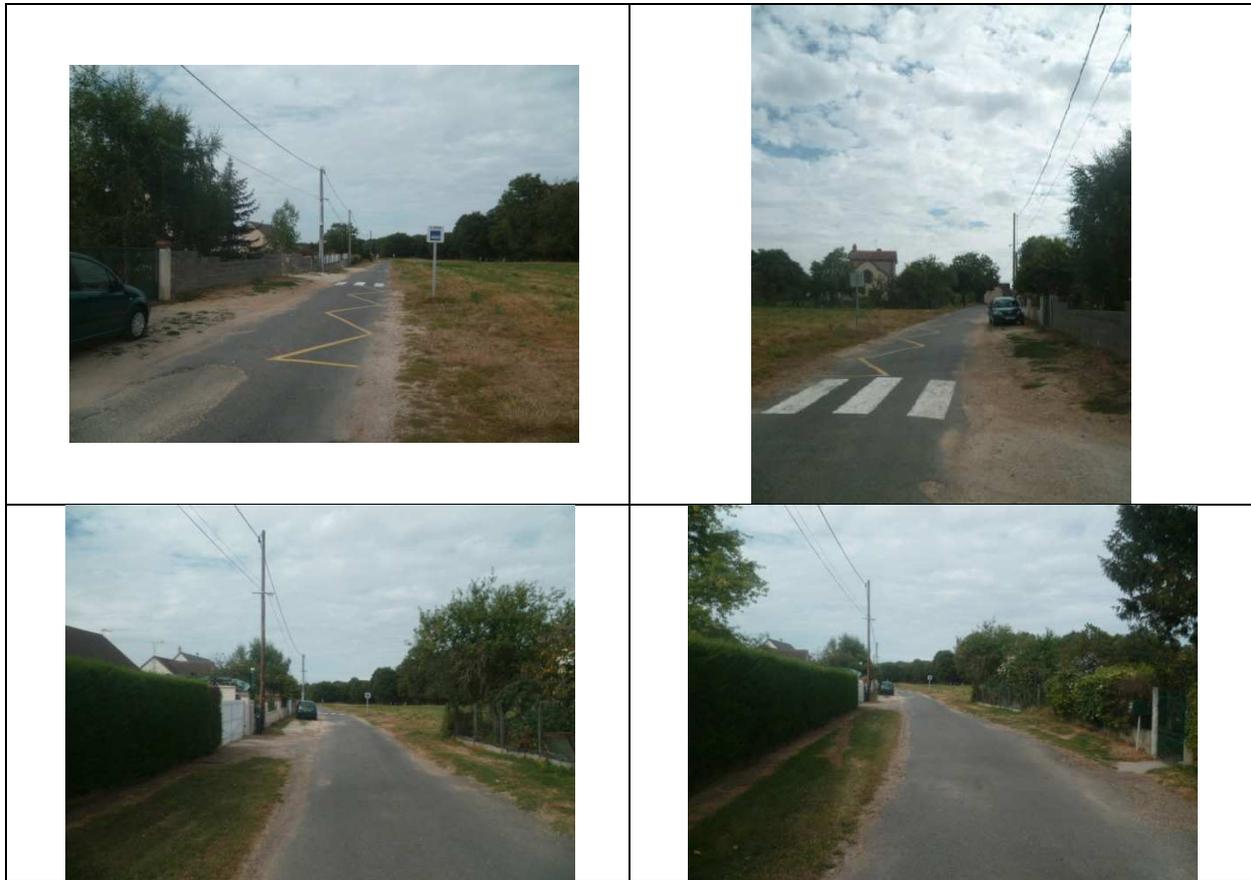
Typologie de la rue

Type de voie : **DOUBLE SENS**
 Largeur de voie : **4M**

TOPOGRAPHIE de la rue et de l'arrêt de Bus	PENTE	DEVERS
	CONFORME	CONFORME

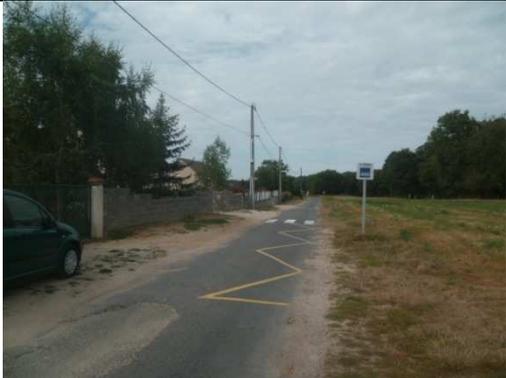
Diagnostic	Illustrations	Conforme/ Non-conforme : Préconisations
<u>Implantation de l'arrêt</u>	<ul style="list-style-type: none"> • En alignement

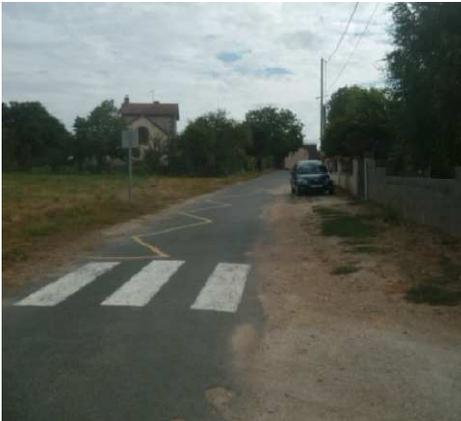
<ul style="list-style-type: none"> • CONFORME
<u>Quai</u> (signalisation, Bordure, Hauteur et Longueur de quai)	<ul style="list-style-type: none"> • Absence de trottoir • Longueur quai 15M • Signalisation zébras 		<ul style="list-style-type: none"> • Créer un cheminement conforme de 140cm • Créer un quai bus à 17cm de hauteur, 150cm minimum de largeur et sur 8M de long • Prévoir la signalisation spécifique (voir schéma référentiel)
<u>Traversée à proximité</u>	<ul style="list-style-type: none"> • Traversée après • Equipements non-conformes

<ul style="list-style-type: none"> • Prévoir de créer éventuellement une traversée conforme en amont de l'arrêt de bus • Adapter la traversée avec l'équipement conforme

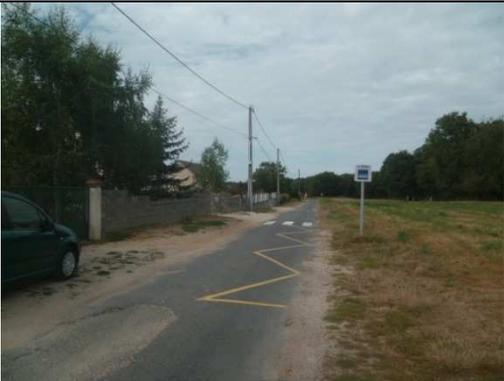
<p><u>Abri bus / Poteau</u></p>	<ul style="list-style-type: none"> • Poteau

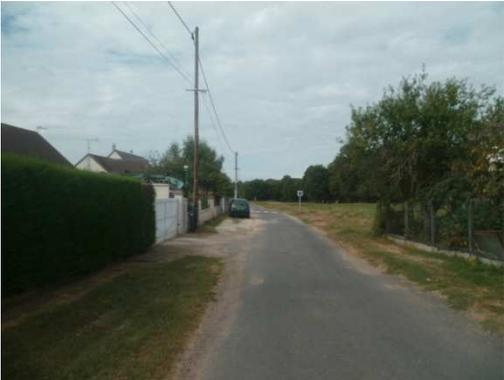
<p>CONFORME</p>
<p><u>Revêtement</u></p>	<p>Absence de trottoir</p>

<ul style="list-style-type: none"> • Reprendre le revêtement sur toute la longueur du quai • Créer des liaisons conformes entre le trottoir et le quai bus.
<p><u>Largeur de Circulation</u></p>	<p>Absence de trottoir</p>		<p>140cm minimum de large pour le cheminement 150cm minimum de large pour le quai</p>
<p><u>Obstacle dans le cheminement</u></p>	<p>Absence de trottoir</p>		<ul style="list-style-type: none"> • RAS
