ORATOIRE

CODE ARRET : N°108

FICHE D'ANALYSE ET DE SYNTHESE

AOUT 2012 _ VENDOME

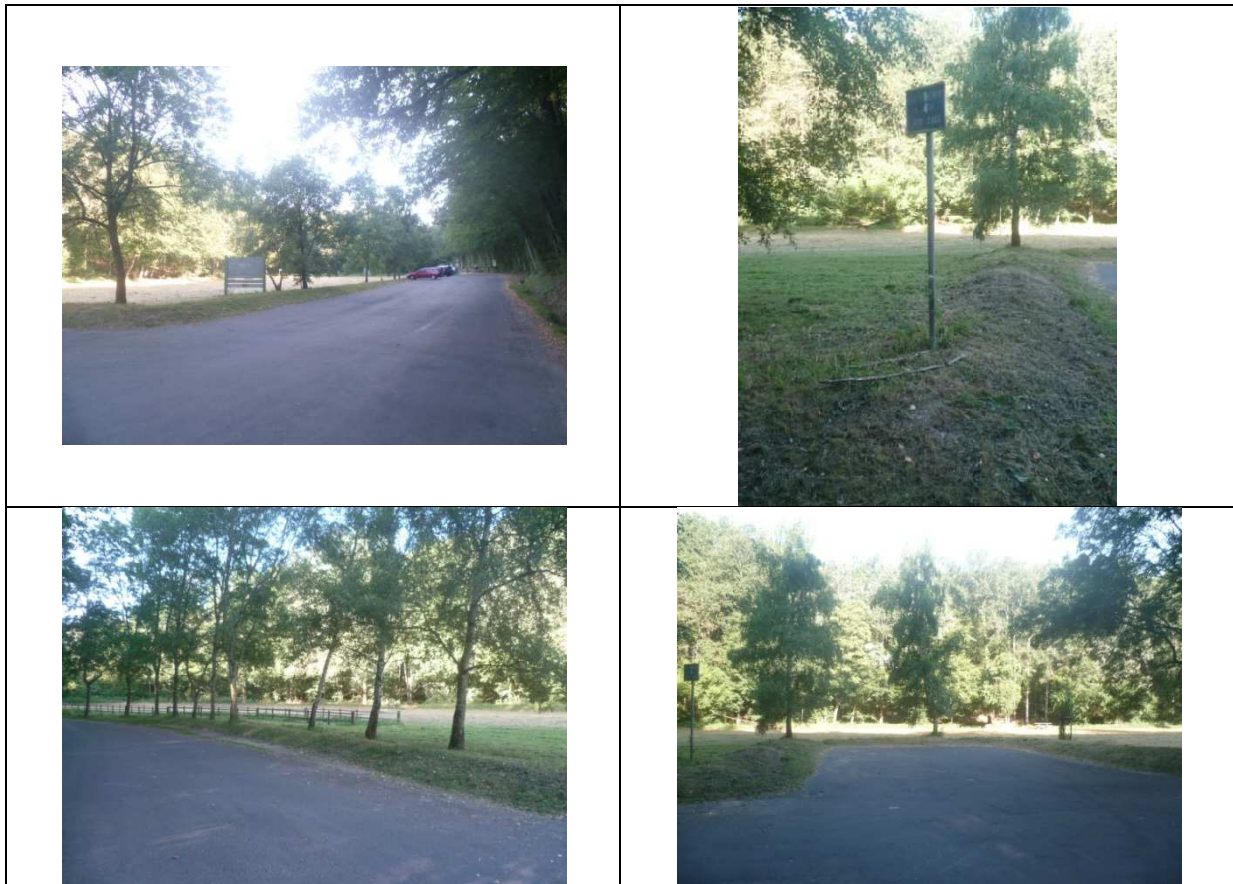
Typologie de la rue

Type de voie : **Rue en impasse sur un parking.**

TOPOGRAPHIE de la rue et de l'arrêt de Bus	PENTE	DEVERS
	CONFORME	CONFORME

Absence de cheminement piéton identifié et l'arrêt de bus n'est pas signalé.

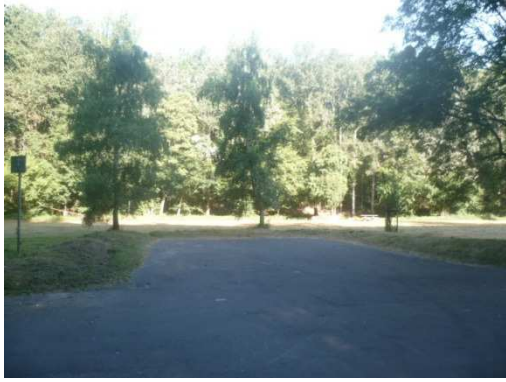
Diagnostic	Illustrations	Conforme/ Non-conforme : Préconisations
<u>Implantation de l'arrêt</u>	<ul style="list-style-type: none"> • ABSENCE DEMATERIALISATION DE L'ARRÊT

<ul style="list-style-type: none"> • Créer un cheminement accessible et un quai de bus à 17cm, avec des formes de pente conformes. Celui-ci pourra être en alignement.
<u>Quai</u> (signalisation, Bordure, Hauteur et Longueur de quai)	<ul style="list-style-type: none"> • ABSENCE DE BORDURE • ABSENCE DE SIGNALISATION 		<ul style="list-style-type: none"> • Il est nécessaire un quai de 8M. • Prévoir la signalisation spécifique (voir schéma référentiel) • Créer une continuité entre l'arrêt et l'entrée du parc.
<u>Traversée à proximité</u>	<ul style="list-style-type: none"> • ABSENCE DE TRAVERSEE

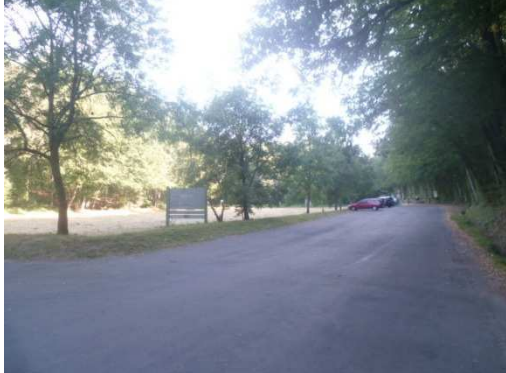
<p>ABSENCE DE TRAVERSEE</p> <ul style="list-style-type: none"> • Prévoir un cheminement piéton.

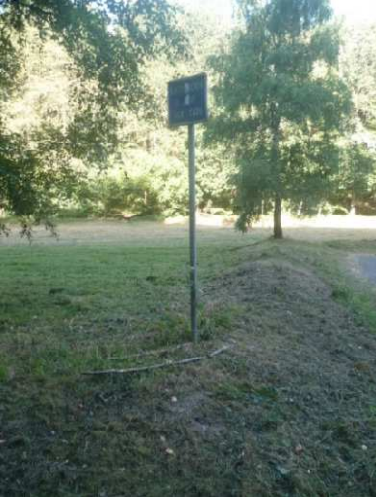
<p><u>Abri bus / Poteau</u></p>	<ul style="list-style-type: none"> • Poteau de signalisation

<p>NON-CONFORME</p> <ul style="list-style-type: none"> • Implanter un abri bus ou le cas échéant un poteau.
<p><u>Revêtement</u></p>	<p>Absence de cheminement</p>		<p>NON-CONFORME</p>
<p><u>Largeur de Circulation</u></p>	<p>Absence de cheminement</p>

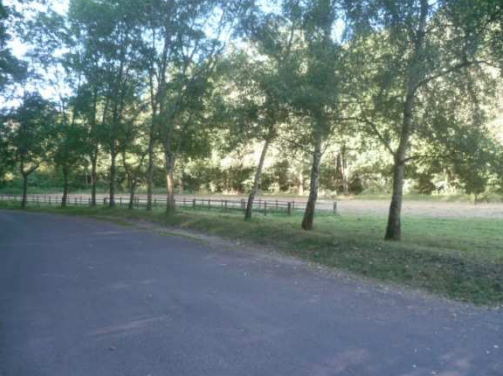
<p>NON-CONFORME</p>
<p><u>Obstacle dans le cheminement</u></p>	<p>RAS</p>		<ul style="list-style-type: none"> • RAS
