LYCEE AGRICOLE

CODE ARRET : N°11

FICHE D'ANALYSE ET DE SYNTHESE

AOUT 2012 _ VENDOME

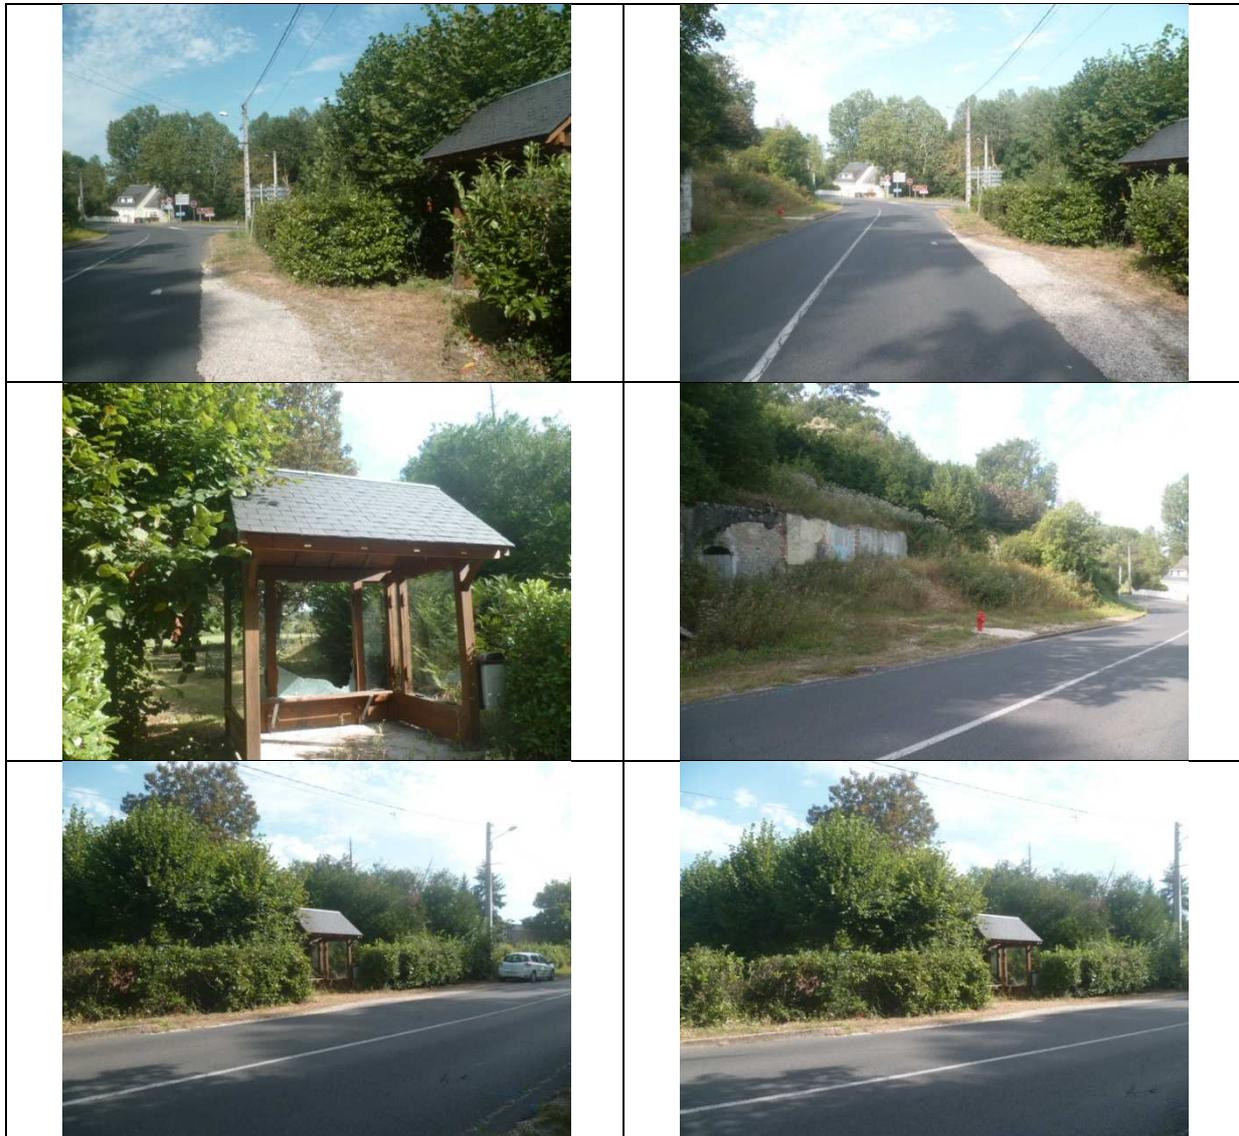
Contexte d'implantation et de la rue

TOPOGRAPHIE de la rue et de l'arrêt de Bus	PENTE	DEVERS
	CONFORME	CONFORME

TROTTOIR	Largeur du cheminement	Revêtement du cheminement
	NON-CONFORME Absence de cheminement	NON-CONFORME Absence de cheminement

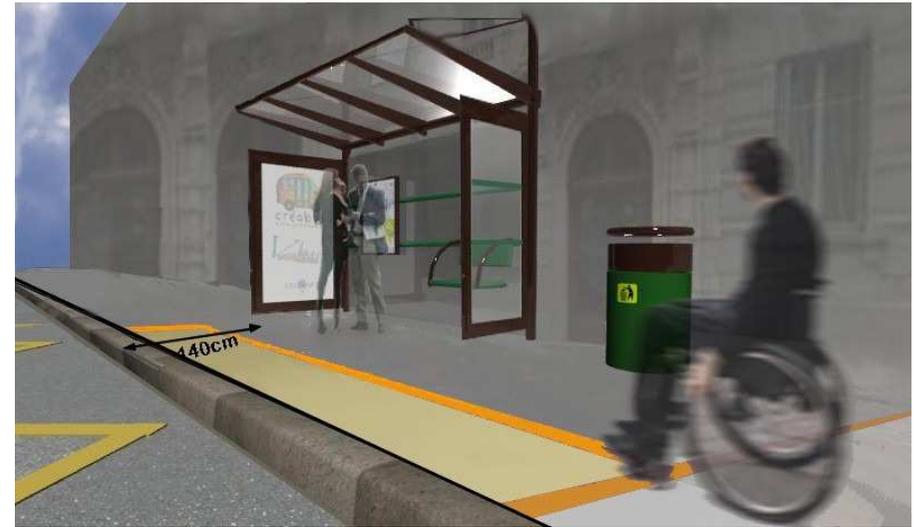
CONTRAINTES	OPPORTUNITES
<ul style="list-style-type: none"> • Abri non-conforme • Absence de cheminement des deux côtés • Revêtement non-conforme • Absence de bordure • Absence de traversée • 6M de voie • 2M40 de cheminement en terre • 3M90 cheminement en terre + zone d'attente au niveau de l'abri 	<ul style="list-style-type: none"> • Prévoir un quai de 12M • Une bordure de 17cm avec formes de pente conforme pour accéder au quai • Déposer et implanter un Abri conforme • Prévoir une traversée en amont de l'aménagement de l'arrêt (attention de garder une continuité du cheminement accessible) • Prévoir la signalisation spécifique (voir schéma référentiel)

⇒ Le niveau d'accessibilité actuel de cet arrêt est **INACCESSIBLE**.

⇒ En prenant en compte les contraintes et les opportunités, le niveau d'accessibilité potentiel de cet arrêt serait **OPTIMAL**.
