QUATRE TILLEULS

CODE ARRET : N°110

FICHE D'ANALYSE ET DE SYNTHESE

AOUT 2012 _ VENDÔME

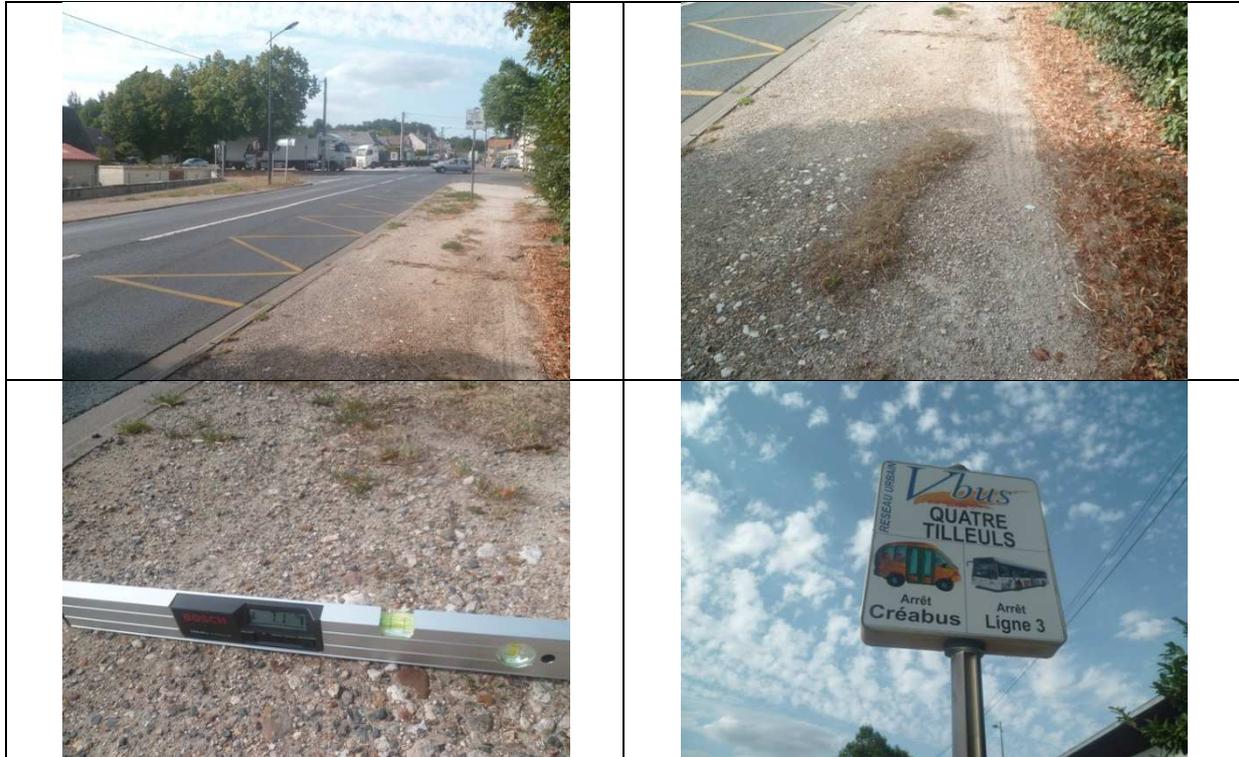
Typologie de la rue

La route du Mans est à **double sens**. La largeur de la voie est de **8 m**.

PENTE	DEVERS
TOPOGRAPHIE de la rue et de l'arrêt de Bus	<p>CONFORME</p> <p>Mais attention, 4.2% donc prévoir un palier tous les 10m</p>	<p>NON-CONFORME</p> <p>7.1% (principalement dû au revêtement non dur et uniforme)</p>

La largeur du trottoir est de 2M10, donc CONFORME. Cependant son revêtement n'est pas conforme, voir l'analyse dans le tableau suivant.

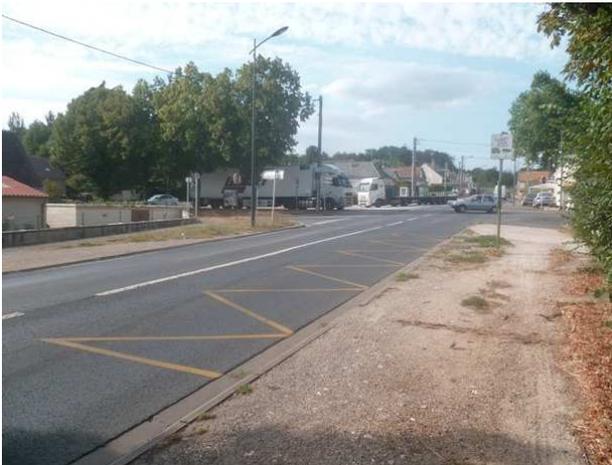
Diagnostic	Illustrations	Conforme/ Non-conforme : Préconisations
<u>Implantation de l'arrêt</u>	<ul style="list-style-type: none"> • En alignement

<p>CONFORME</p>
<u>Quai</u> (signalisation, Bordure, Hauteur et Longueur de quai)	<ul style="list-style-type: none"> • Bordure normale • Hauteur 13cm • Signalisation zébras • Longueur du quai 16m 		<ul style="list-style-type: none"> • Rehausser le quai avec une bordure à 17cm de type bus. Prévoir de rehausser le trottoir et la zone d'attente avec des rampes accessibles de chaque côté. Cet aménagement va permettre de réduire la déclivité de la rue. • La longueur du quai est suffisante, envisager le cas échéant de le réduire à 15M. • Prévoir la signalisation spécifique (voir schéma référentiel).
<u>Traversée à proximité</u>	<ul style="list-style-type: none"> • Absence de traversée à proximité 		<ul style="list-style-type: none"> • Envisager la création d'une traversée implantée avant l'arrêt de bus.

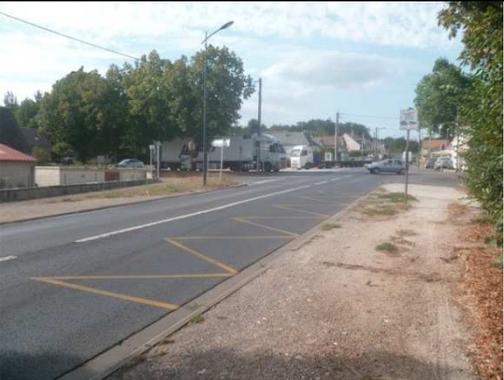
<p><u>Abri bus / Poteau</u></p>	<ul style="list-style-type: none"> • Poteau

<p>CONFORME</p> <ul style="list-style-type: none"> • Attention prévoir une zone d'attente et sur toute la longueur du quai un trottoir avec une pente inférieure à 4% et un dévers inférieur à 2%. • Etudier la possibilité d'implanter un abri bus
<p><u>Revêtement</u></p>	<p>En terre</p>

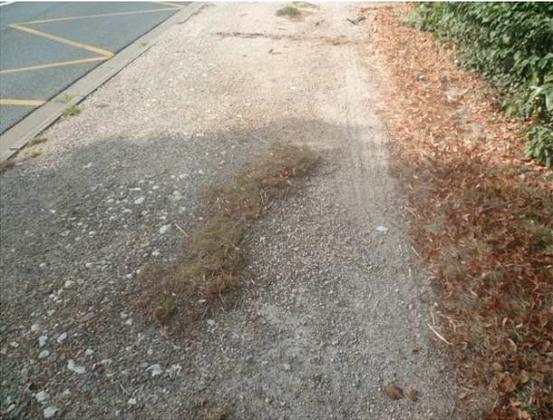
<p>NON-CONFORME</p> <ul style="list-style-type: none"> • Reprendre le revêtement sur la largeur du trottoir et du quai.
<p><u>Largeur de Circulation</u></p>	<p>La largeur du trottoir est de 2M10. Le quai fait 150cm de large.</p>

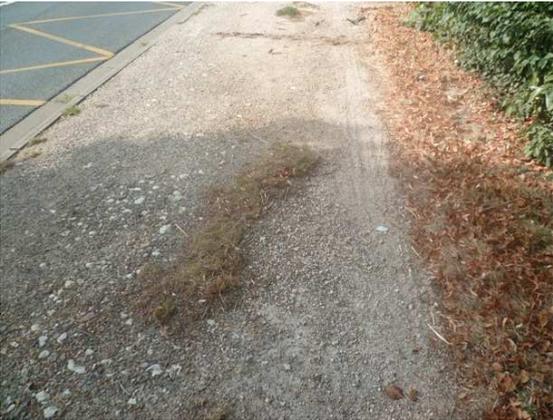
<p>CONFORME</p> <ul style="list-style-type: none"> • Prévoir éventuellement de rassembler le quai et le cheminement pour pouvoir implanter un abri bus et avoir un cheminement de 140cm minimum devant l'abri (qui serait aussi le quai).
<p><u>Obstacle dans le cheminement</u></p>	<p>RAS</p>

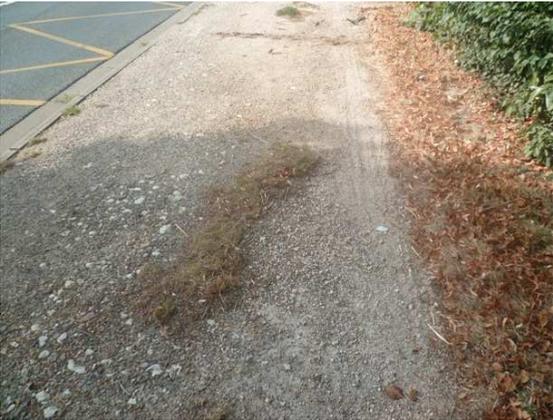
<p>-</p>
