BRANLY

CODE ARRET : N°111

FICHE D'ANALYSE ET DE SYNTHESE

AOUT 2012 _ VENDOME

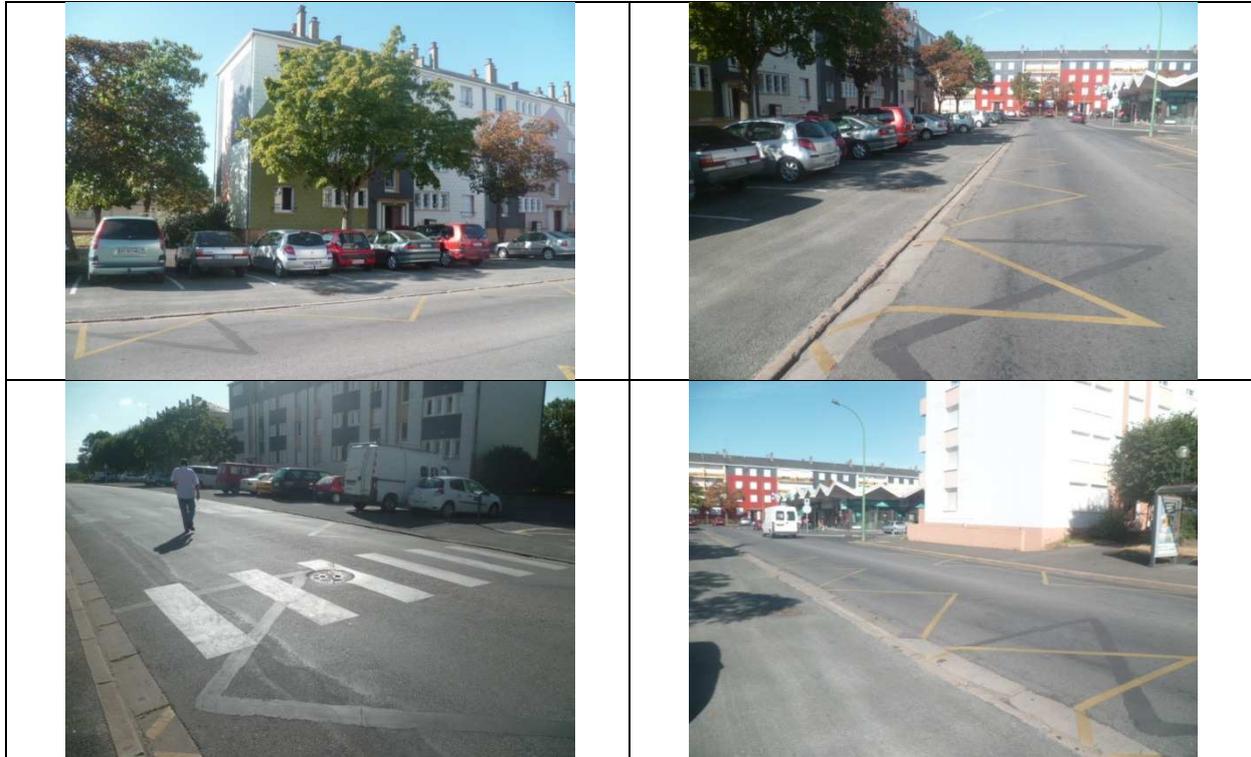
Typologie de la rue

Type de voie : **DOUBLE SENS**
 Largeur de voie : **9M**

TOPOGRAPHIE de la rue et de l'arrêt de Bus	PENTE	DEVERS
	CONFORME	CONFORME

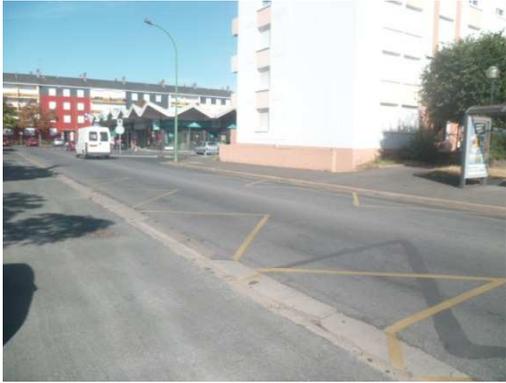
Diagnostic	Illustrations	Conforme/ Non-conforme : Préconisations
<u>Implantation de l'arrêt</u>	<ul style="list-style-type: none"> • En alignement

<ul style="list-style-type: none"> • CONFORME • Déplacer l'arrêt de bus de manière que la traversée existante se retrouve entre les deux arrêts.
<u>Quai</u> (signalisation, Bordure, Hauteur et Longueur de quai)	<ul style="list-style-type: none"> • Bordure normale • Hauteur 12cm50 • Longueur quai 15M • Signalisation zébras 		<ul style="list-style-type: none"> • Rehausser le quai à 17cm • La longueur du quai est conforme, le cas échéant le réduire à 12M • Prévoir la signalisation spécifique (voir schéma référentiel)
<u>Traversée à proximité</u>	<ul style="list-style-type: none"> • Implantation après • Equipements non-conformes

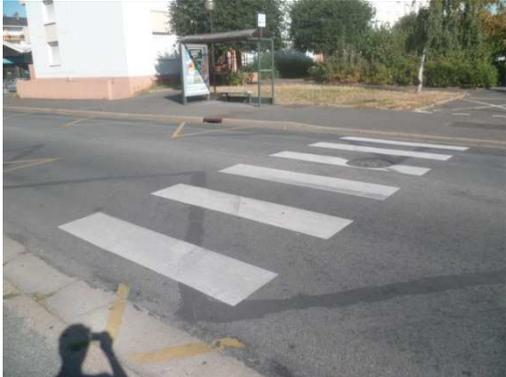
<p style="text-align: center;">MAUVAISE IMPLANTATION EQUIPEMENTS NON-CONFORMES</p> <ul style="list-style-type: none"> • Prévoir 1 bateau et 1 chanfrein • Prévoir deux bandes podotactiles • Prévoir une bande de guidage • Déplacer le quai pour que la traversée existante soit en amont du nouveau quai de bus.

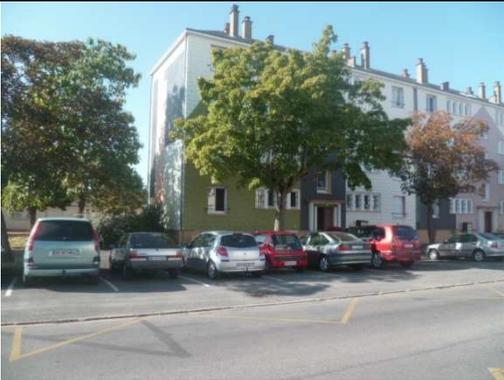
<p><u>Abri bus / Poteau</u></p>	<ul style="list-style-type: none"> Absence d'abri bus et de poteau

<p style="text-align: center;">NON-CONFORME</p> <ul style="list-style-type: none"> Implanter un abri bus
<p><u>Revêtement</u></p>	<p style="text-align: center;">RAS</p>

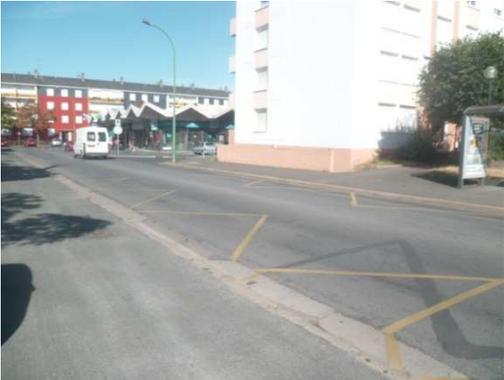
<p style="text-align: center;">RAS</p>
<p><u>Largeur de Circulation</u></p>	<p>2M45 + espace de parking</p>		<p style="text-align: center;">CONFORME</p> <ul style="list-style-type: none"> Le déplacement et l'aménagement du quai accessible supprimera 3 à 4 places de parking. Prévoir une continuité avec le cheminement du trottoir.
<p><u>Obstacle dans le cheminement</u></p>	<p style="text-align: center;">RAS</p>		<ul style="list-style-type: none"> RAS
