ROUTE DE BLOIS

CODE ARRET: N°114

FICHE D'ANALYSE ET DE **S**YNTHESE

AOUT 2012 _ VENDOME

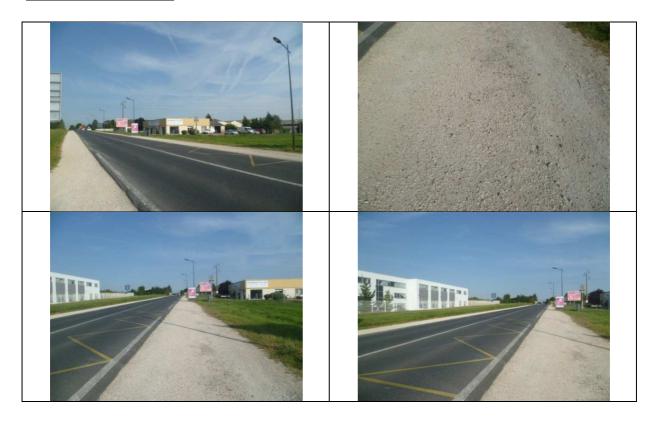
Typologie de la rue

Type de voie : DOUBLE SENS

Largeur de voie : 8M

TOPOGRAPHIE de la	PENTE	DEVERS	
rue et de l'arrêt de Bus	CONFORME	NON-CONFORME

Le trottoir n'est pas séparé du quai, donc l'étude du cheminement (trottoir) est intégrée à l'analyse de l'arrêt de bus dans la partie suivante.

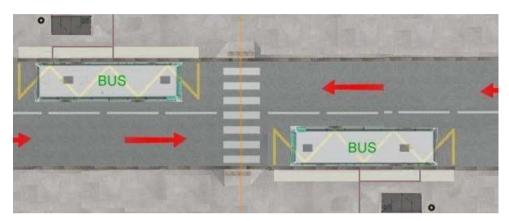
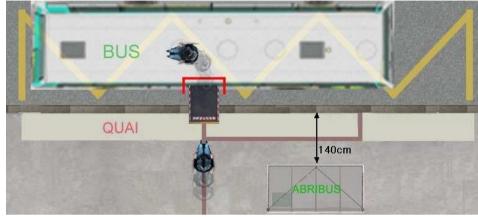
CONTRAINTES		OPPORTUNITES	
•	Absence de trottoir conforme	•	Aménager un cheminement piétonnier
•	Absence de quai	•	Rendre accessible l'arrêt

- ⇒ Le niveau d'accessibilité actuel de cet arrêt est INACCESSIBLE.
- ⇒ En prenant en compte les contraintes et les opportunités, <u>le niveau d'accessibilité potentiel</u> de cet arrêt serait *OPTIMAL.(dans le cas de* la création d'un trottoir et du quai).
