AMPHITHEATRE

CODE ARRET : N°12

FICHE D'ANALYSE ET DE SYNTHESE

AOUT 2012 _ VENDOME

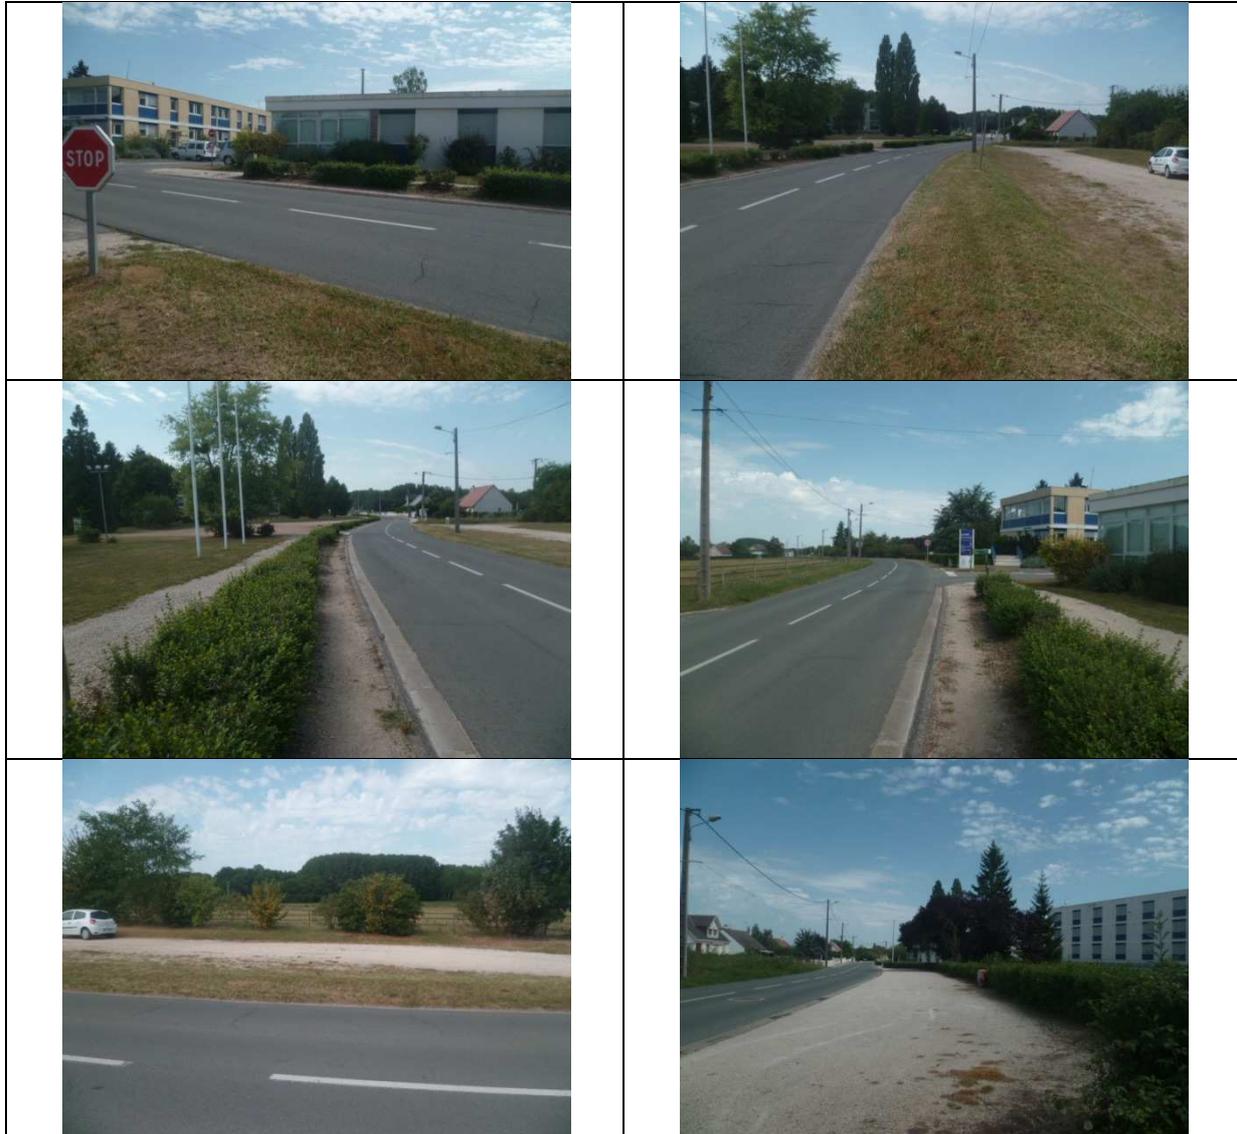
Contexte d'implantation et de la rue

TOPOGRAPHIE de la rue et de l'arrêt de Bus	PENTE	DEVERS
	CONFORME	CONFORME

TROTTOIR	Largeur du cheminement	Revêtement du cheminement
	NON-CONFORME Absence de cheminement	NON-CONFORME Absence de cheminement

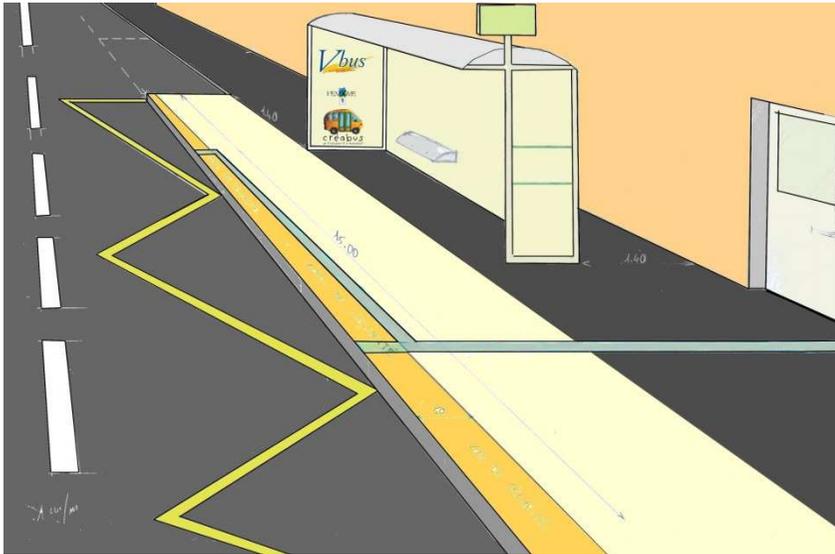
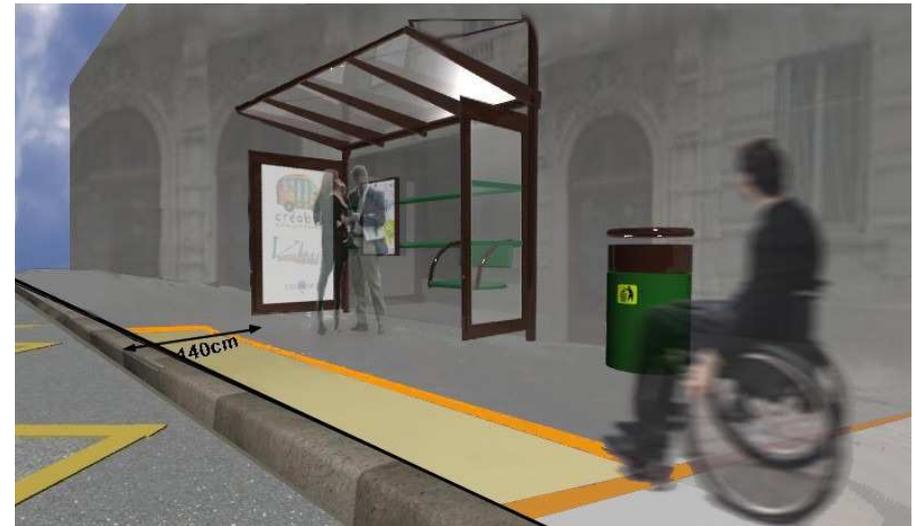
CONTRAINTES	OPPORTUNITES
<ul style="list-style-type: none"> • Absence de cheminements conformes des deux côtés • Revêtement non-conforme • Absence de bordure • Absence de traversée 	<ul style="list-style-type: none"> • Possibilité d'aménager des deux côtés • Espace suffisant des deux côtés pour aménager un arrêt bus accessible (avec abri). • Prévoir un quai de 12M • Une bordure de 17cm avec formes de pente conforme pour accéder au quai • Déposer et implanter un Abri conforme • Prévoir une traversée en amont de l'aménagement de l'arrêt (attention de garder une continuité du cheminement accessible) • Prévoir la signalisation spécifique (voir schéma référentiel)

⇒ Le niveau d'accessibilité actuel de cet arrêt est **INACCESSIBLE**.

⇒ En prenant en compte les contraintes et les opportunités, le niveau d'accessibilité potentiel de cet arrêt serait **OPTIMAL**.
