MAIL LECLERC

CODE ARRET : N°125

FICHE D'ANALYSE ET DE SYNTHESE

AOUT 2012 _ VENDÔME

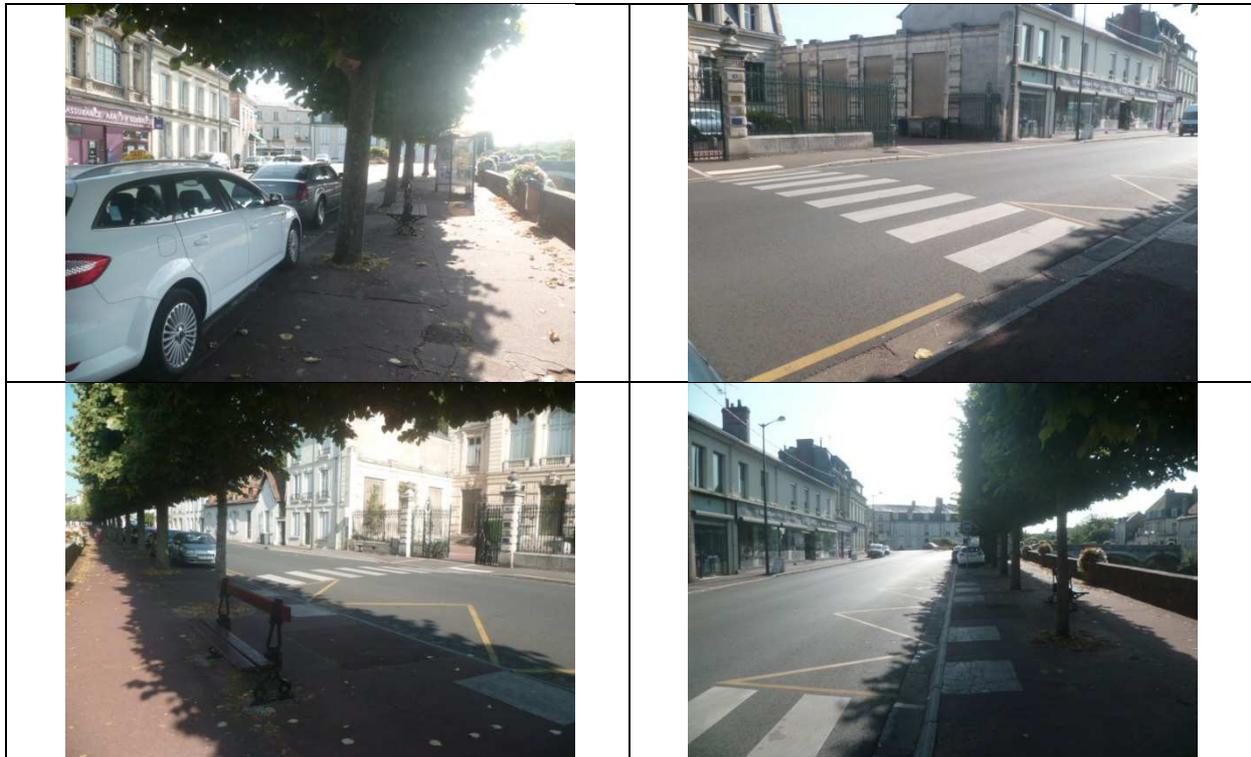
Typologie de la rue

Type de voie : **DOUBLE SENS**
 Largeur de voie : **10M**

TOPOGRAPHIE de la rue et de l'arrêt de Bus	PENTE	DEVERS
	CONFORME	CONFORME

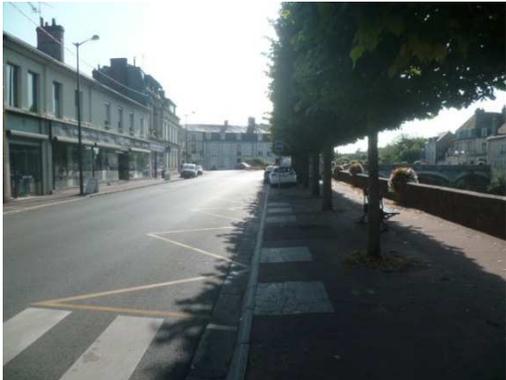
Diagnostic	Illustrations	Conforme/ Non-conforme : Préconisations
<u>Implantation de l'arrêt</u>	<ul style="list-style-type: none"> • En alignement • Conflit avec la gare de taxi • Abri bus détaché du zébras

<ul style="list-style-type: none"> • CONFORME • Prévoir d'implanter le quai et l'abri bus ou poteau au niveau du zébras actuel en le décalant un peu de la traversée.
<u>Quai</u> (signalisation, Bordure, Hauteur et Longueur de quai)	<ul style="list-style-type: none"> • Bordure normale • Hauteur 7cm • Longueur quai 15M • Signalisation zébras 		<ul style="list-style-type: none"> • Rehausser le quai à 17cm • La longueur du quai est conforme, le cas échéant le réduire à 12M • Prévoir la signalisation spécifique (voir schéma référentiel)
<u>Traversée à proximité</u>	<ul style="list-style-type: none"> • Implantation avant • Equipements non-conformes

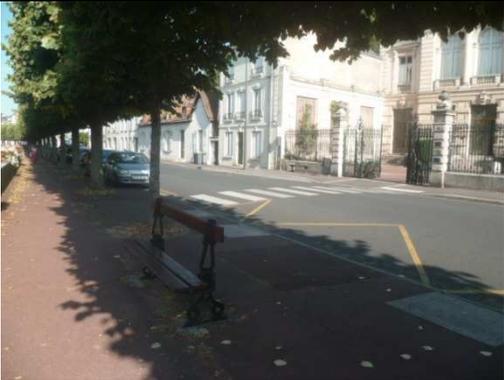
<p><u>Abri bus / Poteau</u></p>	<ul style="list-style-type: none"> Abri bus

<p>NON-CONFORME</p> <p>Implanter plus loin sur la rue. Réunir l'abri bus et le zébras.</p>
<p><u>Revêtement</u></p>	<p>Détérioré</p>

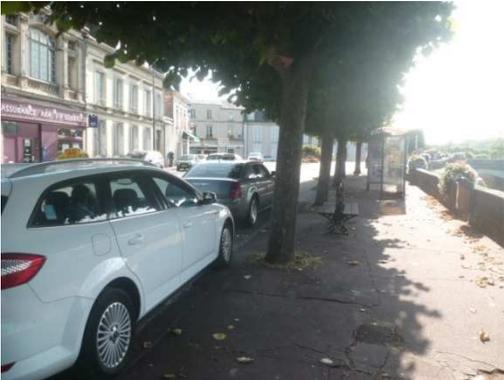
<ul style="list-style-type: none"> Reprendre le revêtement sur toute la longueur du quai Créer des liaisons conformes entre le trottoir et le quai bus.
<p><u>Largeur de Circulation</u></p>	<p>2M03</p>

<p>CONFORME</p> <p>Attention l'alignement d'arbre peut devenir problématique par rapport à la longueur du quai.</p>
<p><u>Obstacle dans le cheminement</u></p>	<p>Poteau de taxi dans le cheminement</p>
