GERARD YVON

CODE ARRET : N°127

FICHE D'ANALYSE ET DE SYNTHESE

AOUT 2012 _ VENDÔME

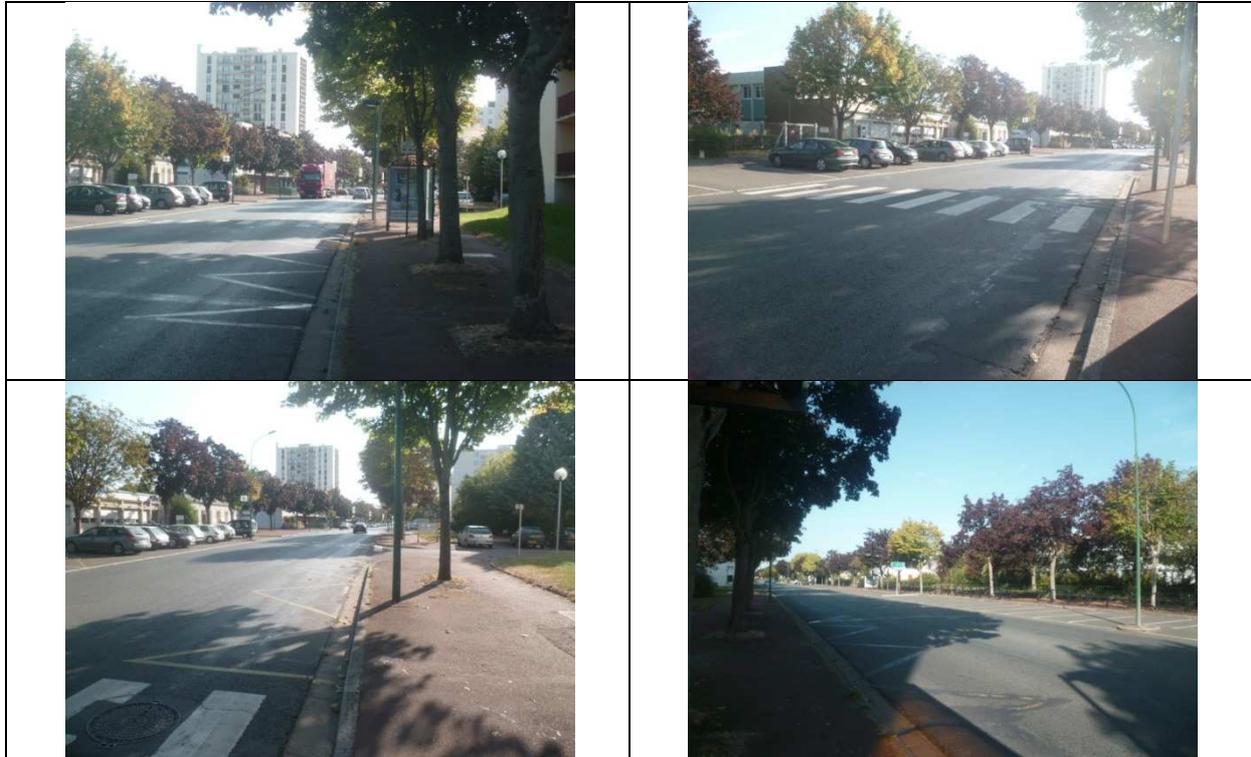
Type de voie : **DOUBLE SENS**
 Largeur de voie : **11M**

TOPOGRAPHIE de la rue et de l'arrêt de Bus	PENTE	DEVERS
	CONFORME	CONFORME

Le trottoir a une largeur de 140cm et un revêtement conforme. De plus prévoir éventuellement des grilles d'arbre pour faciliter la circulation.

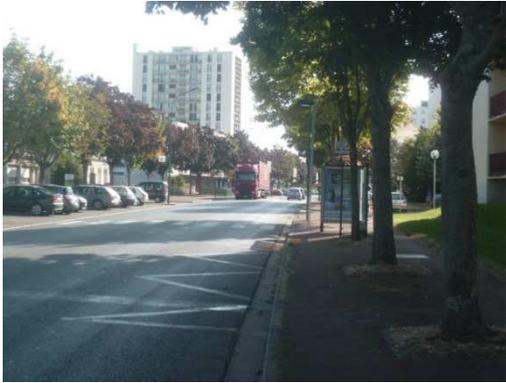
Diagnostic	Illustrations	Conforme/ Non-conforme : Préconisations
<u>Implantation de l'arrêt</u>	<ul style="list-style-type: none"> • En alignement

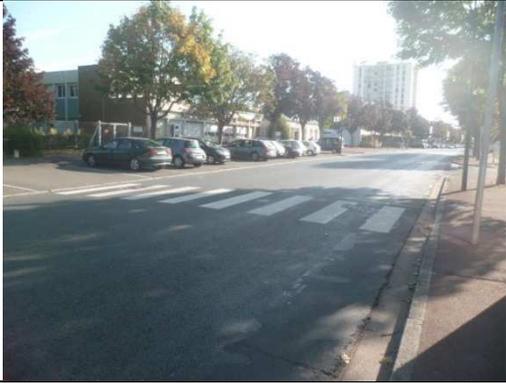
<ul style="list-style-type: none"> • CONFORME
<u>Quai</u> (signalisation, Bordure, Hauteur et Longueur de quai)	<ul style="list-style-type: none"> • Bordure normale • Hauteur 14cm • Longueur quai 15M • Signalisation zébras 		<ul style="list-style-type: none"> • Replacer le quai au niveau de l'ancien zebra effacé (permet une meilleur implantation de la traversée) • Placer l'abri bus au même niveau que le zébras • Rehausser le quai à 17cm • La longueur du quai est conforme • Prévoir la signalisation spécifique (voir schéma référentiel)
<u>Traversée à proximité</u>	<ul style="list-style-type: none"> • Traversée avant zébras mais après l'abri

<ul style="list-style-type: none"> • Prévoir un chanfrein, une bande de guidage et deux bandes podotactiles • Etudier la possibilité de rapprocher la traversée de l'arrêt n°50, tout en la laissant entre et en amont des deux arrêts

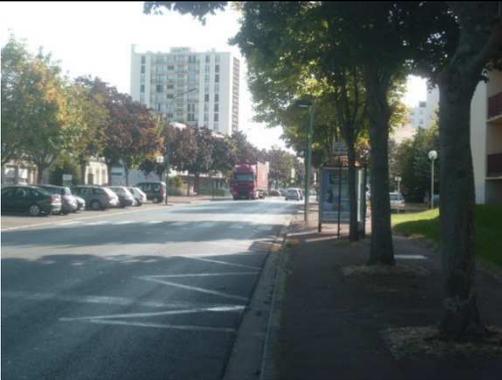
<p><u>Abri bus / Poteau</u></p>	<ul style="list-style-type: none"> Abri bus

<p>CONFORME</p>
<p><u>Revêtement</u></p>	<p>RAS</p>

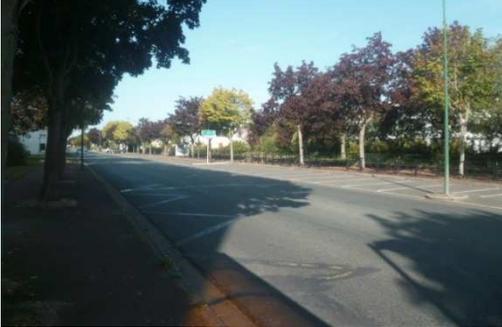
<ul style="list-style-type: none"> RAS
<p><u>Largeur de Circulation</u></p>	<p>1M40 Rétrécissement à 1M09 au niveau de l'abri (avec 140cm de cheminement derrière l'abri sur le trottoir)</p>

<p>CONFORME</p>
<p><u>Obstacle dans le cheminement</u></p>	<p>RAS</p>
