ZI NORD

CODE ARRET : N°128

FICHE D'ANALYSE ET DE SYNTHESE

AOUT 2012 _ VENDÔME

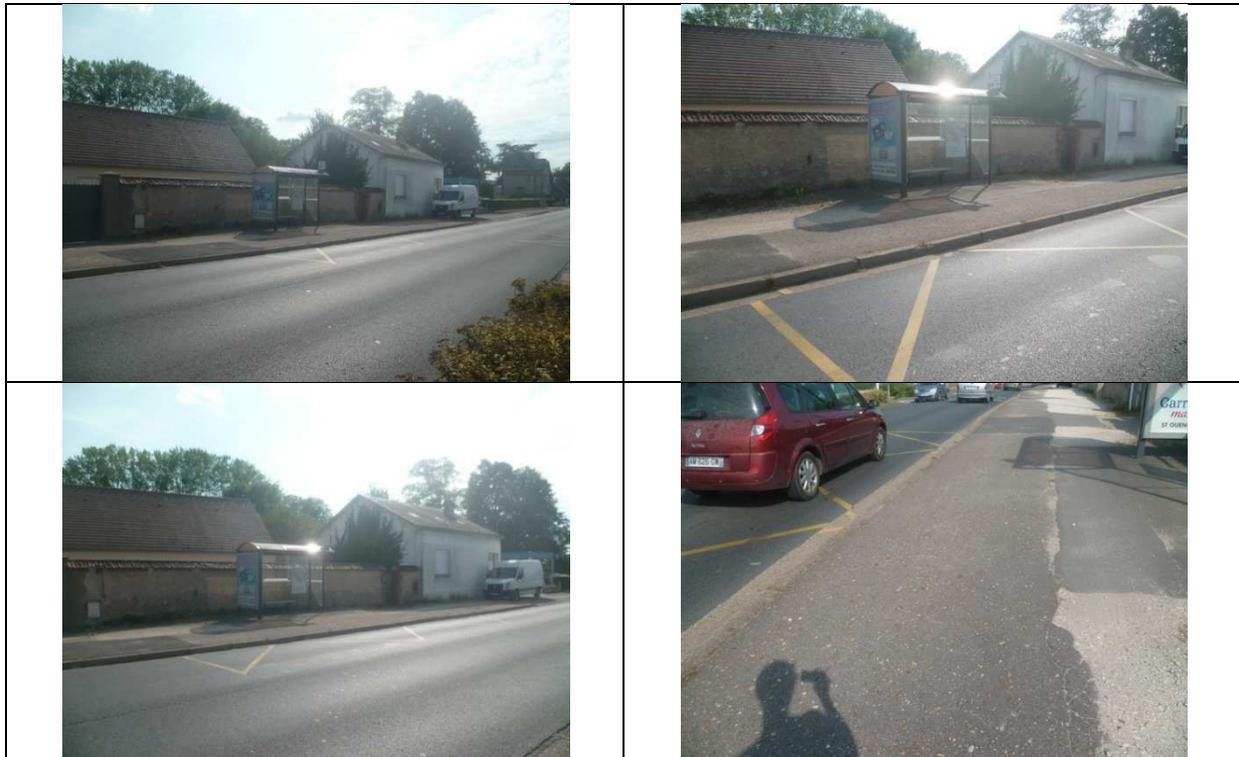
Typologie de la rue

L'avenue Ronsard est à **double sens**. La largeur de la voie est de **8 m**.

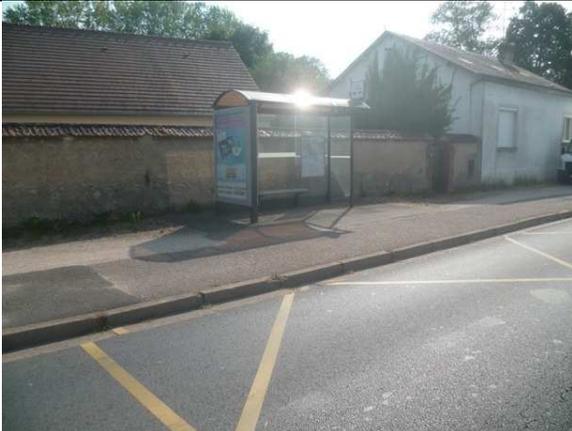
Diagnostic	Illustrations	Conforme/ Non-conforme : Préconisations
<u>Implantation de l'arrêt</u>	<ul style="list-style-type: none"> • En alignement

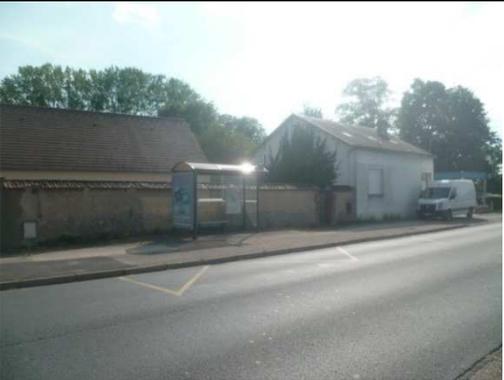
<p><u>Abri bus / Poteau</u></p>	<ul style="list-style-type: none"> Abri bus

<p>CONFORME</p>
<p><u>Revêtement</u></p>	<p>Détérioré</p>

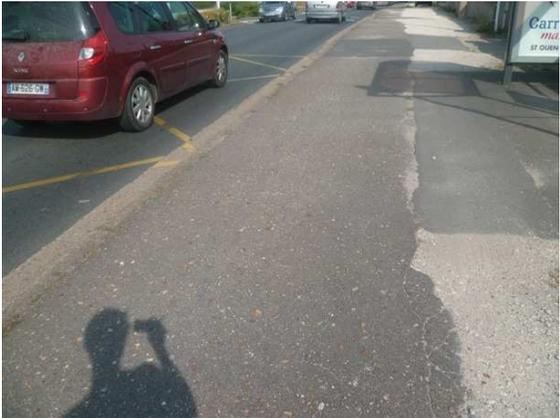
<p>NON-CONFORME</p> <ul style="list-style-type: none"> Reprendre le revêtement
<p><u>Largeur de Circulation</u></p>	<p>3M80 au niveau de l'abri 2M pour le reste du trottoir</p>

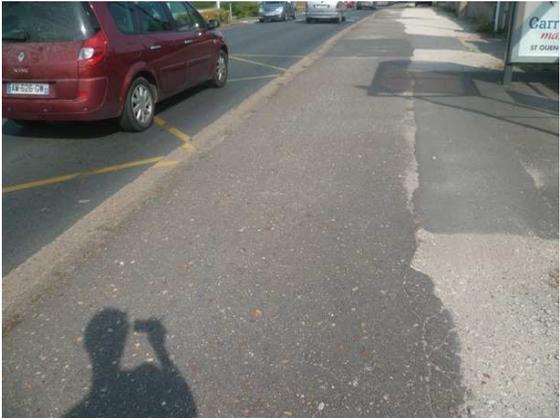
<p>CONFORME</p> <ul style="list-style-type: none"> Il est nécessaire de reprendre le revêtement. Le trottoir peut être encore élargi
<p><u>Obstacle dans le cheminement</u></p>	<p>RAS</p>

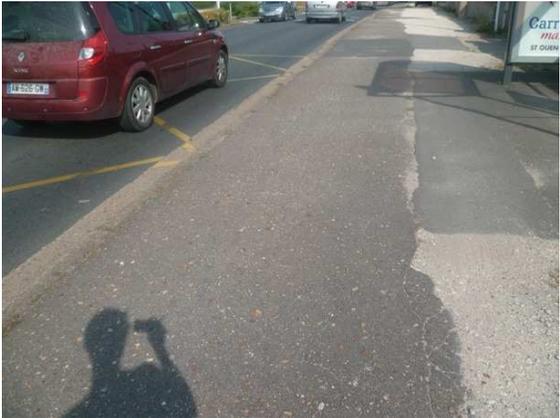
<p>CONFORME</p>
