# CROIX BLANCHE

CODE ARRET : N°129

## FICHE D'ANALYSE ET DE SYNTHESE

AOUT 2012 \_ VENDÔME

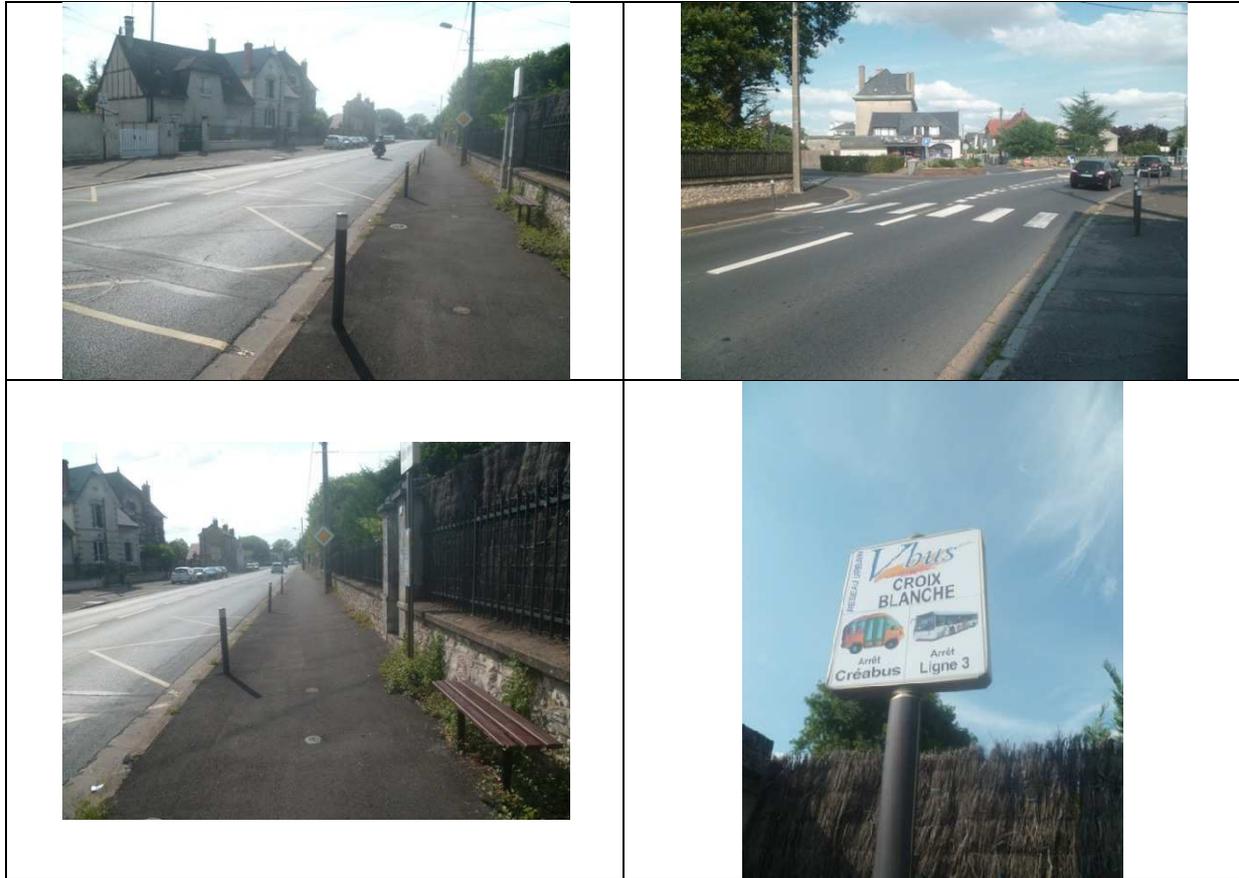
**Typologie de la rue**

L'avenue Ronsard est à **double sens**. La largeur de la voie est de **9 m**.

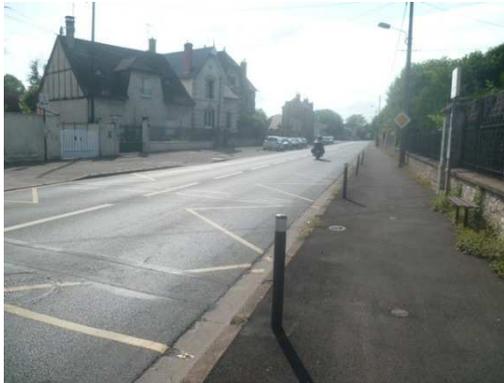
Diagnostic	Illustrations	Conforme/ Non-conforme : Préconisations
<b><u>Implantation de l'arrêt</u></b>	<ul style="list-style-type: none"> <li>• En alignement</li> </ul>

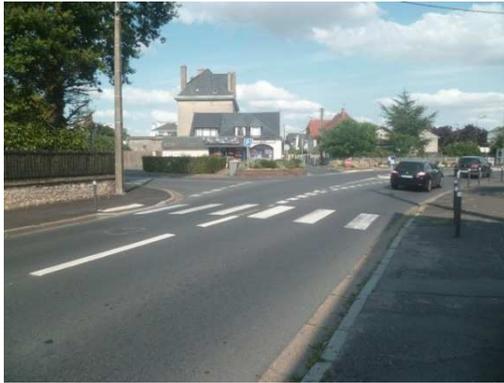
<p>CONFORME</p>
<b><u>Quai</u></b> (signalisation, Bordure, Hauteur et Longueur de quai)	<ul style="list-style-type: none"> <li>• Bordure normale</li> <li>• Hauteur 11.50cm</li> <li>• Signalisation zébras</li> <li>• Longueur du quai 15m</li> </ul>		<ul style="list-style-type: none"> <li>• Rehausser le quai avec une bordure à 17cm de type bus</li> <li>• Le type de bus Créabus nécessite un quai de 8m. Possibilité de réduire la longueur du quai.</li> <li>• Prévoir la signalisation spécifique (voir schéma référentiel).</li> </ul>
<b><u>Traversée à proximité</u></b>	<ul style="list-style-type: none"> <li>• Implantée Avant</li> <li>• Equipements Non conforme</li> </ul>

<p>BONNE IMPLANTATION Equipements NON-CONFORME</p> <ul style="list-style-type: none"> <li>• Prévoir une bande podotactile</li> <li>• Prévoir une bande de guidage</li> <li>• Aménager un bateau</li> <li>• Changer 3 potelets</li> <li>• Etudier la possibilité d'aménager une traversée avant l'arrêt.</li> </ul>

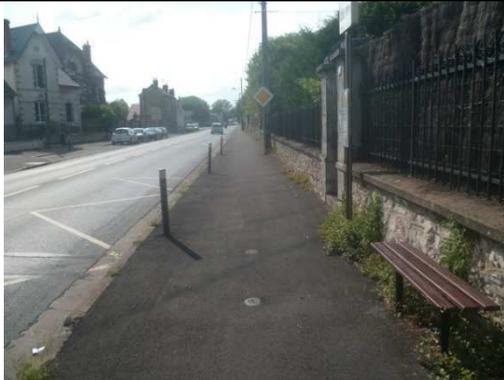
<p><b><u>Abri bus / Poteau</u></b></p>	<ul style="list-style-type: none"> <li>• Poteau et banc</li> </ul>

<p>CONFORME</p>
<p><b><u>Revêtement</u></b></p>	<p>RAS</p>

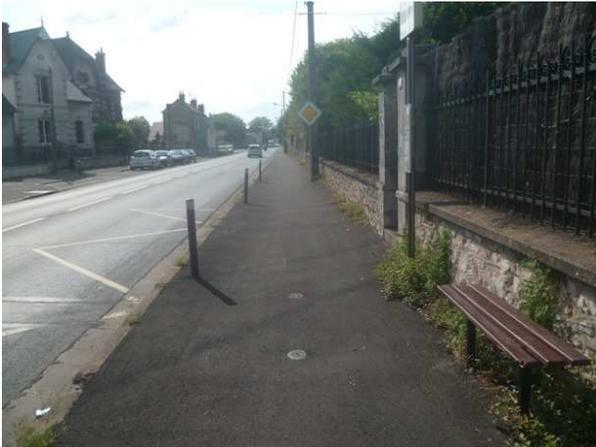
<p>CONFORME</p>
<p><b><u>Largeur de Circulation</u></b></p>	<p>2M40 au niveau du poteau et du banc 2M80 sur le reste du trottoir</p>

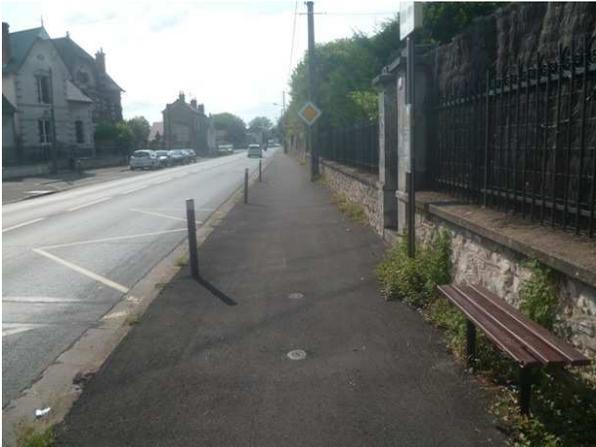
<p>CONFORME</p>
<p><b><u>Obstacle dans le cheminement</u></b></p>	<p>Présence de 4 potelets à la hauteur du quai.</p>

<p>NON-CONFORME</p> <ul style="list-style-type: none"> <li>• Prévoir de supprimer les 4 potelets au niveau du quai</li> <li>• Remplacer les autres potelets présents le long du trottoir par du mobilier conforme</li> </ul>
