KENNEDY

CODE ARRET : N°131

FICHE D'ANALYSE ET DE SYNTHESE

AOUT 2012 _ VENDÔME

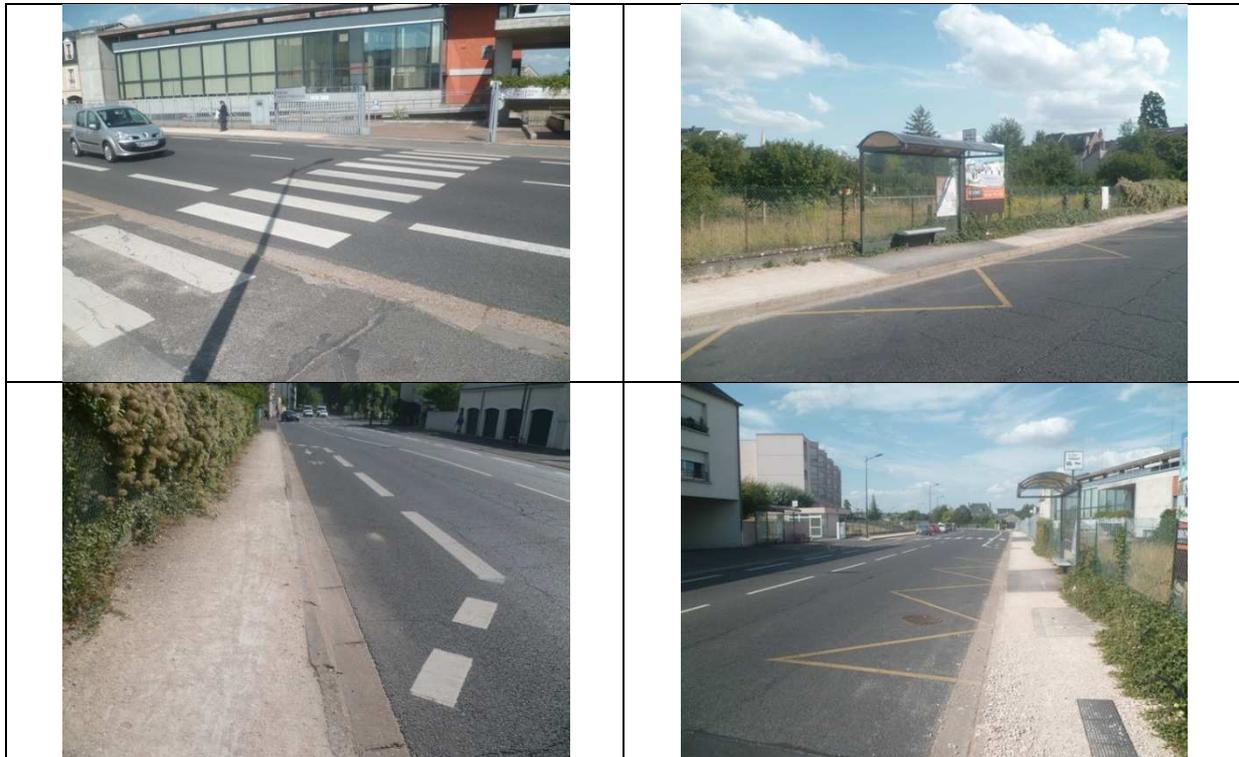
Typologie de la rue

Le boulevard Kennedy est à **double sens**. La largeur de la voie est de **12 m**. Une piste cyclable est intégrée à la voie automobile par un marquage au sol.

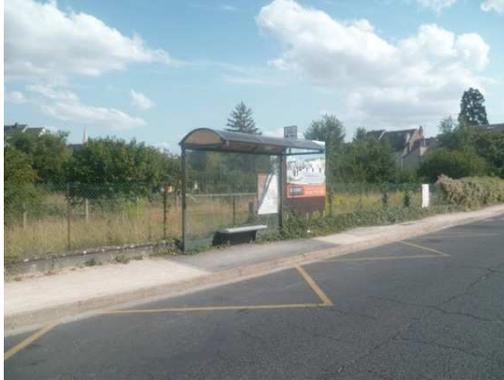
Diagnostic	Illustrations	Conforme/ Non-conforme : Préconisations
<u>Implantation de l'arrêt</u>	<ul style="list-style-type: none"> • En alignement

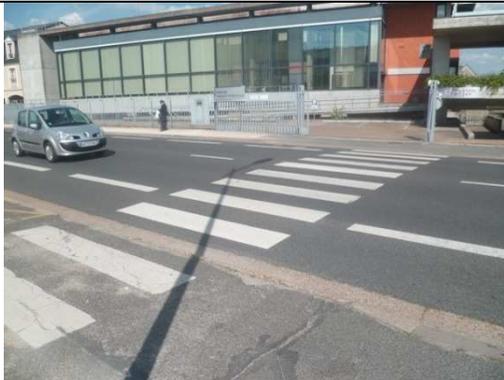
<p>CONFORME</p>
<u>Quai</u> (signalisation, Bordure, Hauteur et Longueur de quai)	<ul style="list-style-type: none"> • Bordure normale • Hauteur 13cm50 • Quai de 15m • Signalisation zébras 		<ul style="list-style-type: none"> • Rehausser le quai avec une bordure à 17cm de type bus • Le type de bus Créabus nécessite un quai de 8m. Dans le cas d'un bus de 110 places prévoir un quai de 15m. Possibilité de conserver le quai de 15m. • Prévoir la signalisation spécifique (voir schéma référentiel).
<u>Traversée à proximité</u>	<ul style="list-style-type: none"> • Implantée Après • Equipements Non conforme

<p>MAUVAISE IMPLANTATION Equipements NON-CONFORME</p> <ul style="list-style-type: none"> • Prévoir deux bandes podotactiles • Prévoir une bande de guidage • Aménager un bateau et 1 bateau « long » • Prévoir le cas échéant une traversée avant l'arrêt. Possibilité de déplacer l'arrêt pour avoir une traversée entre les deux arrêts.

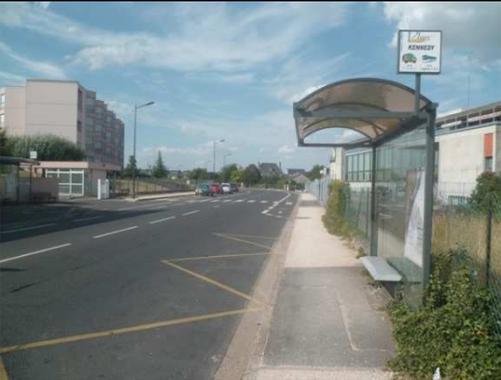
<p><u>Abri bus / Poteau</u></p>	<ul style="list-style-type: none"> Abri bus

<p>CONFORME</p>
<p><u>Revêtement</u></p>	<p>En terre et gravier</p>

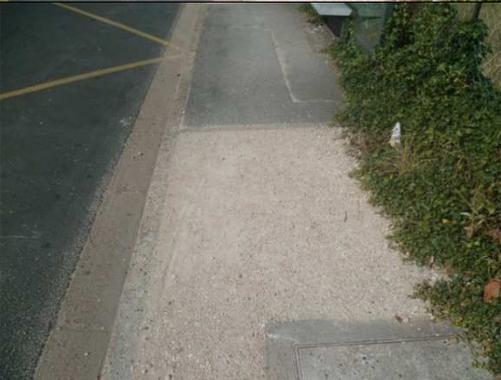
<p>NON-CONFORME</p> <ul style="list-style-type: none"> Prévoir un revêtement en enrobé, dur et uniforme.
<p><u>Largeur de Circulation</u></p>	<p>1M40 au niveau de l'abri 1M88 pour le reste du trottoir</p>

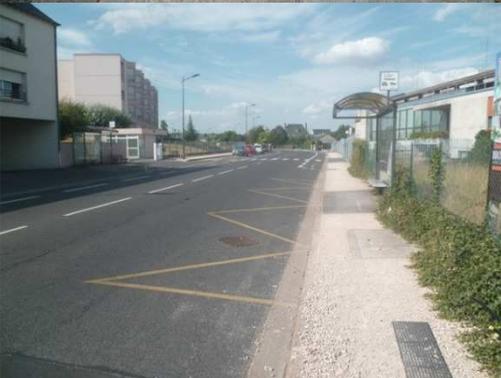
<p>CONFORME</p>
<p><u>Obstacle dans le cheminement</u></p>	<p>RAS</p>

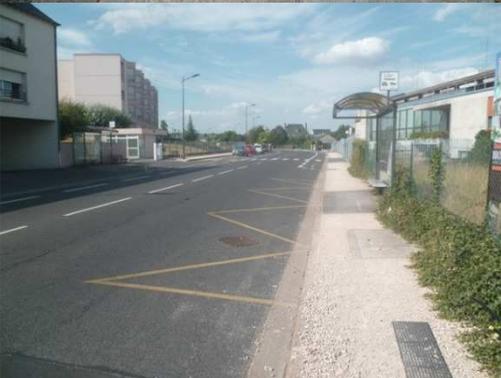
<p>CONFORME</p>

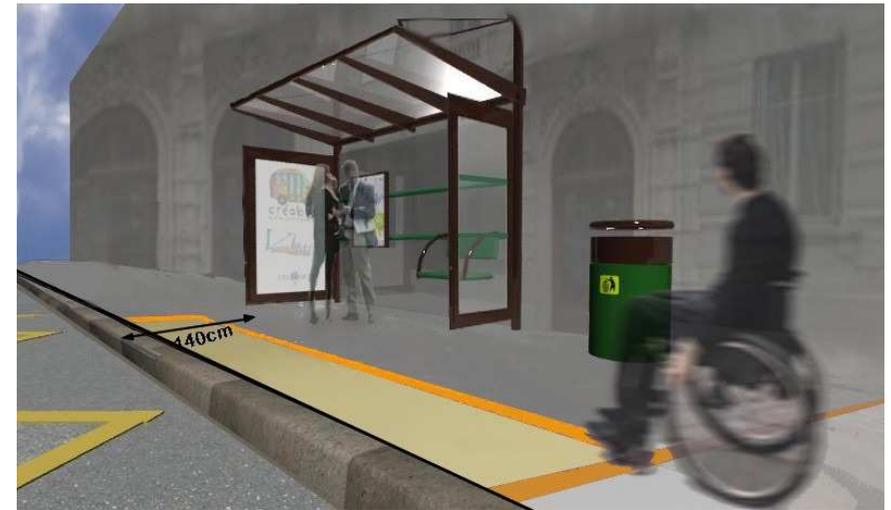
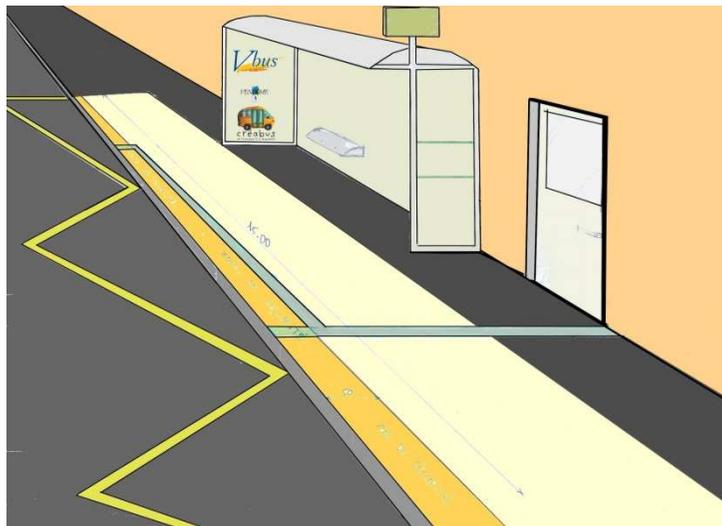
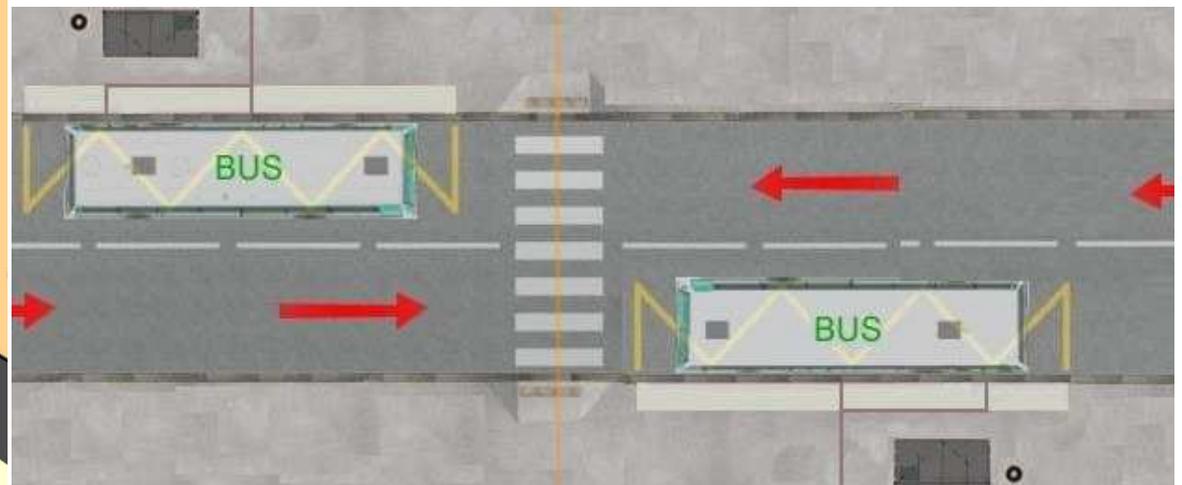
Schémas Références :

<i>CONTRAINTES</i>	<i>OPPORTUNITES</i>
<ul style="list-style-type: none">• Voie cyclable• Proximité d'une entrée de parking d'entreprise• Mauvaise implantation de la traversée	<ul style="list-style-type: none">• Rendre accessible l'arrêt.

⇒ Le niveau d'accessibilité actuel de cet arrêt est **LIMITE**.

⇒ En prenant en compte les contraintes et les opportunités, le niveau d'accessibilité potentiel de cet arrêt serait **OPTIMAL**.
