JEAN MOULIN

CODE ARRET : N°135

FICHE D'ANALYSE ET DE SYNTHESE

AOUT 2012 _ VENDOME

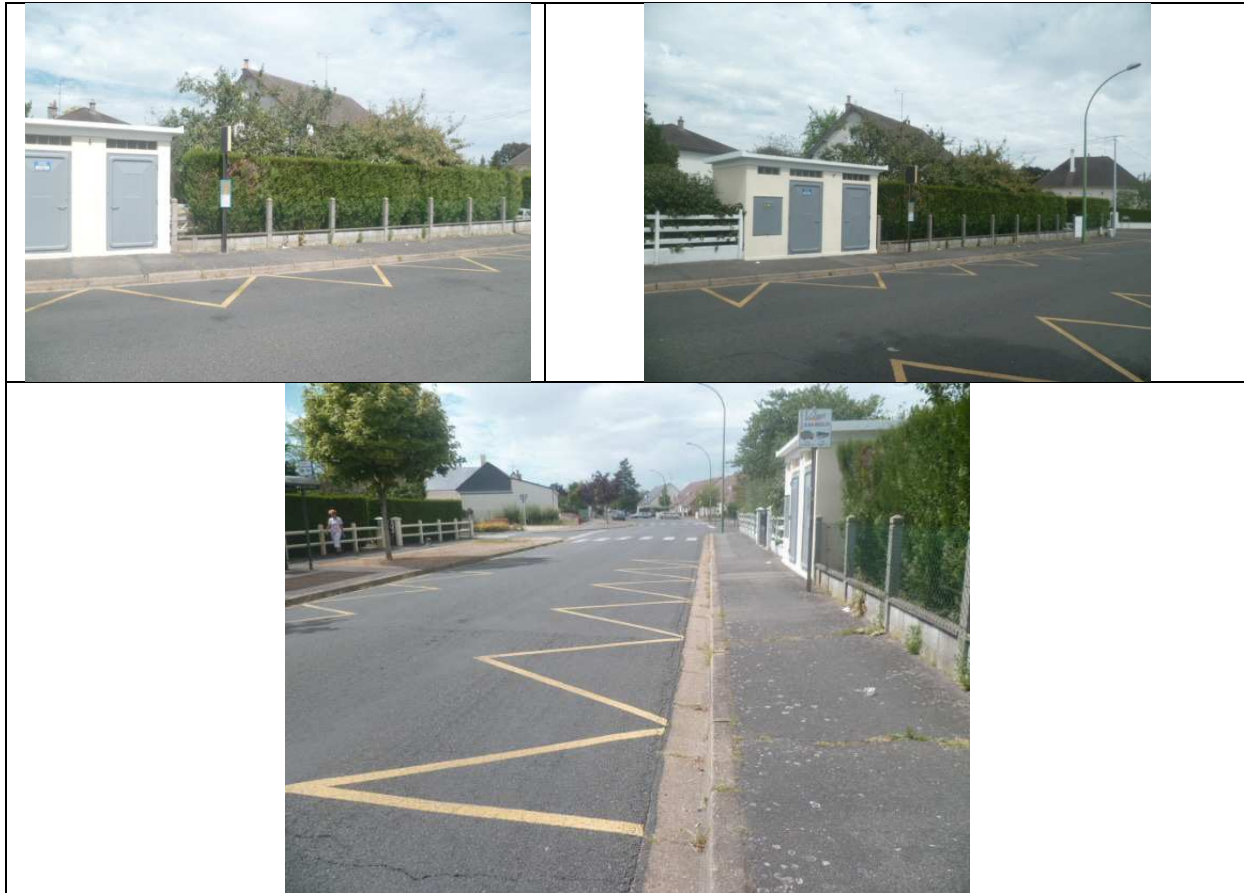
Typologie de la rue

Type de voie : **DOUBLE SENS**
 Largeur de voie : **9M**

TOPOGRAPHIE de la rue et de l'arrêt de Bus	PENTE	DEVERS
	CONFORME	CONFORME

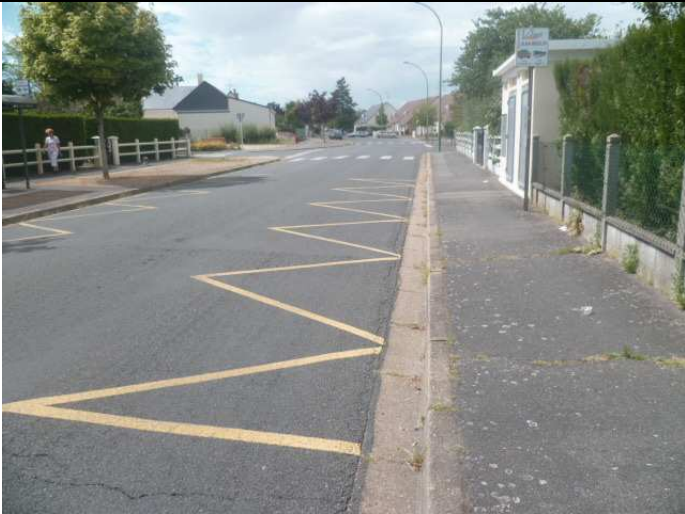
Diagnostic	Illustrations	Conforme/ Non-conforme : Préconisations
<u>Implantation de l'arrêt</u>	<ul style="list-style-type: none"> • En alignement

<ul style="list-style-type: none"> • CONFORME
<u>Quai</u> (signalisation, Bordure, Hauteur et Longueur de quai)	<ul style="list-style-type: none"> • Bordure normale • Hauteur 13cm • Longueur quai 15M • Signalisation zébras 		<ul style="list-style-type: none"> • Rehausser le quai à 17cm • La longueur du quai est conforme, le cas échéant réduire la longueur du quai à 12M • Prévoir la signalisation spécifique (voir schéma référentiel)
<u>Traversée à proximité</u>	<ul style="list-style-type: none"> • Traversée après

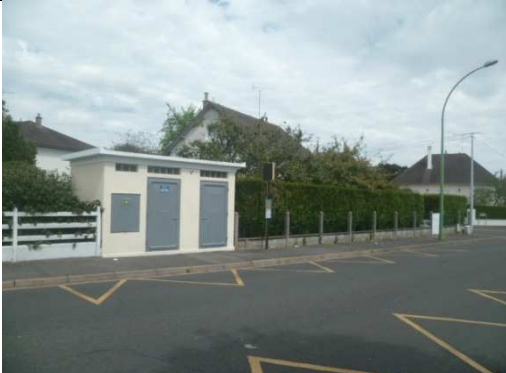
<ul style="list-style-type: none"> • Mauvaise implantation • Prévoir le cas échéant de déplacer cet arrêt pour avoir une traversée entre et en amont des deux arrêts. • Ou créer une traversée en amont de l'arrêt • Idem à l'arrêt n°61

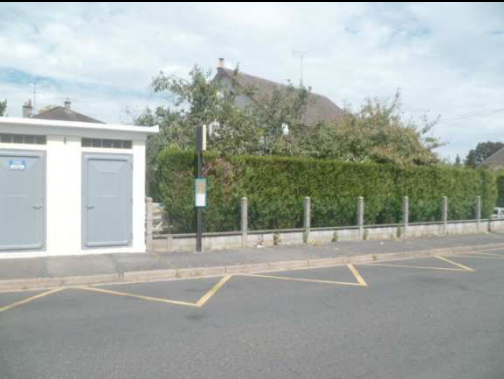
<p><u>Abri bus / Poteau</u></p>	<ul style="list-style-type: none"> • Poteau

<p>CONFORME</p>
<p><u>Revêtement</u></p>	<p>Détérioré</p>		<ul style="list-style-type: none"> • Reprendre le revêtement sur 1m²
<p><u>Largeur de Circulation</u></p>	<p>Trottoir : 1M99 Au poteau : 1M62</p> <p>Rétrécissement non-conforme en amont de la rue, à cause d'un candélabre : 1M16</p>

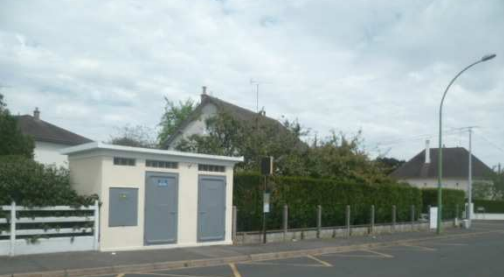
<p>CONFORME</p> <p>Prévoir de conserver la continuité du cheminement accessible. Déplacer le candélabre pour avoir au minimum un rétrécissement ponctuel de 120cm.</p>
<p><u>Obstacle dans le cheminement</u></p>	<p>Candélabre dans le cheminement</p>		<ul style="list-style-type: none"> • Contraster le candélabre
