CHAMPLES

CODE ARRET : N°136

FICHE D'ANALYSE ET DE SYNTHESE

AOUT 2012 _ VENDOME

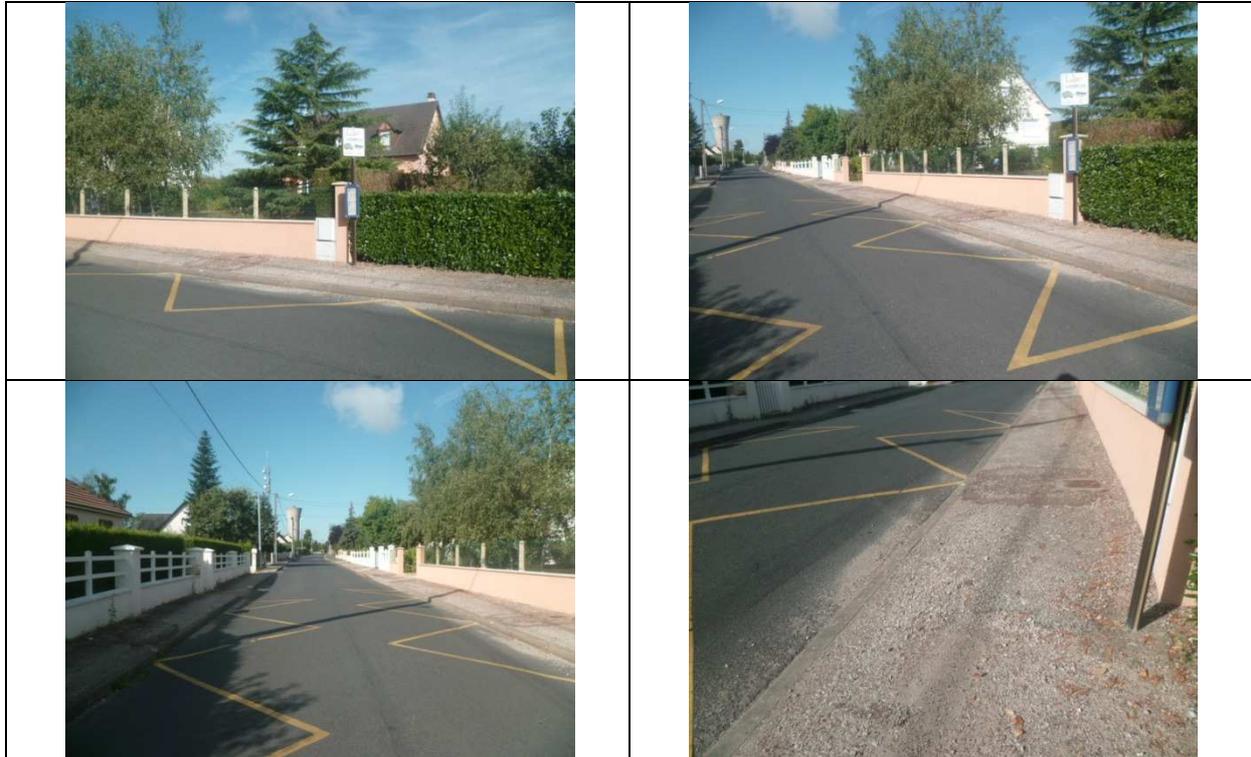
Typologie de la rue

Type de voie : **DOUBLE SENS**
 Largeur de voie : **6M**

| TOPOGRAPHIE de la rue et de l'arrêt de Bus | PENTE | DEVERS |
| | CONFORME | CONFORME |

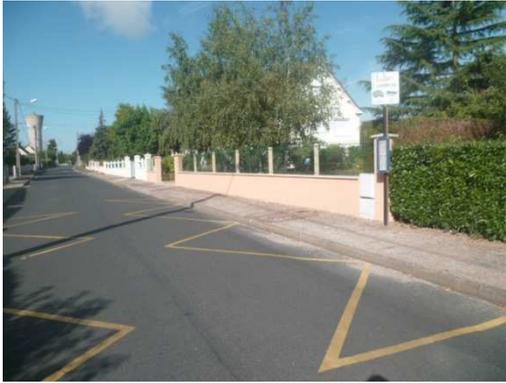
| | Diagnostic | Illustrations | Conforme/ Non-conforme : Préconisations |
|---|--|---|---|
| <u>Implantation de l'arrêt</u> | <ul style="list-style-type: none"> • En alignement | | <ul style="list-style-type: none"> • CONFORME |
| <u>Quai</u> (signalisation, Bordure, Hauteur et Longueur de quai) | <ul style="list-style-type: none"> • Bordure normale • Hauteur 13cm • Longueur quai 15M • Signalisation zébras | | <ul style="list-style-type: none"> • Rehausser le quai à 17cm • La longueur du quai est conforme • Prévoir la signalisation spécifique (voir schéma référentiel) |

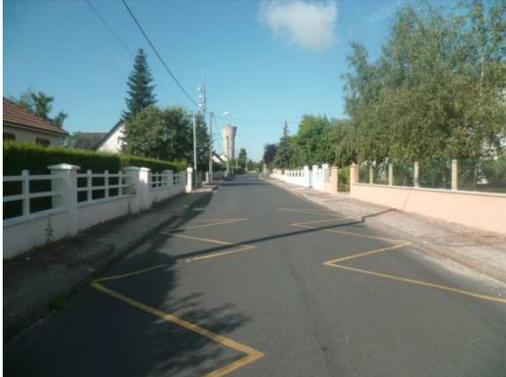
| | Diagnostic | Illustrations | Conforme/ Non-conforme : Préconisations |
|---|--|---|---|
| <u>Traversée à proximité</u> | <ul style="list-style-type: none"> • ABSENCE DE TRAVERSEE | | <p>ABSENCE DE TRAVERSE</p> <ul style="list-style-type: none"> • Prévoir éventuellement de créer une traversée en amont de l'arrêt bus |

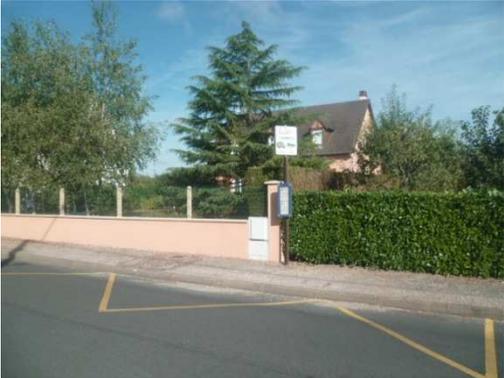
| <p><u>Abri bus / Poteau</u></p> | <ul style="list-style-type: none"> • Poteau | | <p>CONFORME</p> |

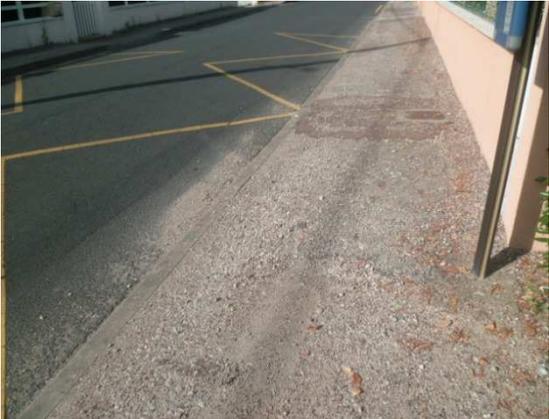
| <p><u>Revêtement</u></p> | <p>Dégradé</p> | | <p>NON-CONFORME</p> <ul style="list-style-type: none"> • Reprendre le revêtement |
