OASIS

CODE ARRET : N°138

FICHE D'ANALYSE ET DE SYNTHESE

AOUT 2012 _ VENDÔME

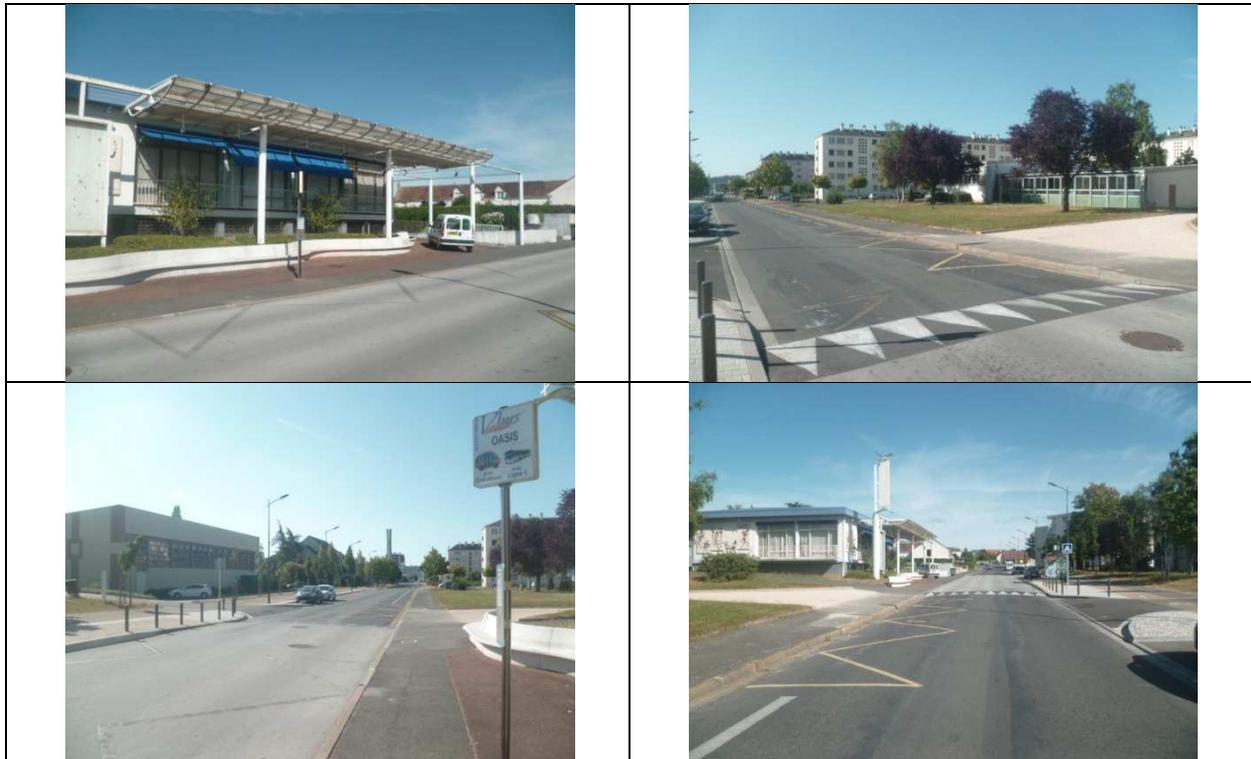
Typologie de la rue

Type de voie : **DOUBLE SENS**
 Largeur de voie : **8M**

TOPOGRAPHIE de la rue et de l'arrêt de Bus	PENTE	DEVERS
	CONFORME	CONFORME

Le trottoir est séparé du quai, sa largeur est conforme.

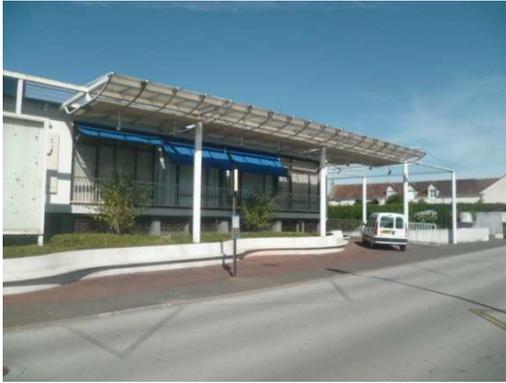
Diagnostic	Illustrations	Conforme/ Non-conforme : Préconisations
<u>Implantation de l'arrêt</u>	<ul style="list-style-type: none"> En alignement

<ul style="list-style-type: none"> CONFORME Déplacer l'arrêt de bus de manière que la traversée existante se retrouve entre les deux arrêts.
<u>Quai</u> (signalisation, Bordure, Hauteur et Longueur de quai)	<ul style="list-style-type: none"> Bordure normale Hauteur 2cm au niveau du poteau et 14.50 au zébras Longueur quai 15M Signalisation zébras 		<ul style="list-style-type: none"> Déplacer le zébras un peu plus loin sur la voie pour permettre de créer une traversée entre les deux arrêts. Rehausser le quai à 17cm La longueur du quai est conforme Prévoir la signalisation spécifique (voir schéma référentiel)
<u>Traversée à proximité</u>	<ul style="list-style-type: none"> ABSENCE DE TRAVERSEE

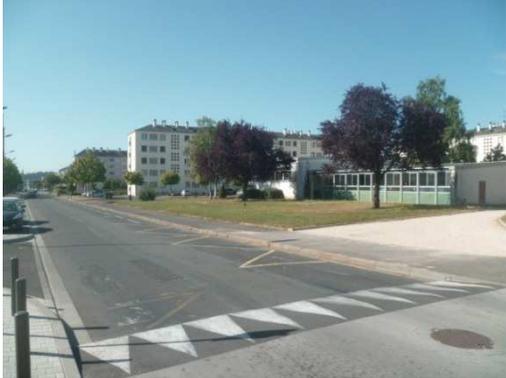
<p>ABSENCE DE TRAVERSEE</p> <ul style="list-style-type: none"> Prévoir de créer une traversée en amont de l'arrêt de bus. La traversée devra se situer entre les deux arrêts de bus.

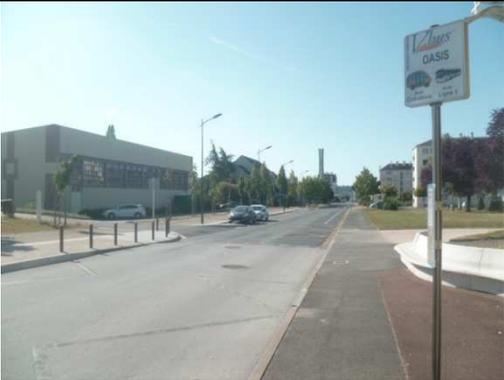
<p><u>Abri bus / Poteau</u></p>	<ul style="list-style-type: none"> • Poteau

<p>CONFORME</p>
<p><u>Revêtement</u></p>	<p>RAS</p>		<p>RAS</p>
<p><u>Largeur de Circulation</u></p>	<p>1M50 devant le poteau</p>

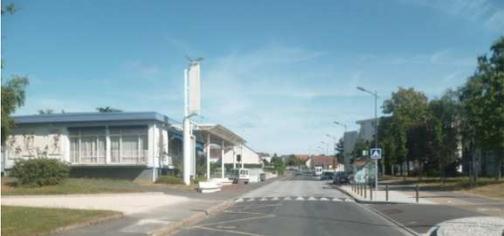
<p>CONFORME</p>
<p><u>Obstacle dans le cheminement</u></p>	<p>Poteau à signaler</p>		<ul style="list-style-type: none"> • Contraster le poteau dans le cheminement
