MAILLETES

CODE ARRET : N°139

FICHE D'ANALYSE ET DE SYNTHESE

AOUT 2012 _ VENDOME

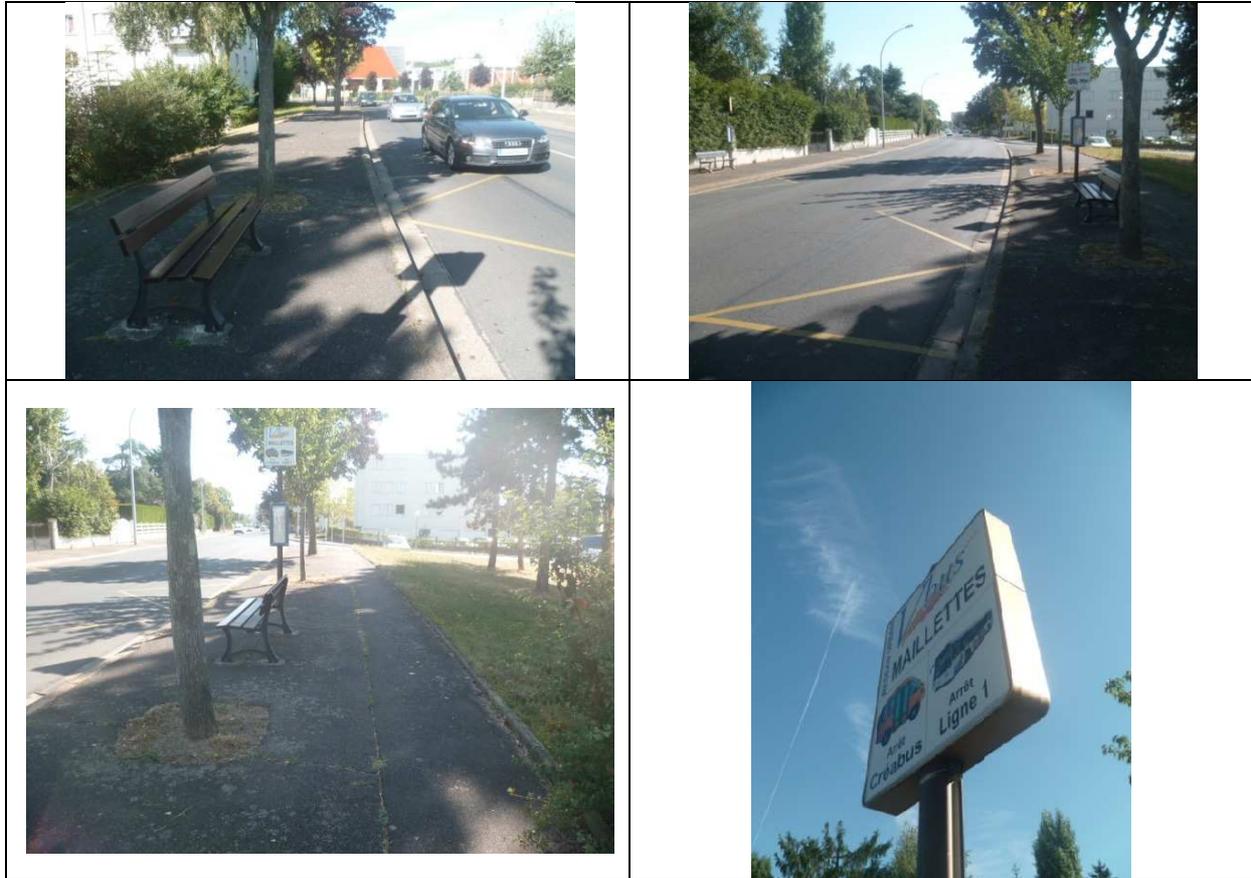
Typologie de la rue

Type de voie : **DOUBLE SENS**
 Largeur de voie : **10M**

TOPOGRAPHIE de la rue et de l'arrêt de Bus	PENTE	DEVERS
	CONFORME	CONFORME

Le trottoir passe derrière le quai bus, sa largeur est conforme : 1M70. De plus, le revêtement est détérioré, reprendre le revêtement sur toute la longueur du cheminement pour accéder à l'arrêt de bus.

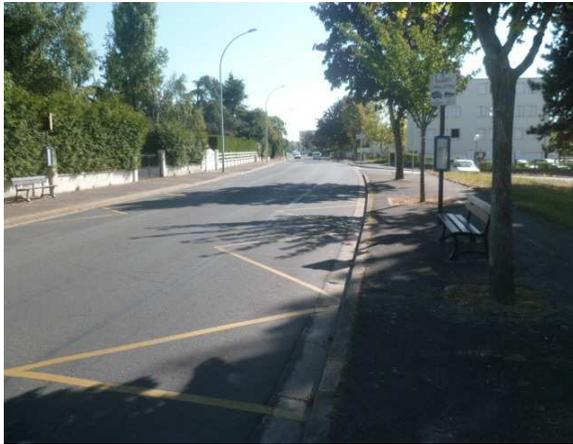
Diagnostic	Illustrations	Conforme/ Non-conforme : Préconisations
<u>Implantation de l'arrêt</u>	<ul style="list-style-type: none"> • En alignement

<ul style="list-style-type: none"> • CONFORME
<u>Quai</u> (signalisation, Bordure, Hauteur et Longueur de quai)	<ul style="list-style-type: none"> • Bordure normale • Hauteur 14cm • Longueur quai 15M • Signalisation zébras 		<ul style="list-style-type: none"> • Rehausser le quai à 17cm • La longueur du quai est conforme, le cas échéant le réduire à 8M • Prévoir la signalisation spécifique (voir schéma référentiel)
<u>Traversée à proximité</u>	<ul style="list-style-type: none"> • Implantation avant • Equipements non-conforme 		<p style="text-align: center;">BONNE IMPLANTATION EQUIPEMENTS NON-CONFORME</p> <ul style="list-style-type: none"> • Prévoir 4 bandes podotactiles • Prévoir une bande de guidage

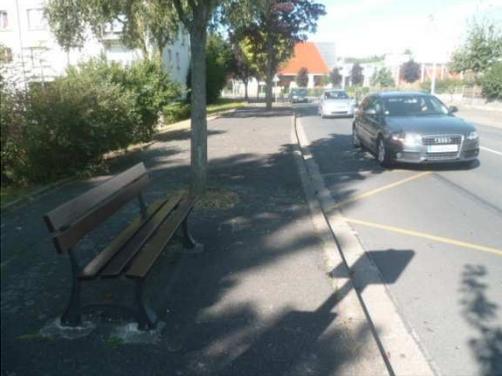
<p><u>Abri bus / Poteau</u></p>	<ul style="list-style-type: none"> • Poteau et banc

<p>CONFORME</p>
<p><u>Revêtement</u></p>	<p>Détérioré</p>

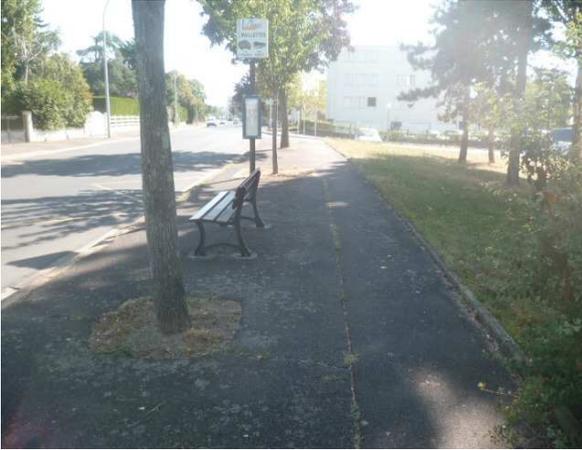
<ul style="list-style-type: none"> • Reprendre le revêtement par endroit
<p><u>Largeur de Circulation</u></p>	<p>1M53 au niveau du poteau 1M10 de large au niveau de l'arbre</p>		<p>NON-CONFORME</p> <ul style="list-style-type: none"> • Prévoir des grilles d'arbres • Prévoir d'implanter l'arrêt entre deux arbres et avoir des liaisons conformes vers le trottoir.
<p><u>Obstacle dans le cheminement</u></p>	<p>RAS</p>		<ul style="list-style-type: none"> • RAS
