# MAIRIE D'AREINES

CODE ARRET : N°13 ET 117

## FICHE D'ANALYSE ET DE SYNTHESE

AOUT 2012 \_ VENDOME

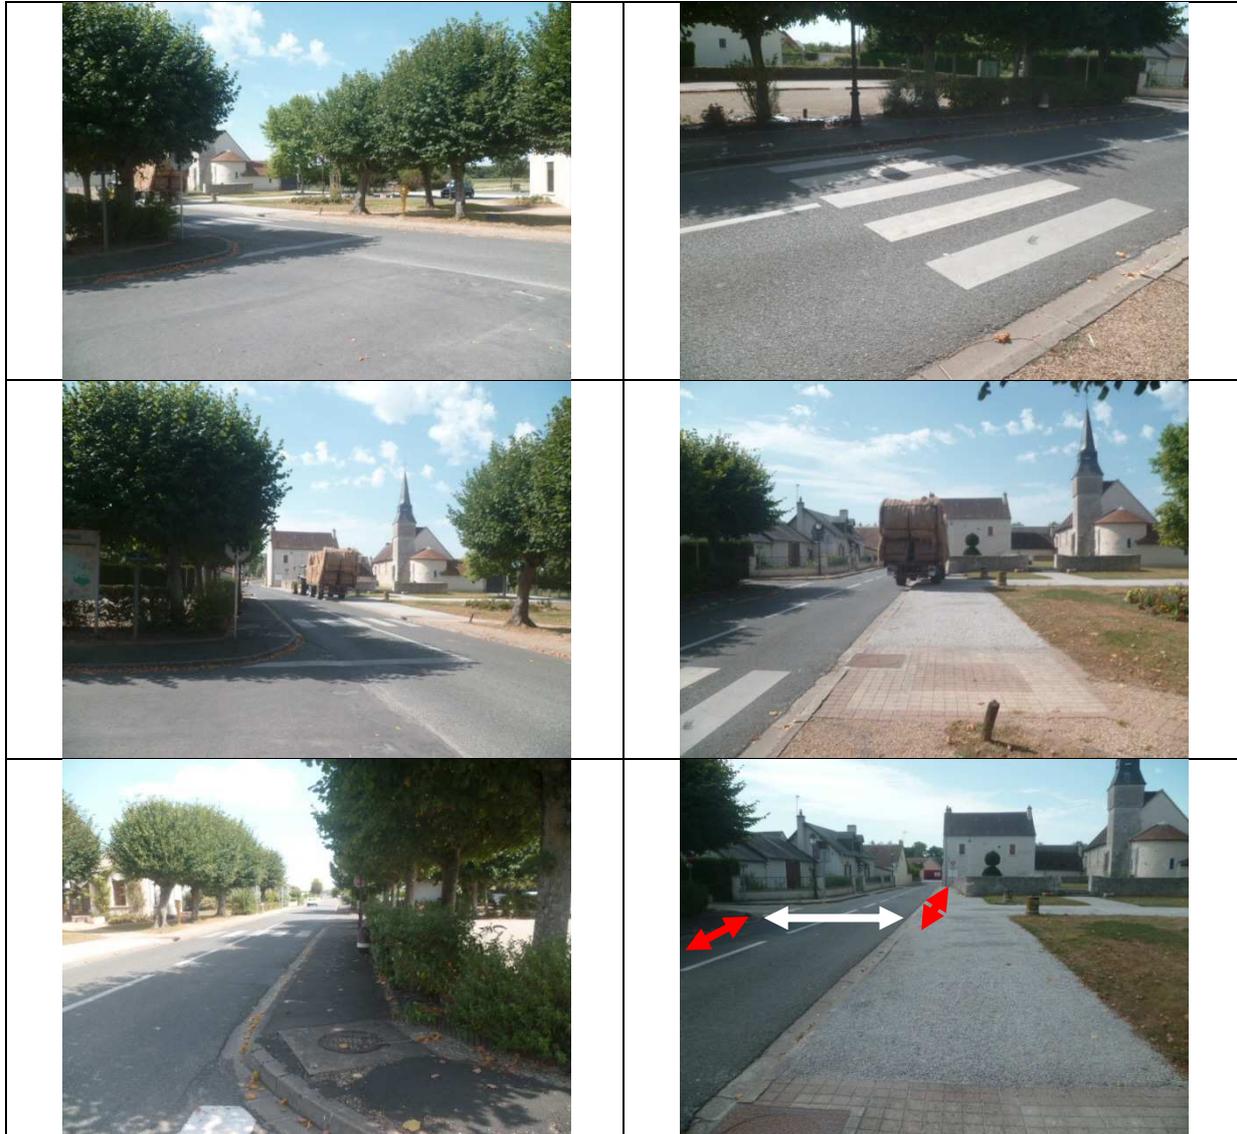
**Contexte d'implantation et de la rue**

TOPOGRAPHIE de la rue et de l'arrêt de Bus	PENTE	DEVERS
	<b>CONFORME</b>	<b>CONFORME</b>

TROTTOIR N°13	Largeur du cheminement	Revêtement du cheminement
	<b>CONFORME</b>	<b>CONFORME</b>
TROTTOIR N°117	Largeur du cheminement	Revêtement du cheminement
	<b>CONFORME</b>	<b>NON-CONFORME</b>

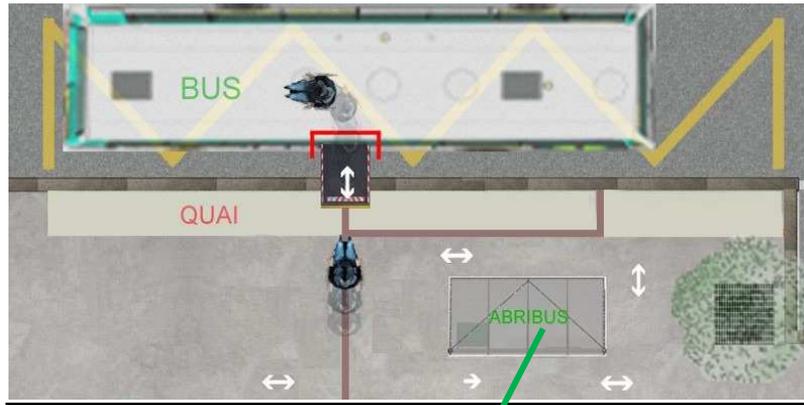
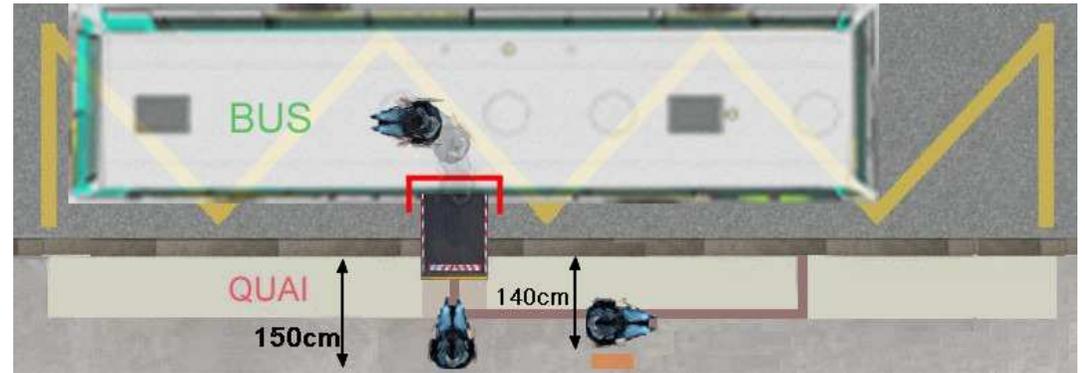
CONTRAINTES	OPPORTUNITES
<ul style="list-style-type: none"> <li>• Proximité des intersections</li> <li>• Revêtement non-conforme d'un côté</li> <li>• Espace paysagé à proximité de la mairie</li> <li>• Mauvaise position de la traversée</li> <li>• 1M70 de largeur côté parking</li> <li>• 3M20 de largeur côté mairie</li> <li>• Coupure du cheminement après la avant la mairie (revêtement et largeur non-conformes)</li> <li>• Bordures biseautées à 7cm</li> </ul>	<ul style="list-style-type: none"> <li>• Largeurs suffisantes</li> <li>• Prévoir un quai de 12M de chaque côté</li> <li>• Une bordure de 17cm avec formes de pente conforme pour accéder au quai</li> <li>• Un cheminement accessible vers les points d'intérêts à proximité</li> <li>• Implanter un abri côté mairie</li> <li>• Implanter un poteau côté parking</li> <li>• Prévoir une traversée entre et en amont des deux arrêts</li> <li>• Prévoir la signalisation spécifique (voir schéma référentiel)</li> </ul>

⇒ Le niveau d'accessibilité actuel de cet arrêt est **INACCESSIBLE**.

⇒ En prenant en compte les contraintes et les opportunités, le niveau d'accessibilité potentiel de cet arrêt serait **OPTIMAL**.
