GUIMOND

CODE ARRET : N°147

FICHE D'ANALYSE ET DE SYNTHESE

AOUT 2012 _ VENDOME

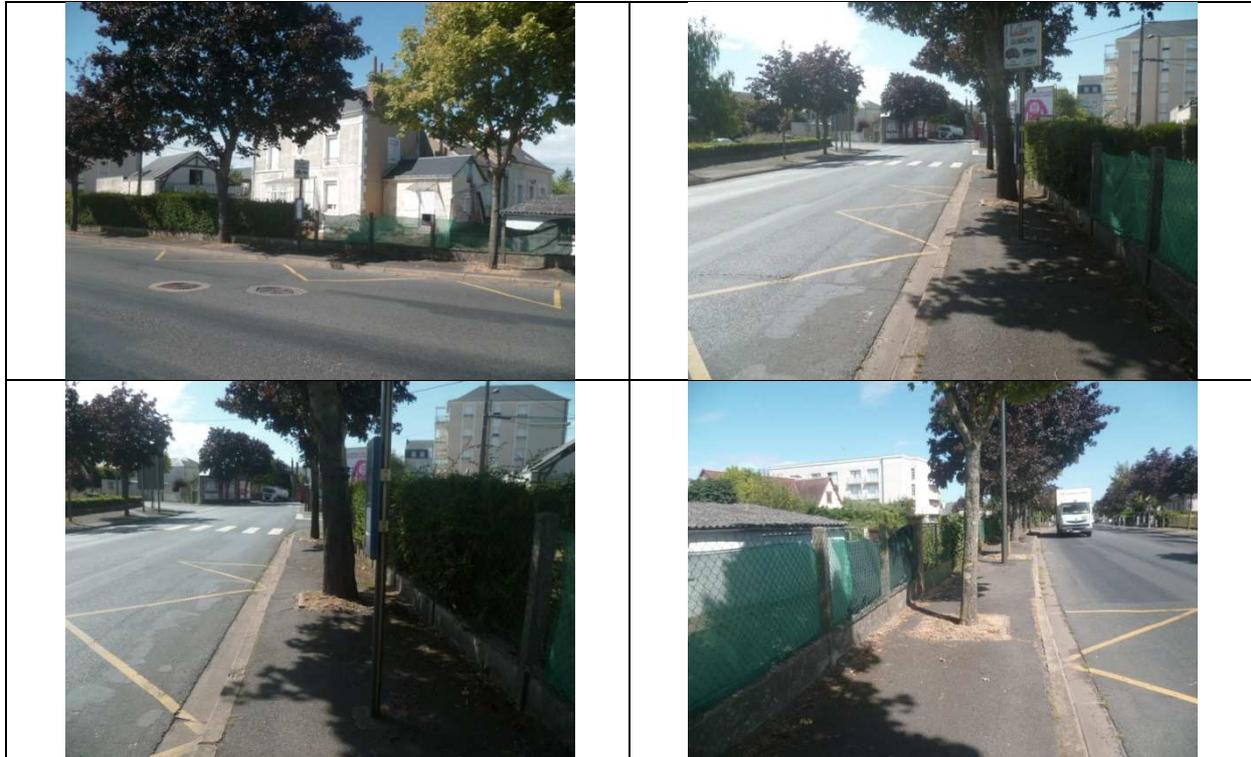
Typologie de la rue

Type de voie : **DOUBLE SENS**
 Largeur de voie : **11M**

TOPOGRAPHIE de la rue et de l'arrêt de Bus	PENTE	DEVERS
	CONFORME	CONFORME

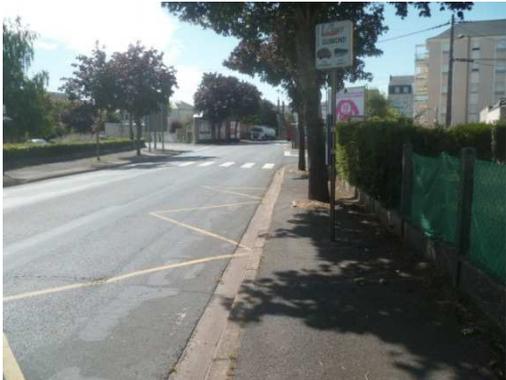
Diagnostic	Illustrations	Conforme/ Non-conforme : Préconisations
<u>Implantation de l'arrêt</u>	<ul style="list-style-type: none"> • En alignement

<ul style="list-style-type: none"> • CONFORME
<u>Quai</u> (signalisation, Bordure, Hauteur et Longueur de quai)	<ul style="list-style-type: none"> • Bordure normale • Hauteur 14cm • Longueur quai 15M • Signalisation zébras 		<ul style="list-style-type: none"> • Rehausser le quai à 17cm • La longueur du quai est conforme • Prévoir la signalisation spécifique (voir schéma référentiel)
<u>Traversée à proximité</u>	<ul style="list-style-type: none"> • Traversée après • Equipements non-conformes (voir arrêt n°81)

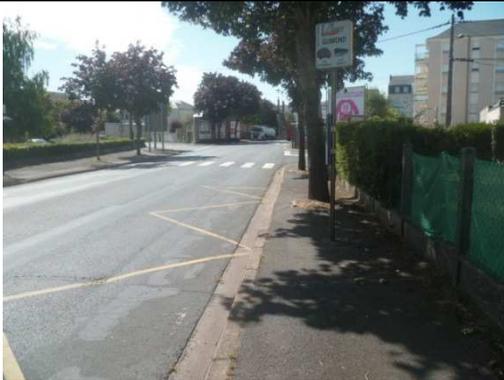
<p><u>Abri bus / Poteau</u></p>	<ul style="list-style-type: none"> • Poteau

<p>CONFORME</p>
<p><u>Revêtement</u></p>	<p>Détérioré</p>
