# SAINT-VENANT

CODE ARRET : N°148

## FICHE D'ANALYSE ET DE SYNTHESE

AOUT 2012 \_ VENDOME

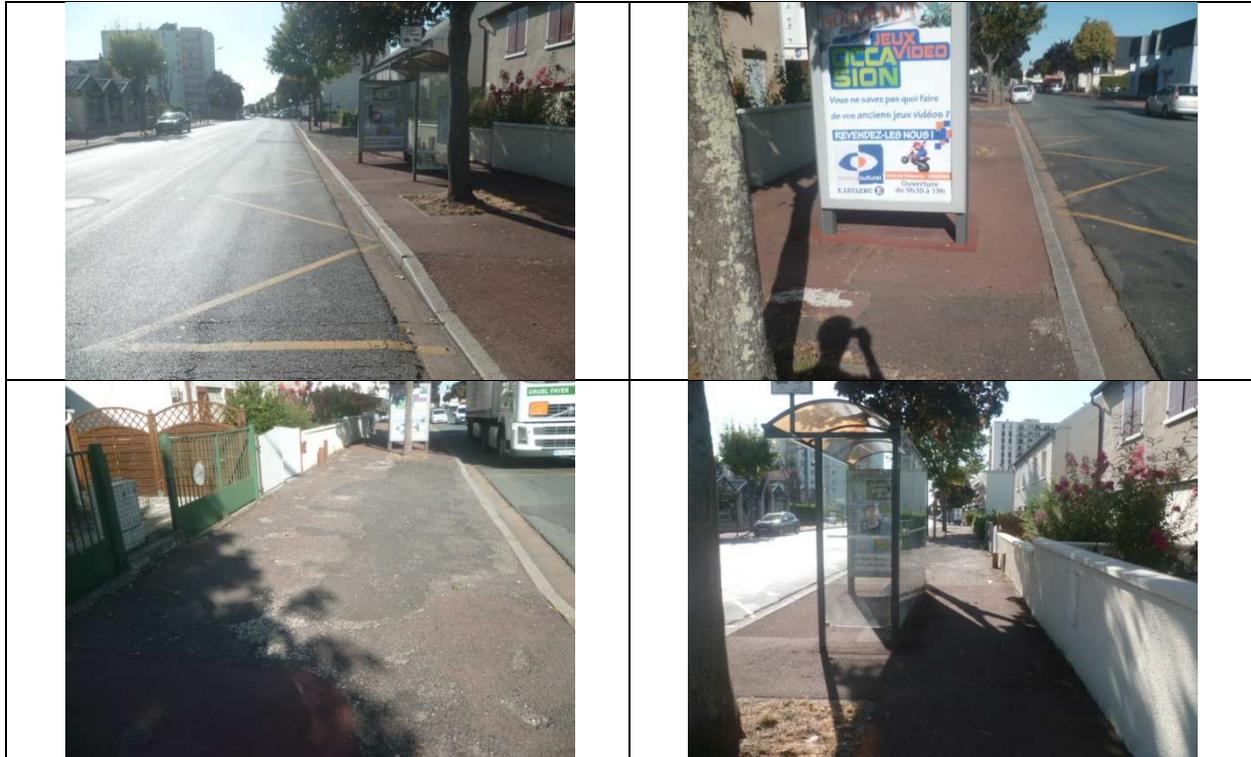
**Typologie de la rue**

Type de voie : **DOUBLE SENS**  
 Largeur de voie : **11M**

TOPOGRAPHIE de la rue et de l'arrêt de Bus	PENTE	DEVERS
	<b>CONFORME</b>	<b>CONFORME</b>

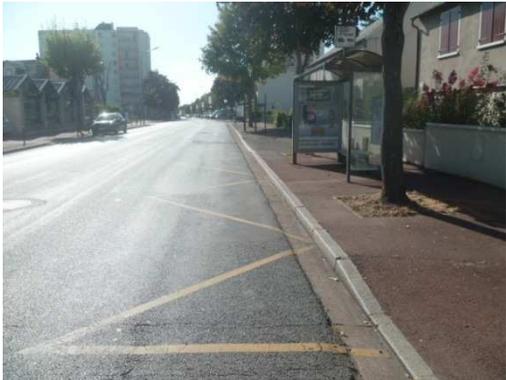
Diagnostic	Illustrations	Conforme/ Non-conforme : Préconisations
<b><u>Implantation de l'arrêt</u></b>	<ul style="list-style-type: none"> <li>• En alignement</li> </ul>

<ul style="list-style-type: none"> <li>• CONFORME</li> </ul>
<b><u>Quai</u></b> (signalisation, Bordure, Hauteur et Longueur de quai)	<ul style="list-style-type: none"> <li>• Bordure normale</li> <li>• Hauteur 13cm</li> <li>• Longueur quai 15M</li> <li>• Signalisation zébras</li> </ul>		<ul style="list-style-type: none"> <li>• Rehausser le quai à 17cm</li> <li>• La longueur du quai est conforme</li> <li>• Prévoir la signalisation spécifique (voir schéma référentiel)</li> </ul>
<b><u>Traversée à proximité</u></b>	<ul style="list-style-type: none"> <li>• Traversée après</li> </ul>

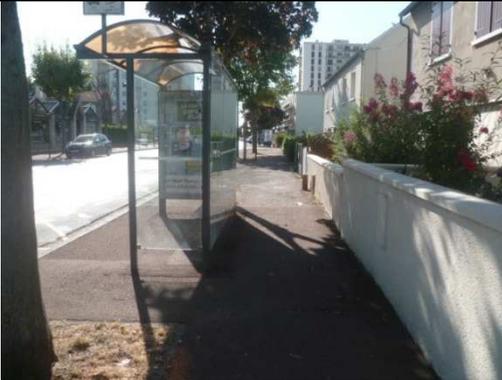
<p><b><u>Abri bus / Poteau</u></b></p>	<ul style="list-style-type: none"> <li>Abri bus</li> </ul>

<p>CONFORME</p>
<p><b><u>Revêtement</u></b></p>	<p>Détérioré</p>

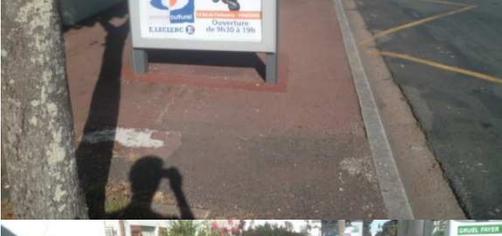
<ul style="list-style-type: none"> <li>Reprendre le revêtement sur toute la longueur du quai</li> <li>Créer des liaisons conformes entre le trottoir et le quai bus.</li> </ul>
<p><b><u>Largeur de Circulation</u></b></p>	<p>Largeur trottoir : 1M66 Rétrécissement retour publicitaire de l'abri bus : 85cm</p>

<p>Trottoir CONFORME Rétrécissement NON CONFORME Prévoir de supprimer le retour publicitaire ou de décaler l'abri bus en arrière en laissant au moins 140cm de large au trottoir et 90cm de passage au niveau du retour publicitaire.</p>
<p><b><u>Obstacle dans le cheminement</u></b></p>	<p>RAS</p>

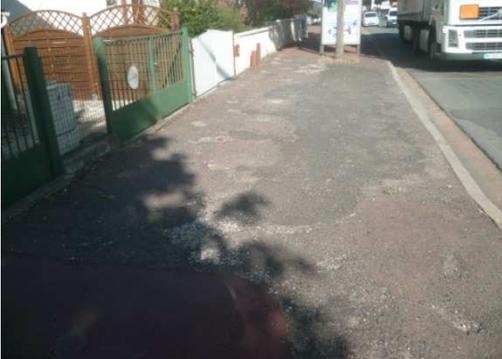
<ul style="list-style-type: none"> <li>RAS</li> </ul>
