SAINT-GEORGES

CODE ARRET : N°149

FICHE D'ANALYSE ET DE SYNTHESE

AOUT 2012 _ VENDÔME

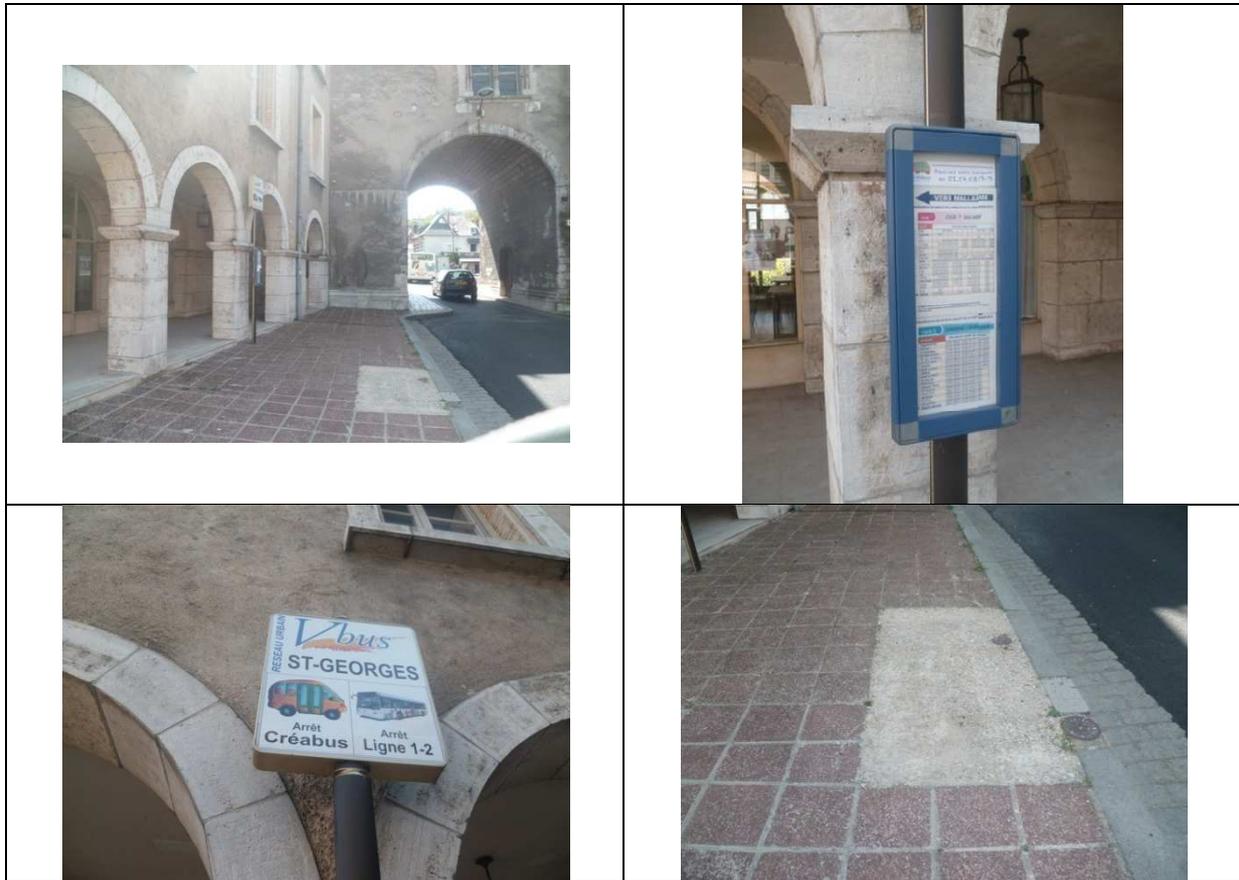
Typologie de la rue

Type de voie : **DOUBLE SENS**, circulation alternée pour le franchissement de l'arche.
 Largeur de voie : **7M**

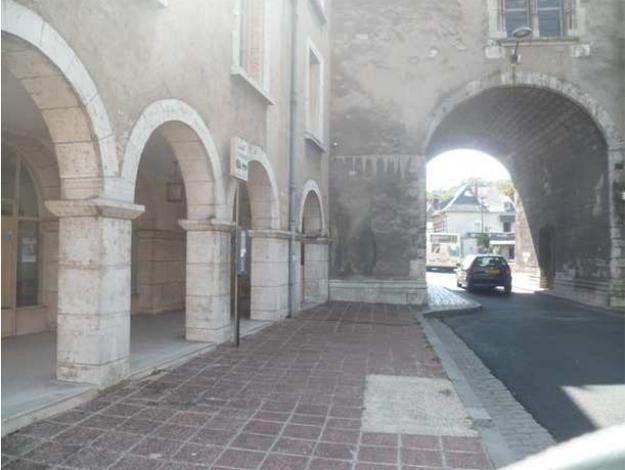
Diagnostic	Illustrations	Conforme/ Non-conforme : Préconisations
<u>Implantation de l'arrêt</u>	<ul style="list-style-type: none"> • En redans

<p>NON-CONFORME</p> <ul style="list-style-type: none"> • Suite au franchissement de l'arche et dû à la circulation alternée la voie se rélargie et l'arrêt se retrouve redans. Repenser l'aménagement de cette circulation alternée pour permettre d'élargir le trottoir côté pair et avoir un arrêt de bus en alignement côté impair.
<u>Quai</u> (signalisation, Bordure, Hauteur et Longueur de quai)	<ul style="list-style-type: none"> • Bordure normale • Hauteur 17cm • Absence de signalisation du quai 		<ul style="list-style-type: none"> • Hauteur du quai conforme • Absence de signalisation du Quai, la longueur de 15M peut être respecté. Prévoir la signalisation zébras. • Prévoir la signalisation spécifique (voir schéma référentiel)
<u>Traversée à proximité</u>	<ul style="list-style-type: none"> • Implanter après • Equipements non-conforme 		<p>MAUVAISE IMPLANTATION EQUIPEMENTS NON-CONFORME</p> <ul style="list-style-type: none"> • Prévoir 2 bandes podotactiles • Prévoir une bande de guidage

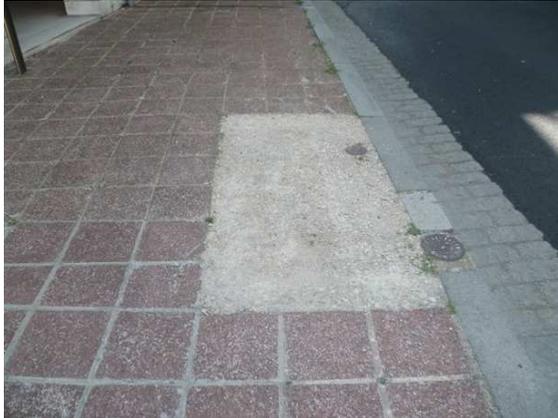
<p><u>Abri bus / Poteau</u></p>	<ul style="list-style-type: none"> • Poteau 		<p>CONFORME</p> <ul style="list-style-type: none"> • Il est éventuellement possible d'installer un abri bus
<p><u>Revêtement</u></p>	<p>Revêtement dégradé sur 2m²</p>

<p>NON-CONFORME</p> <ul style="list-style-type: none"> • Reprendre le revêtement sur 2m²
<p><u>Largeur de Circulation</u></p>	<p>Largeur du trottoir : 4M</p>		<p>CONFORME</p>
<p><u>Obstacle dans le cheminement</u></p>	<p>RAS</p>		<p>RAS</p>
