# PLACE DU CHATEAU

CODE ARRET : N°150

## FICHE D'ANALYSE ET DE SYNTHESE

AOUT 2012 \_ VENDÔME

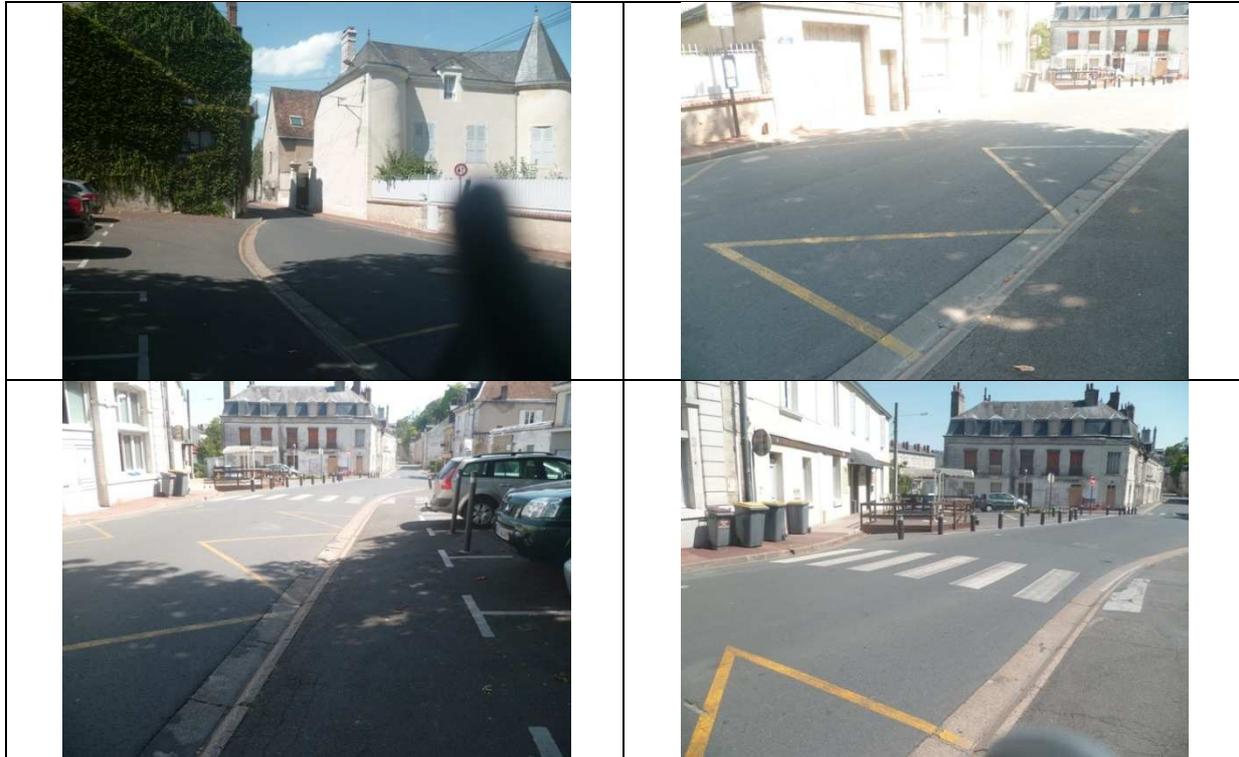
**Typologie de la rue**

Type de voie : **DOUBLE SENS, circulation alternée. Présence d'un parking.**  
 Largeur de voie : **8M (la largeur de la rue est rétrécie en amont de l'arrêt)**

TOPOGRAPHIE de la rue et de l'arrêt de Bus	PENTE	DEVERS
	<b>CONFORME</b>	<b>NON-CONFORME</b> <b>7.8% dû à l'accès au parking</b>

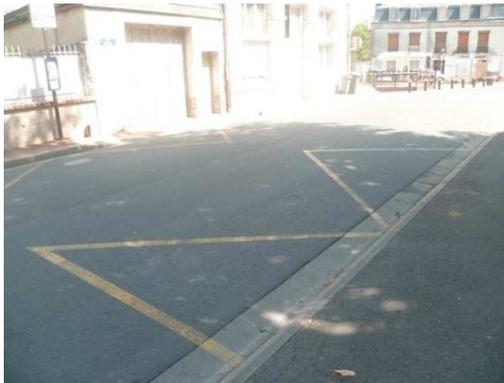
Diagnostic	Illustrations	Conforme/ Non-conforme : Préconisations
<b><u>Implantation de l'arrêt</u></b>	<ul style="list-style-type: none"> <li>• En alignement</li> </ul>

<p>CONFORME (les largeurs de trottoirs et du quai nécessiteront de déplacer l'arrêt de bus ou d'élargir le trottoir). Voir principe rapport de l'arrêt bus n°87 Place du château.</p>
<b><u>Quai</u></b> (signalisation, Bordure, Hauteur et Longueur de quai)	<ul style="list-style-type: none"> <li>• Bordure biseautée</li> <li>• Hauteur 7cm</li> <li>• Longueur 15M</li> <li>• Signalisation zébras</li> </ul>		<ul style="list-style-type: none"> <li>• Rehausser le quai à 17 cm et aménager une bordure type bus de la même hauteur</li> <li>• Il est nécessaire un quai de 12M, envisager le cas échéant de réduire la longueur du quai.</li> <li>• Prévoir la signalisation spécifique (voir schéma référentiel)</li> </ul>
<b><u>Traversée à proximité</u></b>	<ul style="list-style-type: none"> <li>• Implanter Après</li> <li>• Equipements non-conforme</li> </ul>

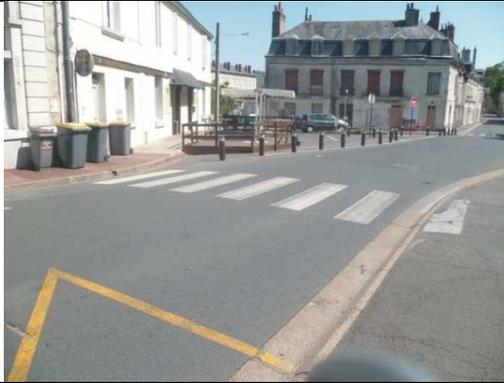
<p>MAUVAISE IMPLANTATION EQUIPEMENTS NON-CONFORME</p> <ul style="list-style-type: none"> <li>• Voir rapport de l'arrêt n°87.</li> <li>• Le déplacement de l'arrêt de bus pourrait permettre d'avoir cette même traversée, cette fois-ci en amont de l'arrêt.</li> </ul>

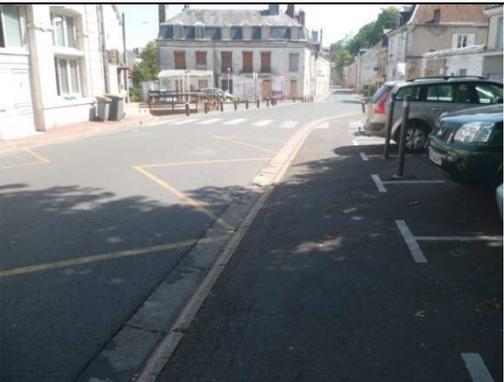
<p><b><u>Abri bus / Poteau</u></b></p>	<ul style="list-style-type: none"> <li>Absence poteau et/ou abri bus</li> </ul>

<p>NON-CONFORME</p> <ul style="list-style-type: none"> <li>Prévoir un poteau lors de la nouvelle implantation.</li> </ul>
<p><b><u>Revêtement</u></b></p>	<p>Le revêtement est conforme, cependant présence d'un dévers dans le cheminement</p>

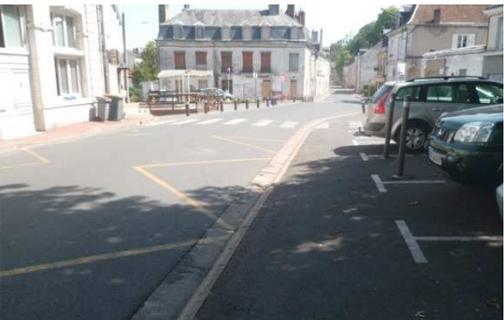
<p>NON-CONFORME</p>
<p><b><u>Largeur de Circulation</u></b></p>	<p>Largeur du trottoir : 1M70 Le quai n'est pas identifié.</p>

<p>NON-CONFORME</p> <ul style="list-style-type: none"> <li>Il semble plus pertinent d'élargir le trottoir côté pair et de réaliser un aménagement pour élargir la voie sur l'emprise du parking.</li> <li>L'arrêt côté impair devra dans ce cas là, être décalé plus loin sur la rue après la traversée.</li> <li>Cet aménagement devra être soumis à plusieurs études complémentaires.</li> </ul>
<p><b><u>Obstacle dans le cheminement</u></b></p>	<p>RAS</p>
