# SAINT - BIENHEURE

CODE ARRET : N°151

## FICHE D'ANALYSE ET DE SYNTHESE

AOUT 2012 \_ VENDOME

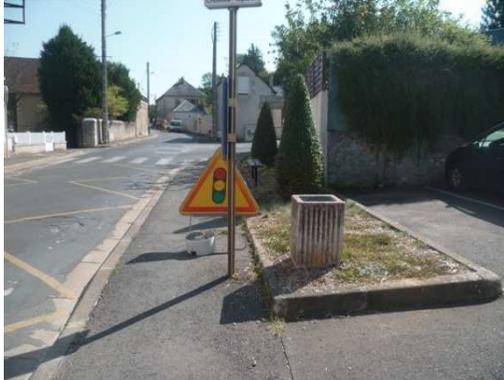
Diagnostic	Illustrations	Conforme/ Non-conforme : Préconisations
<b><u>Implantation de l'arrêt</u></b>	<ul style="list-style-type: none"> <li>En alignement</li> </ul>

<p><b>CONFORME</b></p> <ul style="list-style-type: none"> <li>L'implantation face à face des deux arrêts et la largeur de la rue nécessite de déplacer l'arrêt n° 90. Côté impair, le n°151 devra faire l'objet d'un réaménagement pour agrandir la largeur du quai, mais il n'est pas nécessaire de le déplacer.</li> </ul>
<b><u>Quai</u></b> (signalisation, Bordure, Hauteur et Longueur de quai)	<ul style="list-style-type: none"> <li>Bordure normale</li> <li>Hauteur 15cm</li> <li>Longueur du quai 15M</li> <li>Signalisation zébras</li> </ul>		<ul style="list-style-type: none"> <li>Rehausser le quai avec une bordure à 17cm de type bus. Elargir le quai.</li> <li>La longueur du quai est conforme.</li> <li>Prévoir la signalisation spécifique (voir schéma référentiel).</li> </ul>

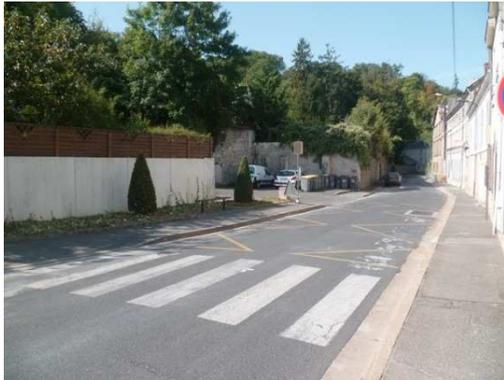
<b><u>Traversée à proximité</u></b>	<ul style="list-style-type: none"> <li>Implantée Après</li> <li>Equipements Non conforme</li> </ul>

<p><b>MAUVAISE IMPLANTATION Equipements NON-CONFORME</b></p> <ul style="list-style-type: none"> <li>Le réaménagement de l'arrêt n°90, va permettre d'implanter la traversée devant l'entrée du parking. D'une part cela facilite l'accès au parking et sécurise la circulation piétonne et d'autre part son implantation sera en amont des deux arrêts.</li> <li>Prévoir deux bandes podotactiles</li> <li>Prévoir une bande de guidage et 1 bateau</li> </ul>

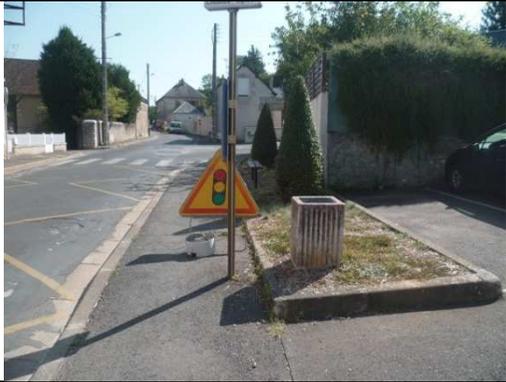
<p><b><u>Abri bus / Poteau</u></b></p>	<ul style="list-style-type: none"> <li>• Poteau et banc</li> </ul>

<p>CONFORME</p> <ul style="list-style-type: none"> <li>• Il semble pertinent d'aménager l'espace jardiné pour élargir le quai et y implanter un abri de bus. La circulation ne sera cependant pas séparée du quai.</li> </ul>
<p><b><u>Revêtement</u></b></p>	<p>CONFORME</p>		<p>CONFORME</p>
<p><b><u>Largeur de Circulation</u></b></p>	<p>Largeur trottoir : 160cm Rétrécissement au poteau à 130cm</p>

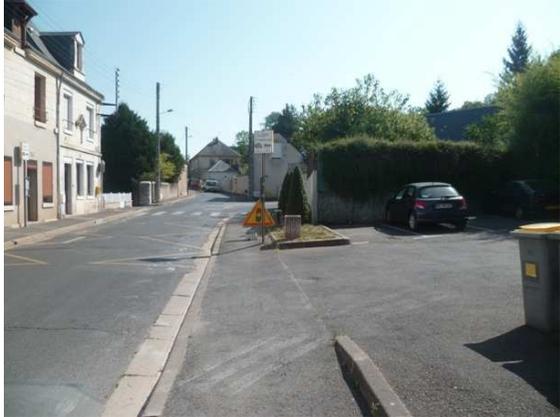
<ul style="list-style-type: none"> <li>• Aménager l'espace jardiné pour élargir le quai et y implanter un abri de bus. La circulation ne sera cependant pas séparée du quai.</li> </ul>
<p><b><u>Obstacle dans le cheminement</u></b></p>	<p>Poteau non signalé dans le cheminement</p>		<p>Prévoir de signaler l'abri de bus ou le poteau si, il est conservé, par rapport à l'environnement immédiat.</p>
