BERLIOZ

CODE ARRET : N°152

FICHE D'ANALYSE ET DE SYNTHESE

AOUT 2012 _ VENDÔME

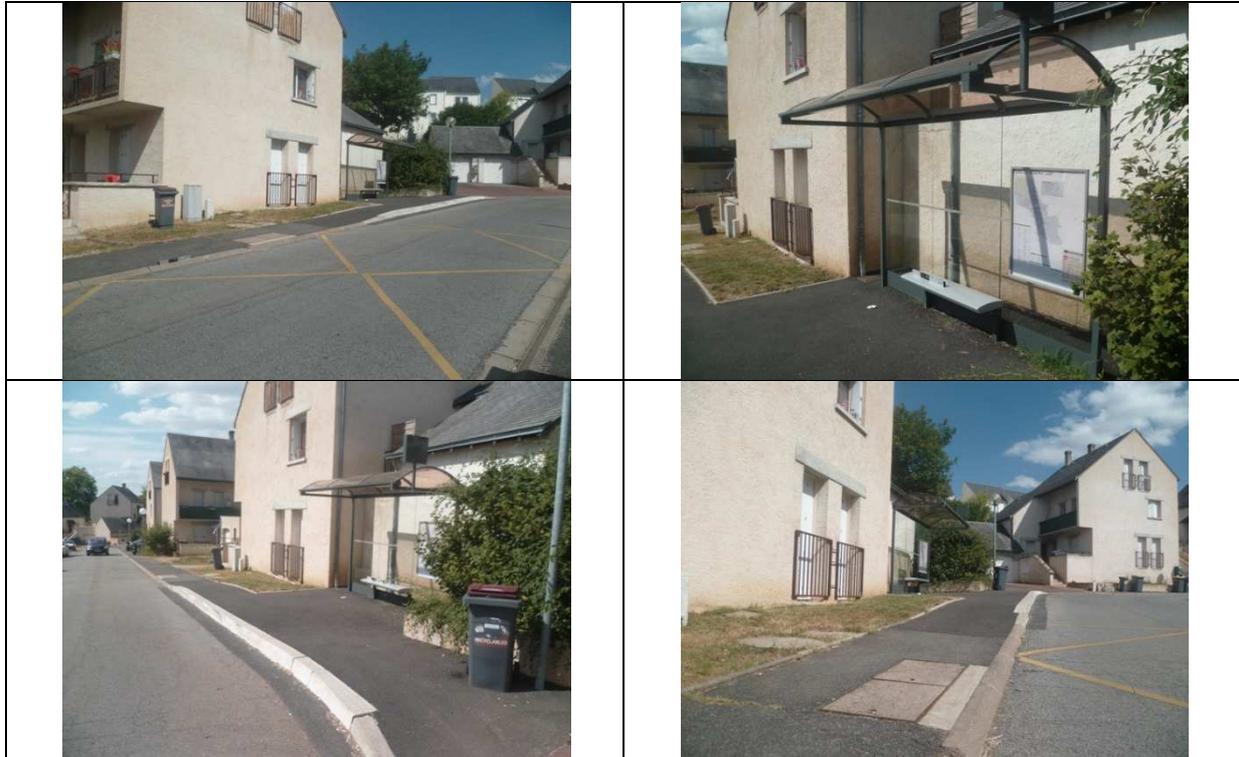
Typologie de la rue

Type de voie : **DOUBLE SENS.**
Largeur de voie : **6M**

PENTE	DEVERS
TOPOGRAPHIE de la rue et de l'arrêt de Bus	<p>NON-CONFORME 5.5%, rue en pente au niveau du zébras Pente conforme au niveau du quai</p>	<p>CONFORME</p>

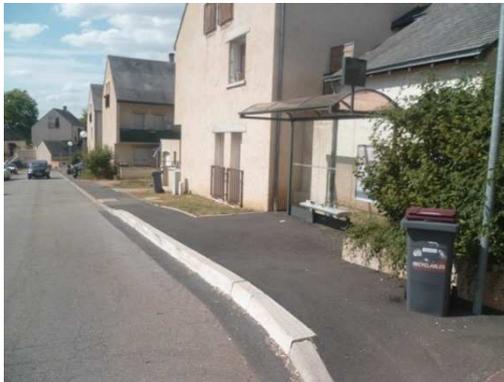
Diagnostic	Illustrations	Conforme/ Non-conforme : Préconisations
<u>Implantation de l'arrêt</u>	<ul style="list-style-type: none"> • En alignement • Implantation juste après une courbe

<p>CONFORME</p> <p>Cependant son implantation en sortie de courbe nécessite une bordure avec un balayage. Actuellement on remarque des traces de pneus sur la bordure.</p>
<u>Quai</u> (signalisation, Bordure, Hauteur et Longueur de quai)	<ul style="list-style-type: none"> • Bordure type bus • Hauteur 14cm50 • Longueur 15M au niveau du zébras et 10M au niveau du quai 		<ul style="list-style-type: none"> • Rehausser le quai à 17 cm et aménager une bordure type bus avec balayage • Il est nécessaire un quai de 8M, envisager le cas échéant de réduire la longueur du quai. • Prévoir la signalisation spécifique (voir schéma référentiel) • Si possible, prévoir de déplacer le marquage du zébras en adéquation avec la localisation du quai.

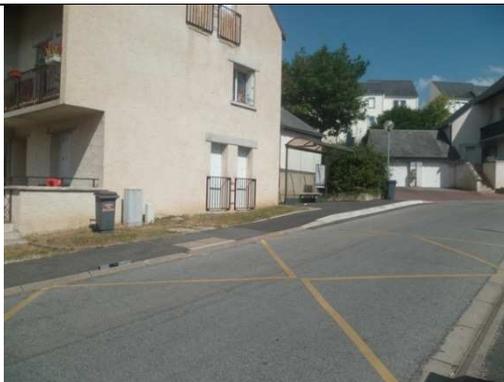
<u>Traversée à proximité</u>	<ul style="list-style-type: none"> • ABSENCE DE TRAVERSEE

<p>ABSENCE DE TRAVERSEE</p> <ul style="list-style-type: none"> • Envisager la création d'une traversée à implanter en amont du quai • Présence d'une courbe, il est important de prendre en compte la problématique de visibilité

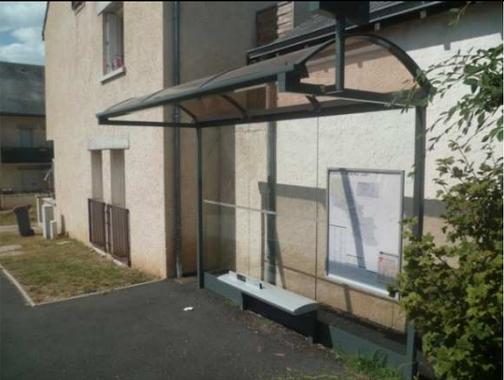
<p><u>Abri bus / Poteau</u></p>	<ul style="list-style-type: none"> • Abri bus

<p>CONFORME</p>
<p><u>Revêtement</u></p>	<p>RAS</p>		<p>RAS</p>
<p><u>Largeur de Circulation</u></p>	<p>Largeur du trottoir : 1M42 3M20 au niveau du quai</p>

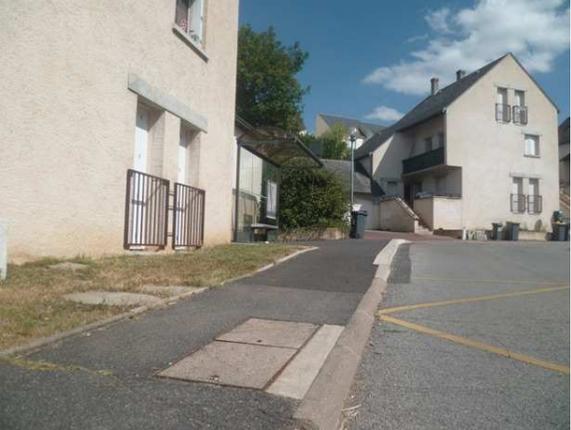
<p>CONFORME</p>
<p><u>Obstacle dans le cheminement</u></p>	<p>RAS</p>		<p>RAS</p>
