FAURE

CODE ARRET : N°153

FICHE D'ANALYSE ET DE SYNTHESE

AOUT 2012 _ VENDÔME

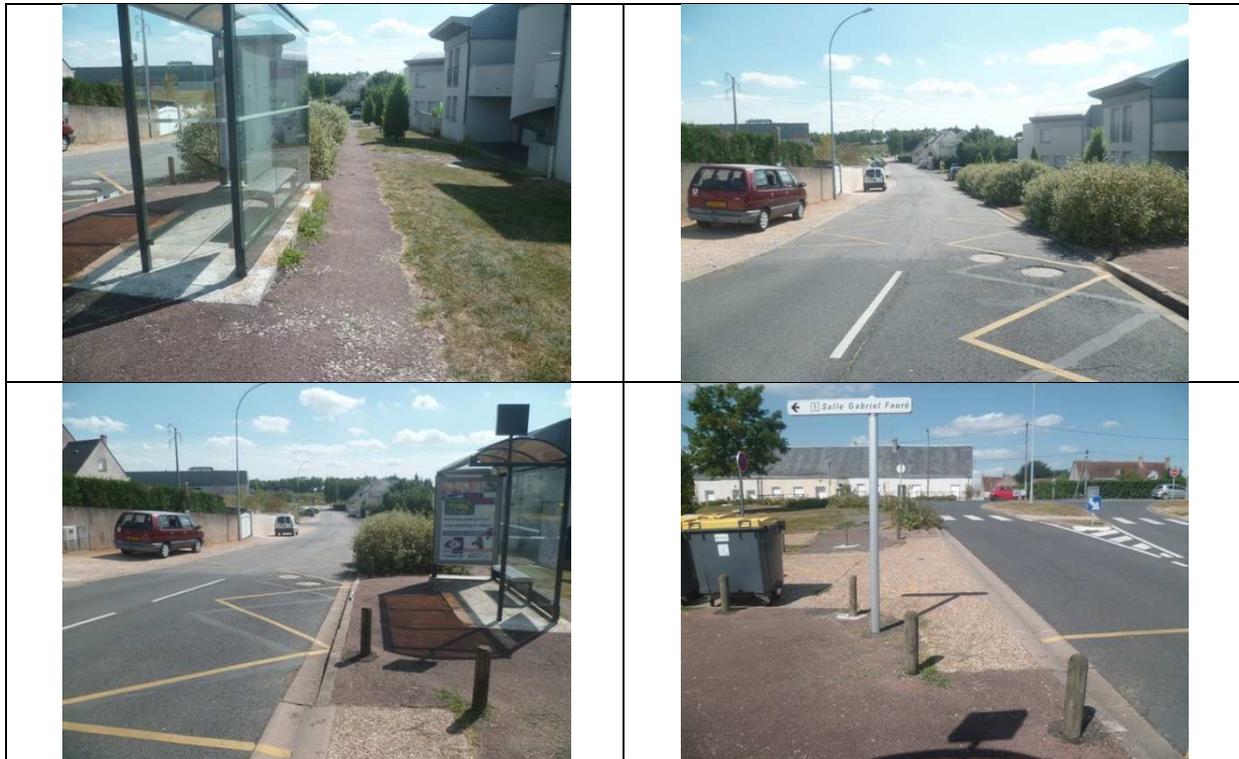
Typologie de la rue

Type de voie : **DOUBLE SENS.**
 Largeur de voie : **7M**

TOPOGRAPHIE de la rue et de l'arrêt de Bus	PENTE	DEVERS
	NON-CONFORME 5.1% de pente	CONFORME

Reprendre le quai et son accès pour atteindre une pente inférieure à 4% et un dévers inférieur à 2%.

Le trottoir est séparé du quai. Il sera nécessaire d'aménager un accès conforme au quai. La largeur du trottoir n'est pas suffisante, prévoir d'élargir le trottoir sur l'espace en pelouse. Aménager se cheminement avec une pente inférieure à 4% et un dévers inférieur à 2%.

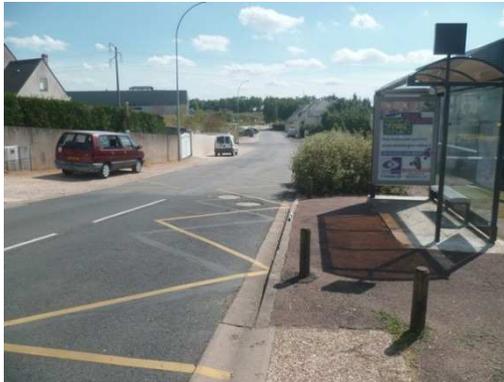
Diagnostic	Illustrations	Conforme/ Non-conforme : Préconisations
<u>Implantation de l'arrêt</u>	<ul style="list-style-type: none"> • En alignement • Implantation en pente

<p>CONFORME</p>
<u>Quai</u> (signalisation, Bordure, Hauteur et Longueur de quai)	<ul style="list-style-type: none"> • Bordure normale • Hauteur 12cm50 • Longueur 15M • Signalisation zébras 		<ul style="list-style-type: none"> • Aménager l'accès avec une pente et un dévers conforme • Aménager un quai sans pente ni dévers. • Aménager un trottoir conforme et un quai avec une bordure à 17cm. • Il est nécessaire un quai de 8M, envisager le cas échéant de réduire la longueur du quai. • Prévoir la signalisation spécifique (voir schéma référentiel)
<u>Traversée à proximité</u>	<ul style="list-style-type: none"> • Implantation avant • Equipement non conforme

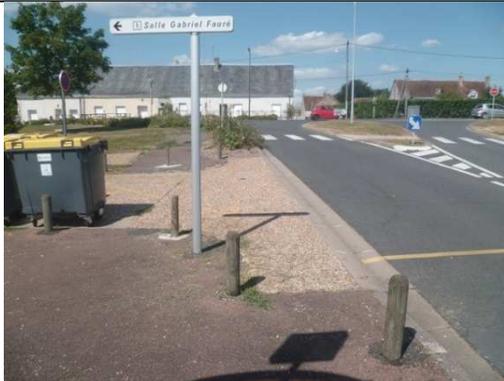
<p>BONNE IMPLANTATION EQUIPEMENTS NON-CONFORME</p> <ul style="list-style-type: none"> • Prévoir 4 bandes podotactiles • Prévoir une bande de guidage

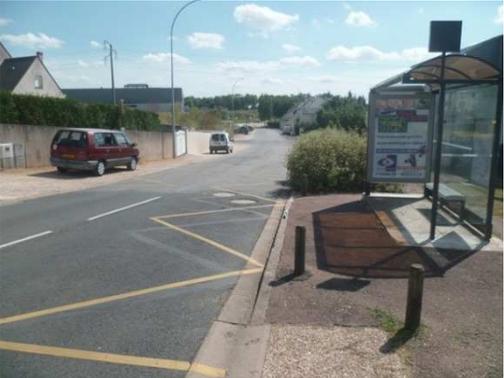
<p><u>Abri bus / Poteau</u></p>	<ul style="list-style-type: none"> • Abri bus

<p>CONFORME</p>
<p><u>Revêtement</u></p>	<p>RAS</p>		<p>RAS</p>
<p><u>Largeur de Circulation</u></p>	<p>1M70 au niveau du quai</p>

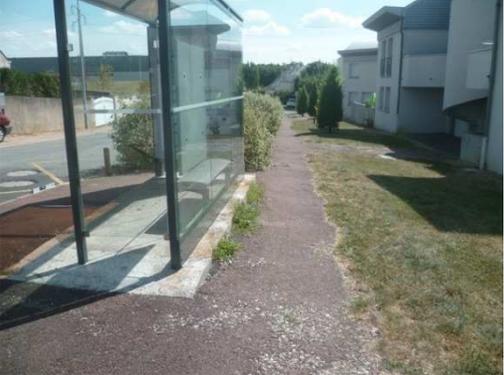
<p>CONFORME</p> <ul style="list-style-type: none"> • Le trottoir nécessitera un réaménagement car la largeur de 1M20 est non-conforme.
<p><u>Obstacle dans le cheminement</u></p>	<p>Présence de plusieurs potelets non-conforme dans le cheminement</p>		<ul style="list-style-type: none"> • Supprimer ou remplacer les potelets dans le cheminement
