OFFENBACH

CODE ARRET : N°154

FICHE D'ANALYSE ET DE SYNTHESE

AOUT 2012 _ VENDÔME

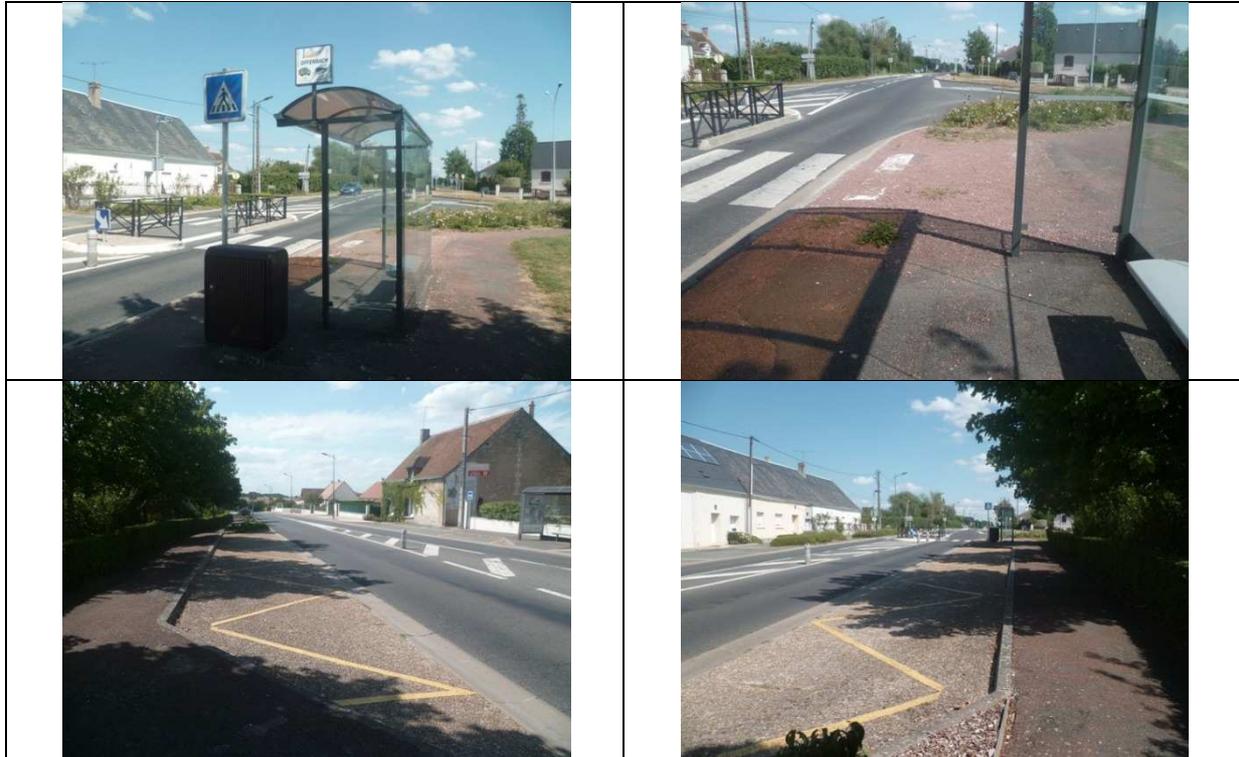
Typologie de la rue

Type de voie : **DOUBLE SENS.**
 Largeur de voie : **10M**

TOPOGRAPHIE de la rue et de l'arrêt de Bus	PENTE	DEVERS
	CONFORME	CONFORME

Le trottoir est séparé du quai, sa largeur est conforme. Cependant, la continuité du cheminement est perturbée par la déclivité du trottoir avant l'arrêt de bus (8.1%). Reprendre le revêtement pour avoir une pente conforme, inférieure à 4%.

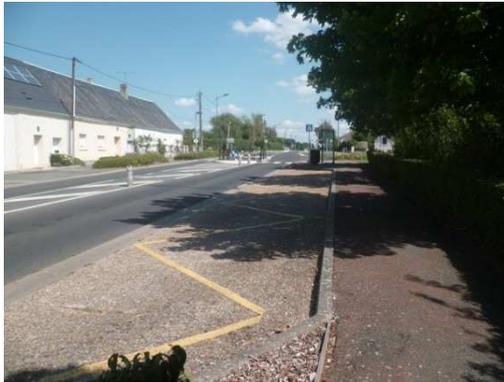
Diagnostic	Illustrations	Conforme/ Non-conforme : Préconisations
<u>Implantation de l'arrêt</u>	<ul style="list-style-type: none"> • En redans

<p>NON-CONFORME</p> <ul style="list-style-type: none"> • Prévoir la réalisation du quai et de l'arrêt en alignement.
<u>Quai</u> (signalisation, Bordure, Hauteur et Longueur de quai)	<ul style="list-style-type: none"> • Bordure normale • Hauteur 13cm • Longueur 25M • Signalisation zébras mais décalée par rapport à l'abri 		<ul style="list-style-type: none"> • Rehausser le quai et poser une bordure de 17cm • Il est nécessaire un quai de 12M, envisager le cas échéant de réduire la longueur du quai et placer le zébras au niveau de l'abri bus. • Prévoir la signalisation spécifique (voir schéma référentiel)
<u>Traversée à proximité</u>	<ul style="list-style-type: none"> • Implantation après • Equipement non conforme

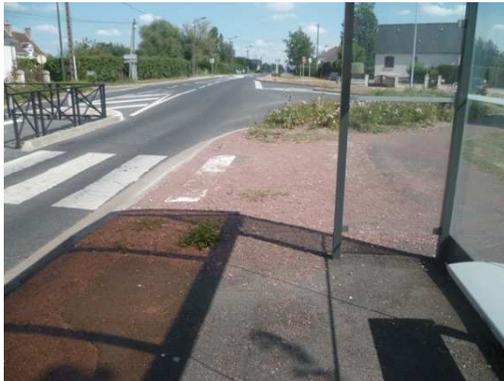
<p>MAUVAISE IMPLANTATION EQUIPEMENTS NON-CONFORME</p> <ul style="list-style-type: none"> • Prévoir de refaire une bande podotactile qui est détériorée • Prévoir une bande de guidage • Prévoir éventuellement de créer une traversée avant l'arrêt de bus. La meilleure implantation serait d'avoir la traversée en amont des deux arrêts et entre les deux.

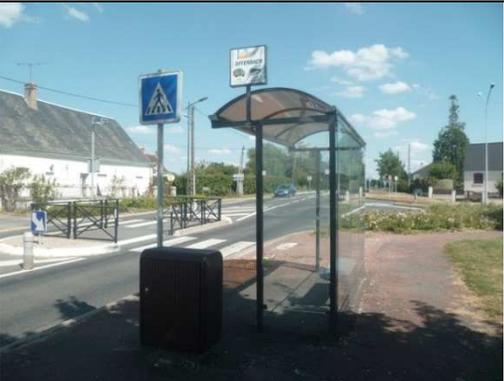
<p><u>Abri bus / Poteau</u></p>	<ul style="list-style-type: none"> Abri bus

<p>CONFORME</p>
<p><u>Revêtement</u></p>	<p>Détérioré</p>
