DEBUSSY

CODE ARRET : N°155

FICHE D'ANALYSE ET DE SYNTHESE

AOUT 2012 _ VENDÔME

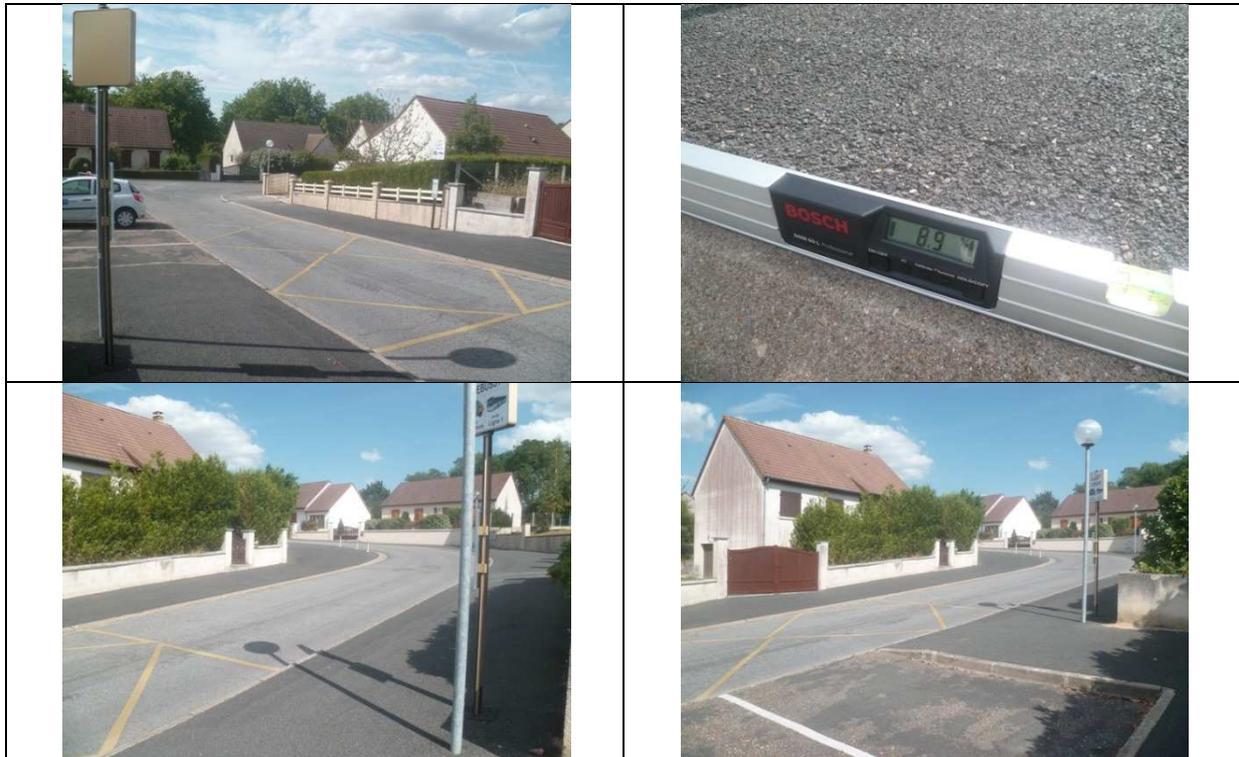
Typologie de la rue

Type de voie : **DOUBLE SENS.**
 Largeur de voie : **6M**

TOPOGRAPHIE de la rue et de l'arrêt de Bus	PENTE	DEVERS
	NON-CONFORME 8.9%, toute la rue est en pente	CONFORME

La déclivité de toute la rue ne permet pas d'aménager un arrêt accessible. Prévoir de relocaliser l'arrêt en repensant le cheminement de la ligne.

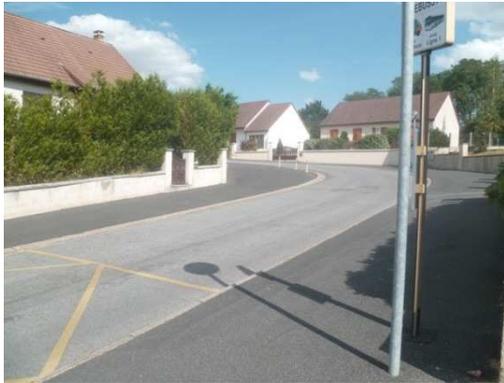
Diagnostic	Illustrations	Conforme/ Non-conforme : Préconisations
<u>Implantation de l'arrêt</u>	<ul style="list-style-type: none"> En alignement

<p>IMPLANTATION CONFORME RUE EN PENTE</p> <ul style="list-style-type: none"> Le quai présente une déclivité non-conforme
<p><u>Quai</u> (signalisation, Bordure, Hauteur et Longueur de quai)</p>	<ul style="list-style-type: none"> Bordure biseautée Hauteur 7cm Longueur 15M Signalisation zébras 		<ul style="list-style-type: none"> Rehausser le quai et poser une bordure de 17cm Il est nécessaire un quai de 8M, envisager le cas échéant de réduire la longueur du quai et placer le zébras au niveau de l'abri bus. Prévoir la signalisation spécifique (voir schéma référentiel) Prévoir de relocaliser l'arrêt en repensant le cheminement de la ligne.
<u>Traversée à proximité</u>	<ul style="list-style-type: none"> ABSENCE DE TRAVERSEE

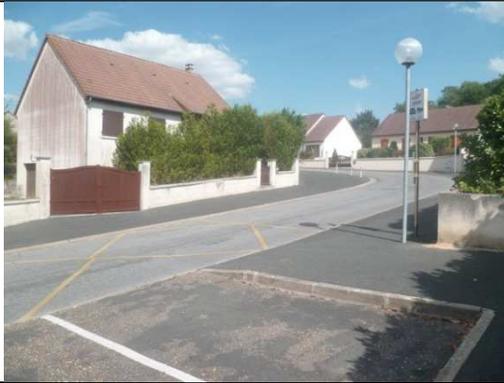
<p>ABSENCE DE TRAVERSEE</p> <ul style="list-style-type: none"> Prévoir le cas échéant d'implanter une traversée en amont de l'arrêt

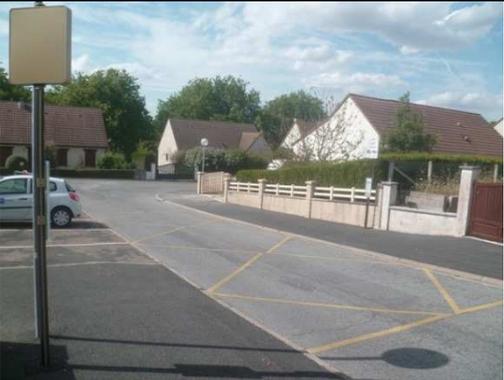
<p><u>Abri bus / Poteau</u></p>	<ul style="list-style-type: none"> • Poteau

<p>CONFORME</p>
<p><u>Revêtement</u></p>	<p>RAS</p>

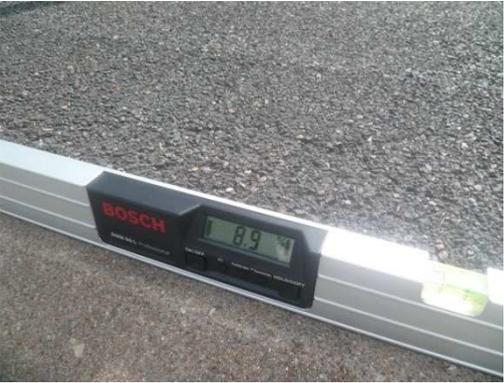
<ul style="list-style-type: none"> • RAS
<p><u>Largeur de Circulation</u></p>	<p>Largeur du cheminement : 2M35 puis 1M60 au niveau du parking</p>		<p>CONFORME</p>
<p><u>Obstacle dans le cheminement</u></p>	<p>Présence d'un candélabre dans le cheminement</p>		<ul style="list-style-type: none"> • Prévoir de contraster le candélabre
