# ROUTE DE BEAUGENCY

CODE ARRET : N°16

## FICHE D'ANALYSE ET DE SYNTHESE

AOUT 2012 \_ VENDÔME

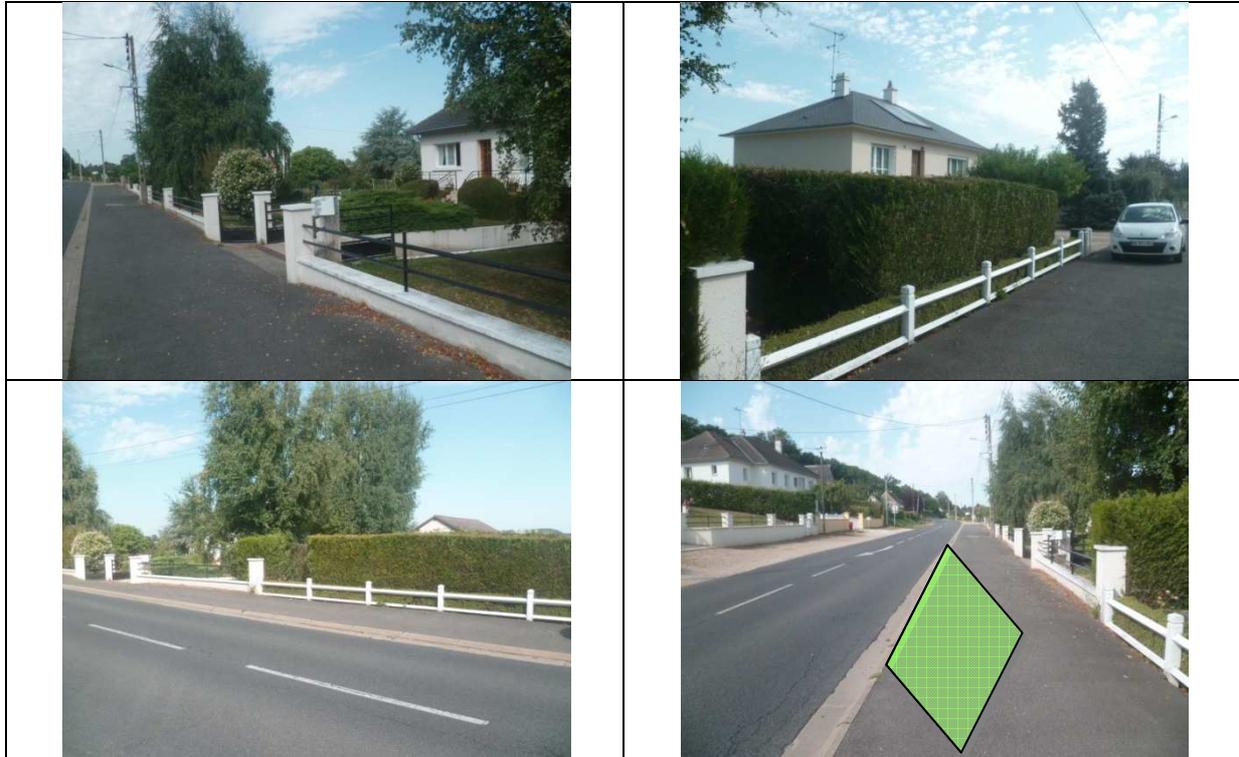
**Contexte d'implantation et de la rue**

TOPOGRAPHIE de la rue et de l'arrêt de Bus	PENTE	DEVERS
	CONFORME	CONFORME

TROTTOIR	Largeur du cheminement	Revêtement du cheminement
	CONFORME	CONFORME

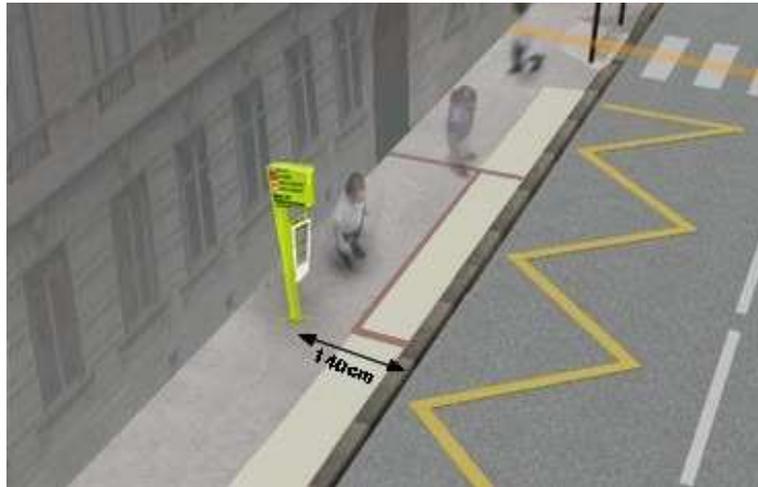
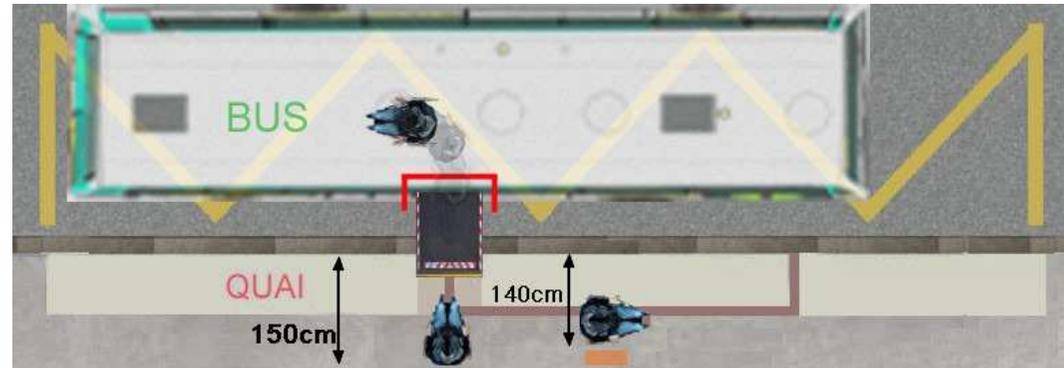
CONTRAINTES	OPPORTUNITÉS
<ul style="list-style-type: none"> <li>• Absence de traversée</li> <li>• Absence de trottoir côté pair</li> <li>• Bordure non-conforme (biseautée 10cm)</li> </ul>	<ul style="list-style-type: none"> <li>• Implanter entre le n°28 et n°30</li> <li>• Prévoir un quai de 12M</li> <li>• Une bordure de 17cm avec formes de pente conforme pour accéder au quai</li> <li>• Implanter un Abri (sans retour) ou un poteau</li> <li>• Prévoir une traversée en amont de l'aménagement de l'arrêt (attention de garder une continuité du cheminement accessible)</li> <li>• Prévoir la signalisation spécifique (voir schéma référentiel)</li> </ul>

⇒ Le niveau d'accessibilité actuel de cet arrêt est **INACCESSIBLE**.

⇒ En prenant en compte les contraintes et les opportunités, le niveau d'accessibilité potentiel de cet arrêt serait **OPTIMAL**.
