CHEVAL BLANC

CODE ARRET : N°17

FICHE D'ANALYSE ET DE SYNTHESE

AOUT 2012 _ VENDÔME

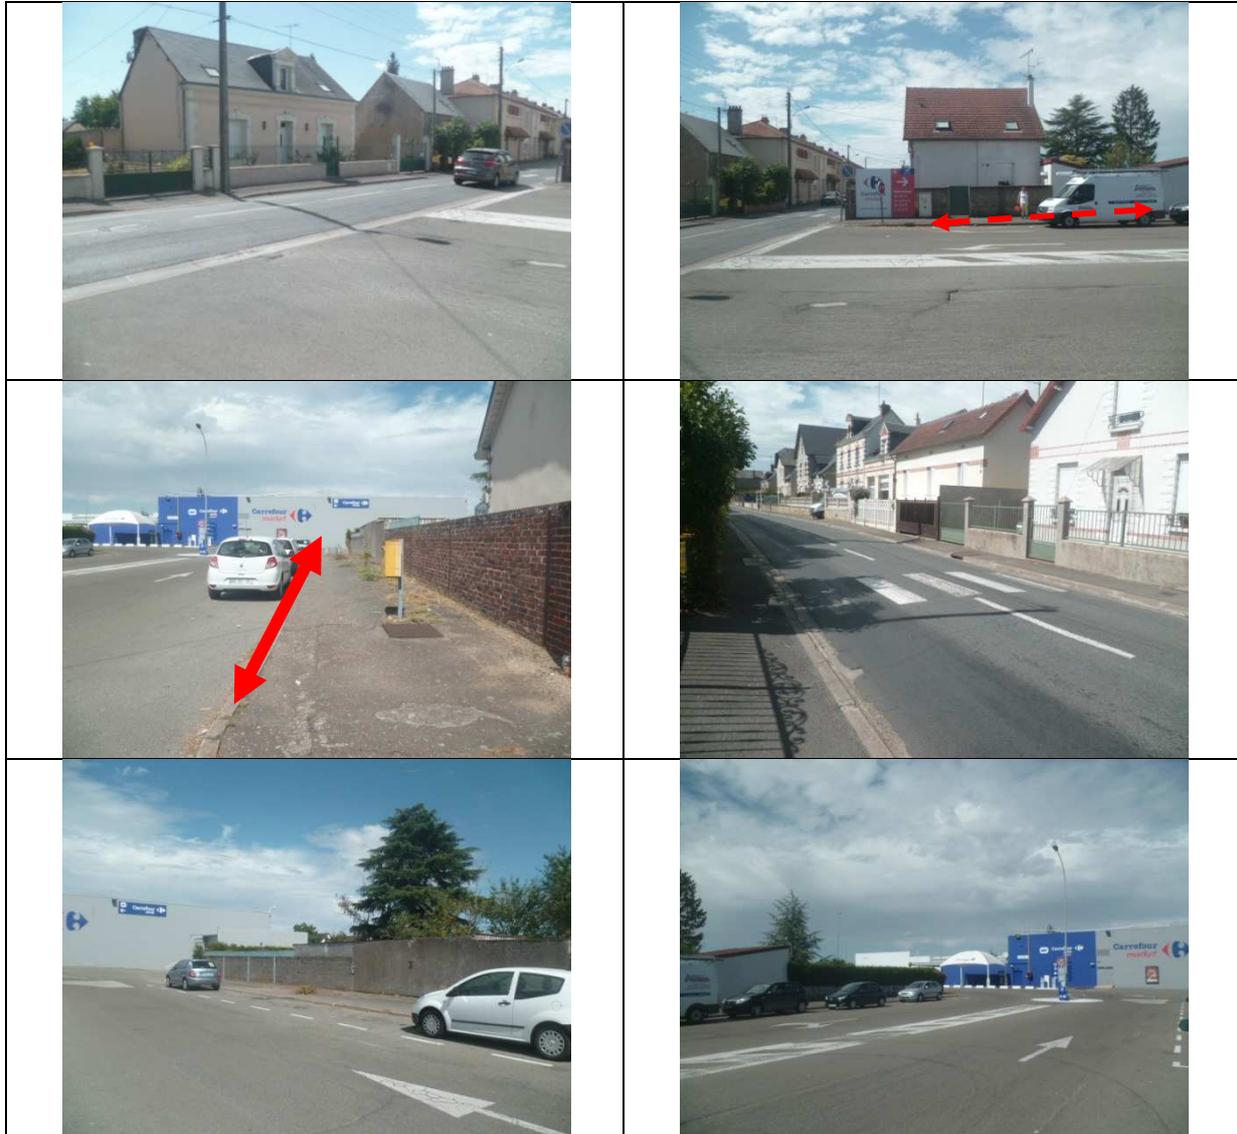
Contexte d'implantation et de la rue

TOPOGRAPHIE de la rue et de l'arrêt de Bus	PENTE	DEVERS
	CONFORME	CONFORME

TROTTOIR	Largeur du cheminement	Revêtement du cheminement
	NON-CONFORME	NON-CONFORME

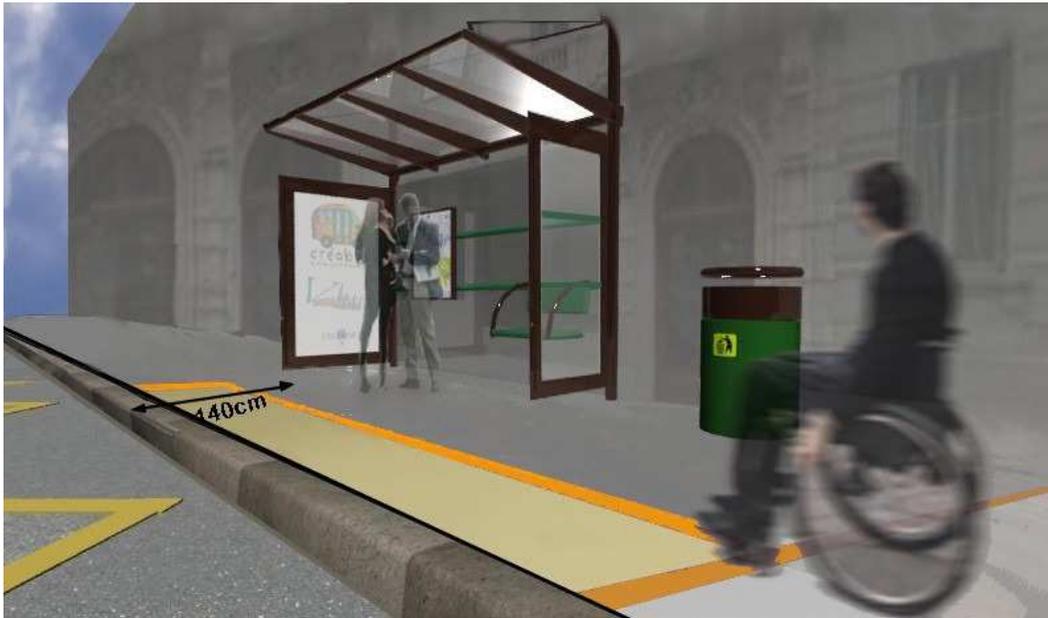
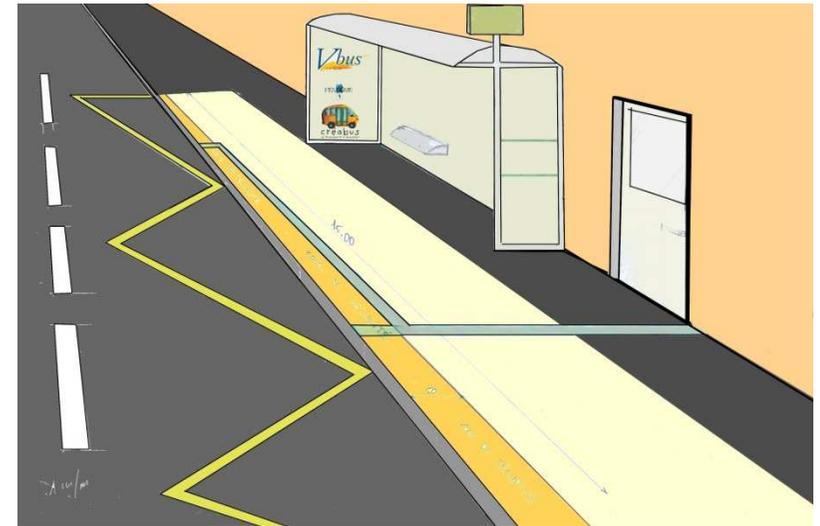
CONTRAINTES	OPPORTUNITES
<ul style="list-style-type: none">• Largeur trottoir non-conforme, ne permet de créer un arrêt• Localisation sur terrain privée Carrefour• Bordure non-conforme (12cm)• Nécessité de demi-tour• Stationnement privée• Proximité intersection• Obtenir l'autorisation de l'enseigne Carrefour	<ul style="list-style-type: none">• Créer un arrêt de bus accessible du côté droit de l'entrée du terrain carrefour (possibilité de l'aménager du côté retour).• Reprendre le trottoir et créer un quai de 12M, avec bordure type bus de 17cm avec la pose d'un abri bus.• Prévoir la signalisation spécifique (voir schéma référentiel)• Prévoir une traversée conforme en amont de l'arrêt bus• Créer une continuité dans le cheminement, rendre accessible le cheminement

⇒ Le niveau d'accessibilité actuel de cet arrêt est **INACCESSIBLE**.

⇒ En prenant en compte les contraintes et les opportunités, le niveau d'accessibilité potentiel de cet arrêt serait **OPTIMAL**.
