# QUATRE TILLEULS

CODE ARRET : N°02

## FICHE D'ANALYSE ET DE SYNTHESE

AOUT 2012 \_ VENDÔME

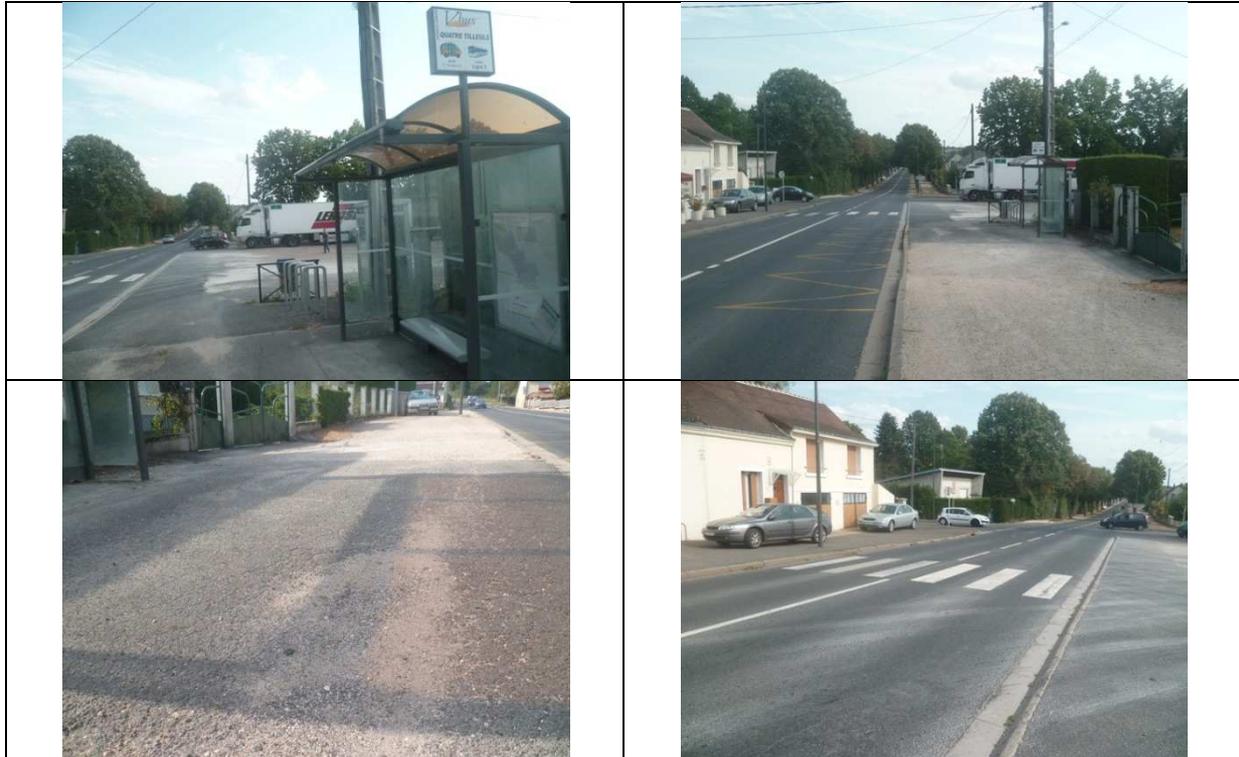
**Typologie de la rue**

La route du Mans est à **double sens**. La largeur de la voie est de **9 m**.

TOPOGRAPHIE de la rue et de l'arrêt de Bus	PENTE	DEVERS
	<b>NON-CONFORME</b> 4.7% à 5.6%	<b>NON-CONFORME</b> 3.9%

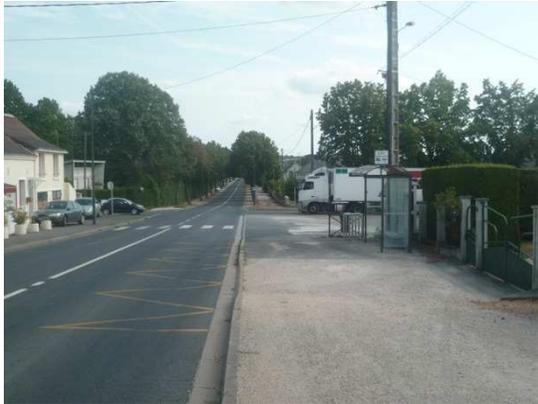
Diagnostic	Illustrations	Conforme/ Non-conforme : Préconisations
<b><u>Implantation de l'arrêt</u></b>	<ul style="list-style-type: none"> <li>• En alignement</li> </ul>

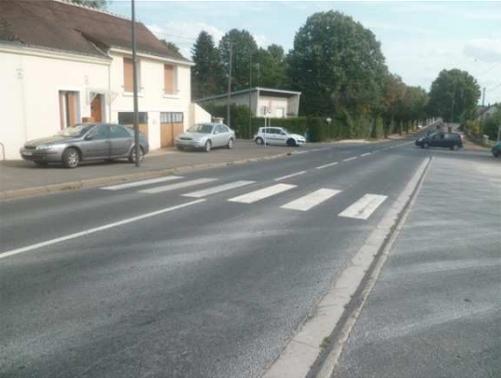
<p><b><u>Traversée à proximité</u></b></p>	<ul style="list-style-type: none"> <li>• Implantée Après</li> <li>• Equipements Non conforme</li> </ul>

<p><b>MAUVAISE IMPLANTATION</b> Equipements <b>NON-CONFORME</b></p> <ul style="list-style-type: none"> <li>• Prévoir deux bandes podotactiles</li> <li>• Prévoir une bande de guidage</li> <li>• Aménager deux bateaux</li> <li>• Etudier la possibilité d'aménager une traversée avant l'arrêt.</li> </ul>
<p><b><u>Abri bus / Poteau</u></b></p>	<ul style="list-style-type: none"> <li>• Abri bus</li> </ul>

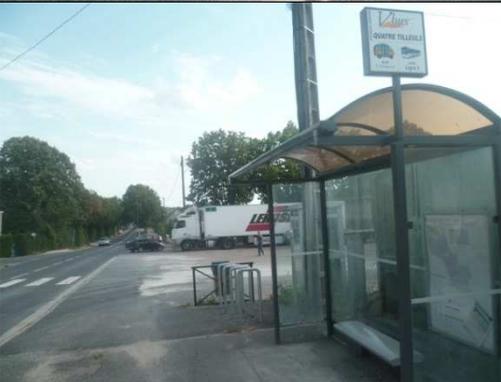
<p><b>CONFORME</b></p> <ul style="list-style-type: none"> <li>• Attention prévoir une zone d'attente et sur toute la longueur du quai un trottoir avec une pente inférieure à 4% et un dévers inférieur à 2%.</li> <li>• Envisager de décaler l'arrêt, au niveau du parking, la déclivité y est plus faible.</li> </ul>
<p><b><u>Revêtement</u></b></p>	<p>Détérioré et espace en terre</p>

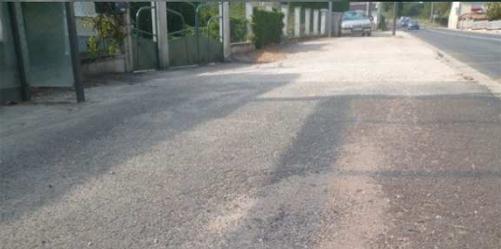
<p><b>NON-CONFORME</b></p> <ul style="list-style-type: none"> <li>• Reprendre le revêtement</li> </ul>

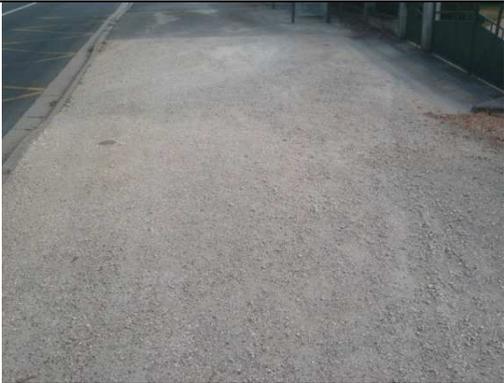
<b><u>Largeur de Circulation</u></b>	6M au trottoir 4 à 5M au niveau de l'abri bus

CONFORME
<b><u>Obstacle dans le cheminement</u></b>	RAS		-
