MALABRY

CODE ARRET : N°26

FICHE D'ANALYSE ET DE SYNTHESE

AOUT 2012 _ VENDOME

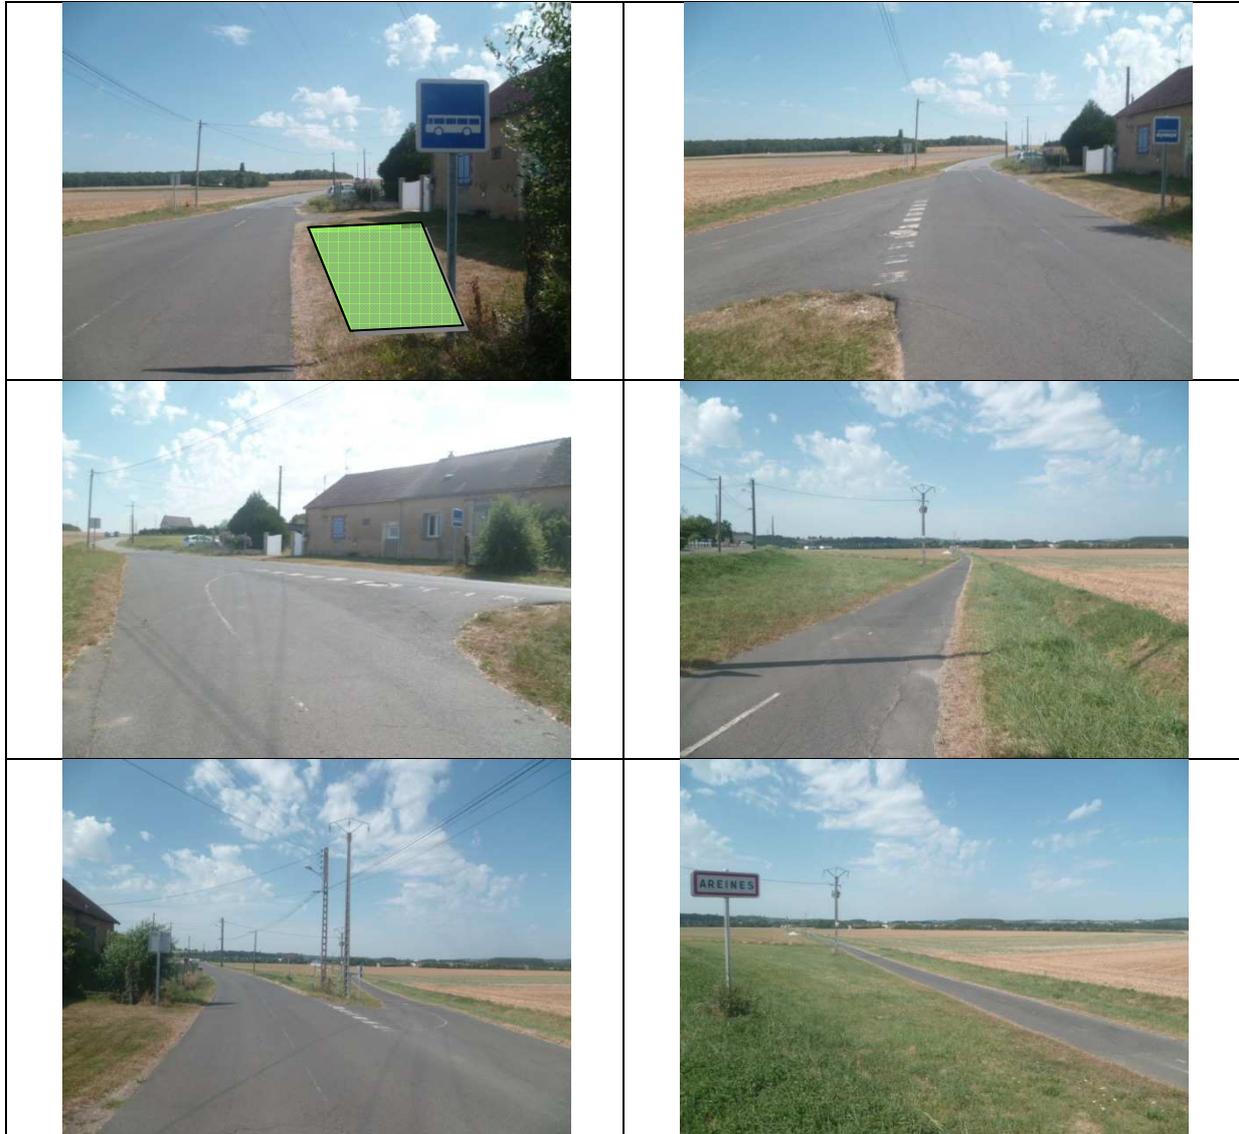
Contexte d'implantation et de la rue

TOPOGRAPHIE de la rue et de l'arrêt de Bus	PENTE	DEVERS
	CONFORME	CONFORME

TROTTOIR	Largeur du cheminement	Revêtement du cheminement
	NON-CONFORME Absence de cheminement	NON-CONFORME Absence de cheminement

CONTRAINTES	OPPORTUNITES
<ul style="list-style-type: none"> • Absence de cheminement conforme • Absence de bordure • Absence de trottoir et de traversée • Revêtement non-conforme • Espace ou itinéraire pour faire demi-tour 	<ul style="list-style-type: none"> • Prévoir un quai de 8M • Une bordure de 17cm avec formes de pente conforme pour accéder au quai • Un cheminement accessible vers les points d'intérêts à proximité • Implanter un abri • Prévoir éventuellement une traversée en amont de l'aménagement de l'arrêt • Prévoir la signalisation spécifique (voir schéma référentiel)

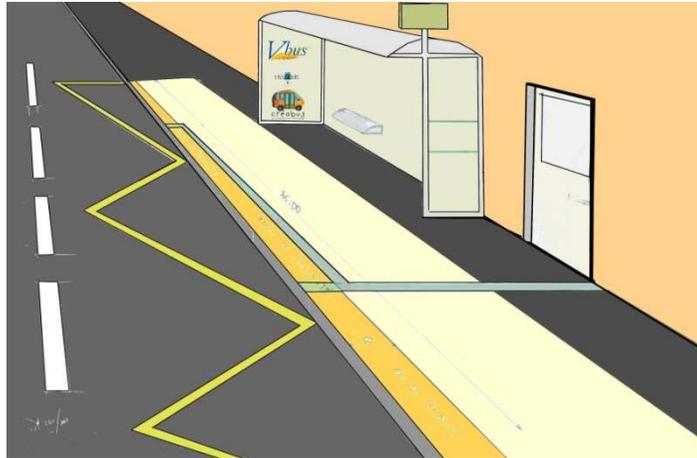
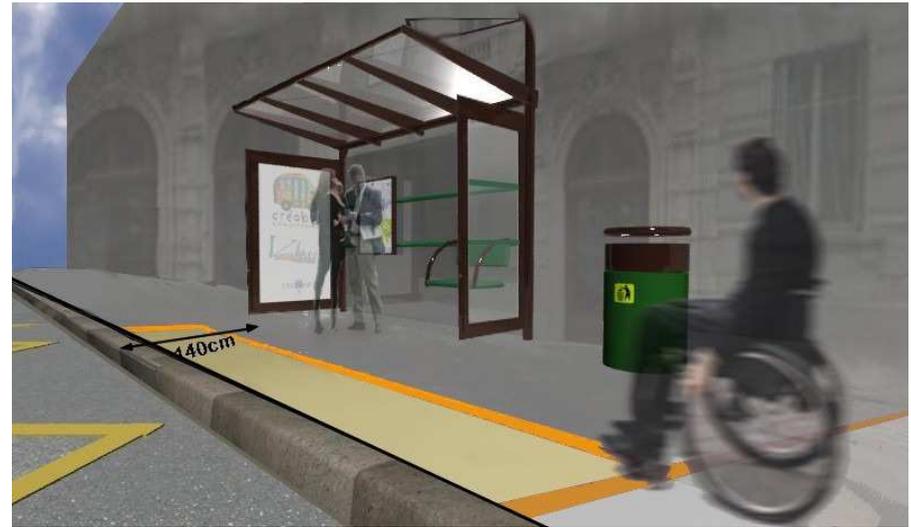
⇒ Le niveau d'accessibilité actuel de cet arrêt est **INACCESSIBLE**.

⇒ En prenant en compte les contraintes et les opportunités, le niveau d'accessibilité potentiel de cet arrêt serait **OPTIMAL**.
