# LES DEROMPEES

CODE ARRET : N°28

## FICHE D'ANALYSE ET DE SYNTHESE

AOUT 2012 \_ VENDOME

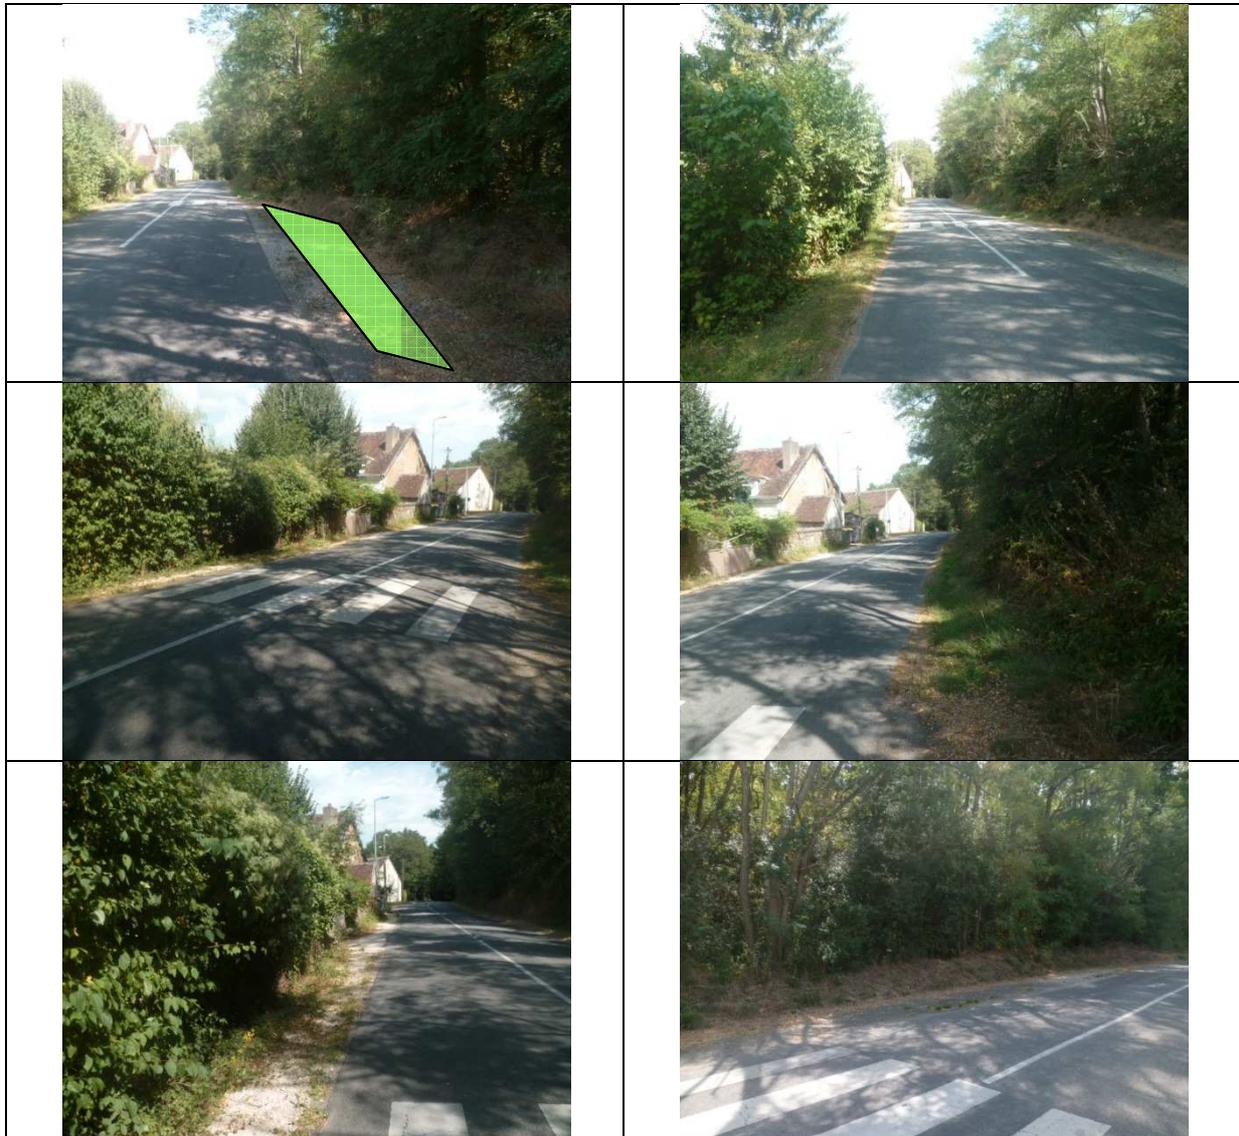
**Contexte d'implantation et de la rue**

TOPOGRAPHIE de la rue et de l'arrêt de Bus	PENTE	DEVERS
	<b>CONFORME</b>	<b>CONFORME</b>

TROTTOIR	Largeur du cheminement	Revêtement du cheminement
	<b>NON-CONFORME</b> Absence de trottoir et de cheminement	<b>NON-CONFORME</b> Absence de trottoir et de cheminement

<b>CONTRAINTES</b>	<b>OPPORTUNITES</b>
<ul style="list-style-type: none"> <li>• Absence de cheminement</li> <li>• Absence de trottoir</li> <li>• Absence de bordure</li> <li>• Revêtement non-conforme</li> <li>• Espace ou itinéraire pour faire demi-tour</li> </ul>	<ul style="list-style-type: none"> <li>• Prévoir un quai de 8M</li> <li>• Une bordure de 17cm avec formes de pente conforme pour accéder au quai</li> <li>• Un cheminement accessible vers les points d'intérêts à proximité</li> <li>• Implanter un poteau</li> <li>• Prévoir une traversée en amont de l'aménagement de l'arrêt</li> <li>• Prévoir la signalisation spécifique (voir schéma référentiel)</li> </ul>
