ETANG DE SAINT OUEN

CODE ARRET : N°29

FICHE D'ANALYSE ET DE SYNTHESE

AOUT 2012 _ VENDOME

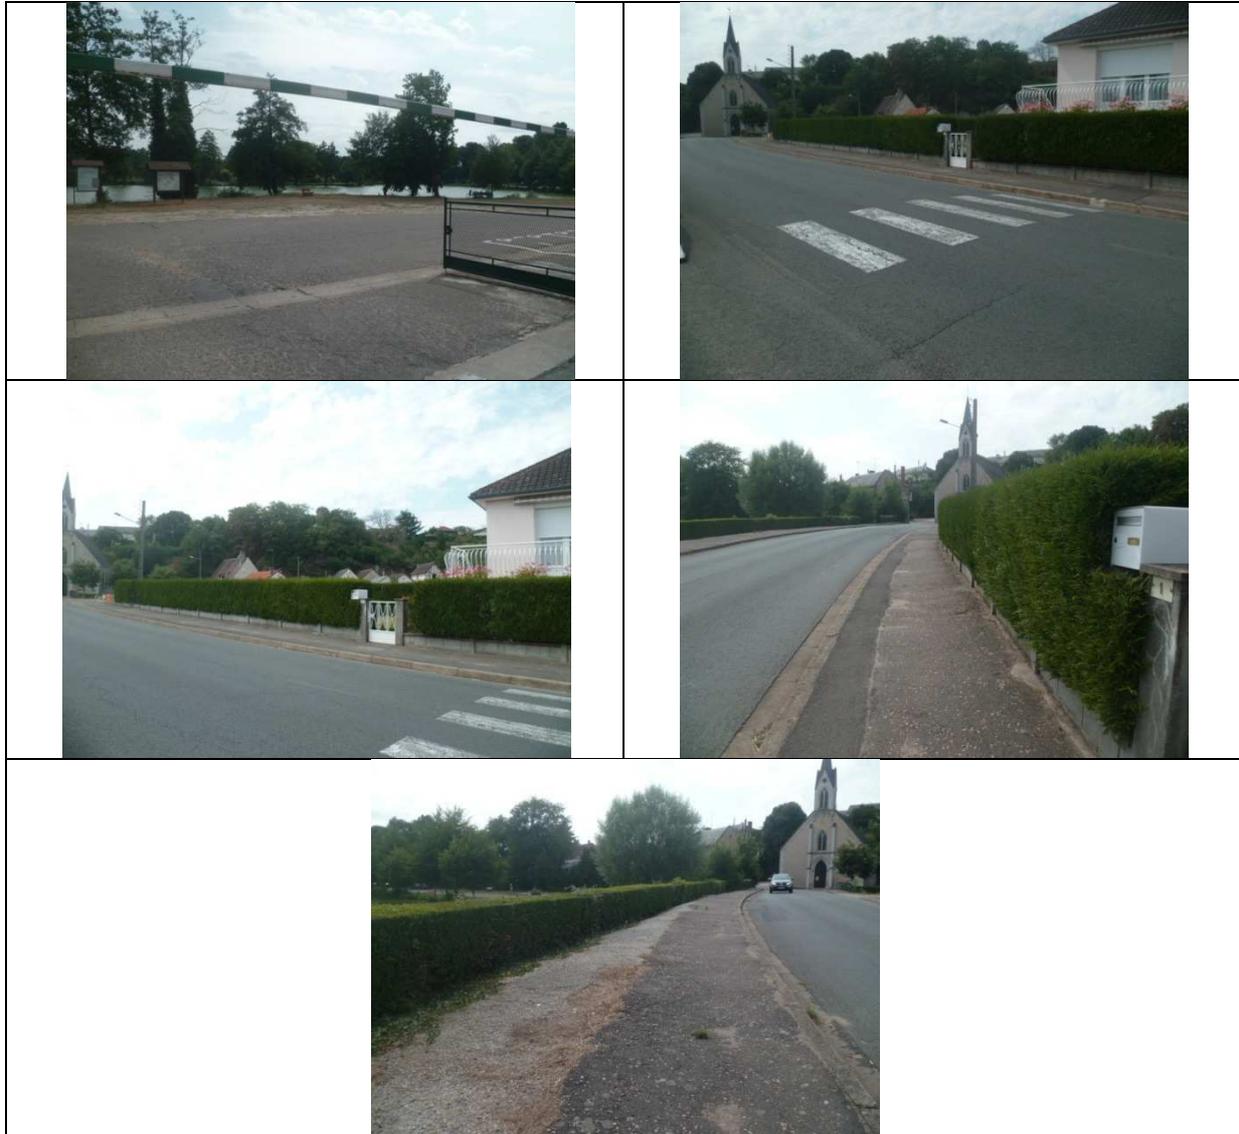
Contexte d'implantation et de la rue

TOPOGRAPHIE de la rue et de l'arrêt de Bus	PENTE	DEVERS
	CONFORME	CONFORME

TROTTOIR	Largeur du cheminement	Revêtement du cheminement
	CONFORME	NON-CONFORME

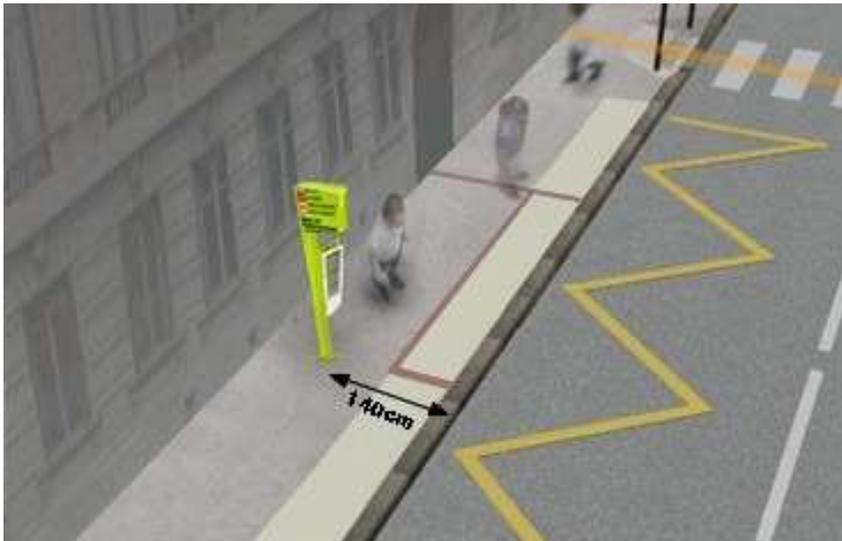
CONTRAINTES	OPPORTUNITES
<ul style="list-style-type: none">• Revêtement détérioré• Bordure non-conforme• Absence de traversée conforme en amont	<ul style="list-style-type: none">• Localisation côté impair (possibilité côté pair)• Créer un quai de 12M, avec une bordure type bus de 17cm et un poteau de bus.• Prévoir la signalisation spécifique (voir schéma référentiel)• Reprendre le revêtement sur le quai et le cheminement à proximité• Prévoir une traversée en amont à l'arrêt avec l'équipement conforme.

⇒ Le niveau d'accessibilité actuel de cet arrêt est **INACCESSIBLE**.

⇒ En prenant en compte les contraintes et les opportunités, le niveau d'accessibilité potentiel de cet arrêt serait **OPTIMAL**.
