# G.EIFFEL

CODE ARRET : N° 30

## FICHE D'ANALYSE ET DE SYNTHESE

**AOUT 2012 \_ VENDÔME**

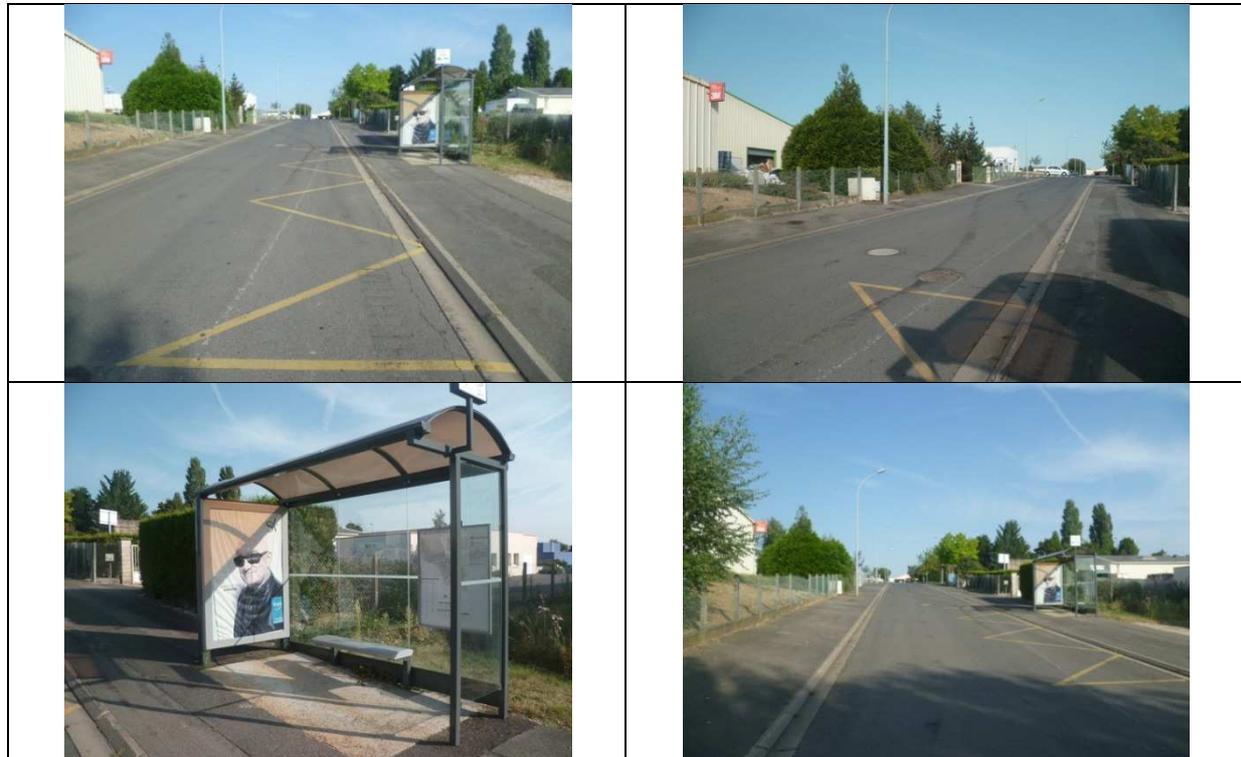
**Typologie de la rue**

La rue **Gustave Eiffel** est à **double sens**. La largeur de la voie est de **6 m**.

TOPOGRAPHIE de la rue et de l'arrêt de Bus	PENTE	DEVERS
	<b>NON-CONFORME</b> 5.4%	<b>CONFORME</b>

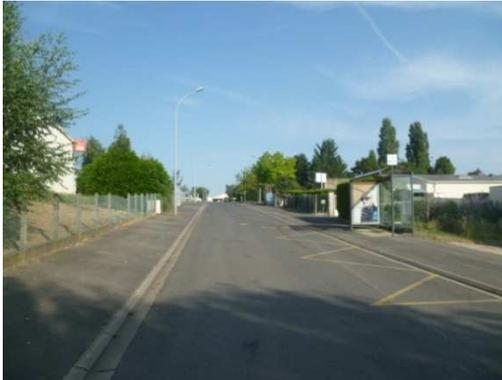
Diagnostic	Illustrations	Conforme/ Non-conforme : Préconisations
<b><u>Implantation de l'arrêt</u></b>	<ul style="list-style-type: none"> <li>• En alignement</li> </ul>

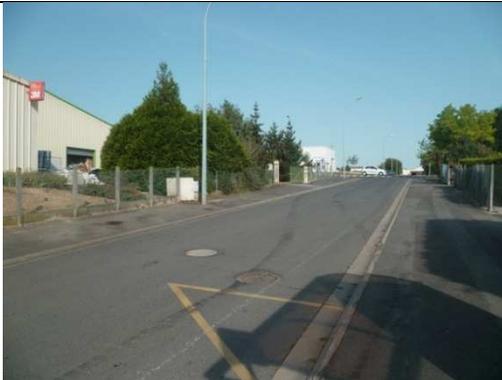
<p>CONFORME</p>
<b><u>Quai</u></b> (signalisation, Bordure, Hauteur et Longueur de quai)	<ul style="list-style-type: none"> <li>• Bordure biseautée</li> <li>• Hauteur 7cm</li> <li>• Signalisation zébras</li> <li>• Longueur du quai 15m</li> </ul>		<ul style="list-style-type: none"> <li>• Rehausser le quai avec une bordure à 17cm de type bus.</li> <li>• La longueur du quai est largement suffisante, envisager le cas échéant de le réduire à 12M.</li> <li>• Prévoir la signalisation spécifique (voir schéma référentiel).</li> <li>• Prévoir de décaler l'arrêt de bus.</li> </ul>
<b><u>Traversée à proximité</u></b>	<ul style="list-style-type: none"> <li>• Absence de traversée</li> <li>• Une traversée éloignée après l'arrêt de bus et elle est non-conforme</li> </ul>

<p>Absence de traversée</p> <ul style="list-style-type: none"> <li>• Prévoir le cas échéant l'implantation d'une traversée avant l'arrêt de bus.</li> </ul>

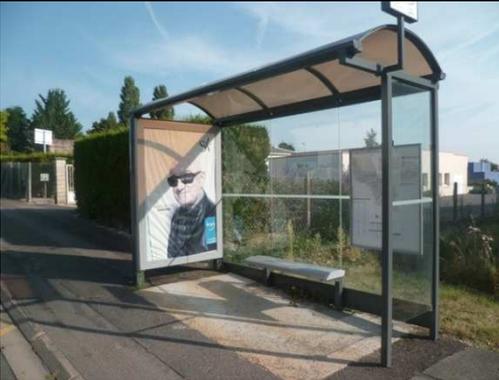
<p><b><u>Abri bus / Poteau</u></b></p>	<ul style="list-style-type: none"> <li>Abri bus</li> </ul>

<p>CONFORME</p> <ul style="list-style-type: none"> <li>Déplacer l'abri de bus devant l'entreprise VAF pour ne plus être en pente.</li> </ul>
<p><b><u>Revêtement</u></b></p>	<p>RAS</p>

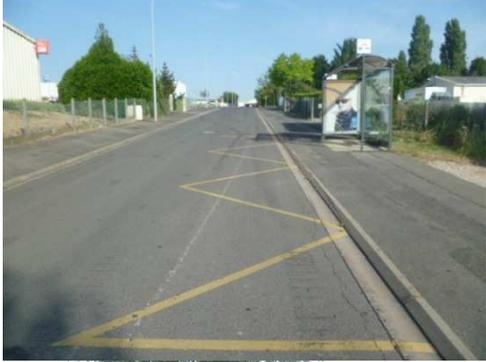
<p>CONFORME</p>
<p><b><u>Largeur de Circulation</u></b></p>	<p>1M40 au minimum et 2M90 au maximum.</p>

<p>CONFORME</p> <ul style="list-style-type: none"> <li>Cependant la rue est en pente, donc prévoir de déplacer l'arrêt de bus un peu avant ou la déclivité est presque nul au niveau de l'entreprise VAF.</li> </ul>
<p><b><u>Obstacle dans le cheminement</u></b></p>	<p>RAS</p>
