LES SANSONNETS

CODE ARRET : N°31

FICHE D'ANALYSE ET DE SYNTHESE

AOUT 2012 _ VENDOME

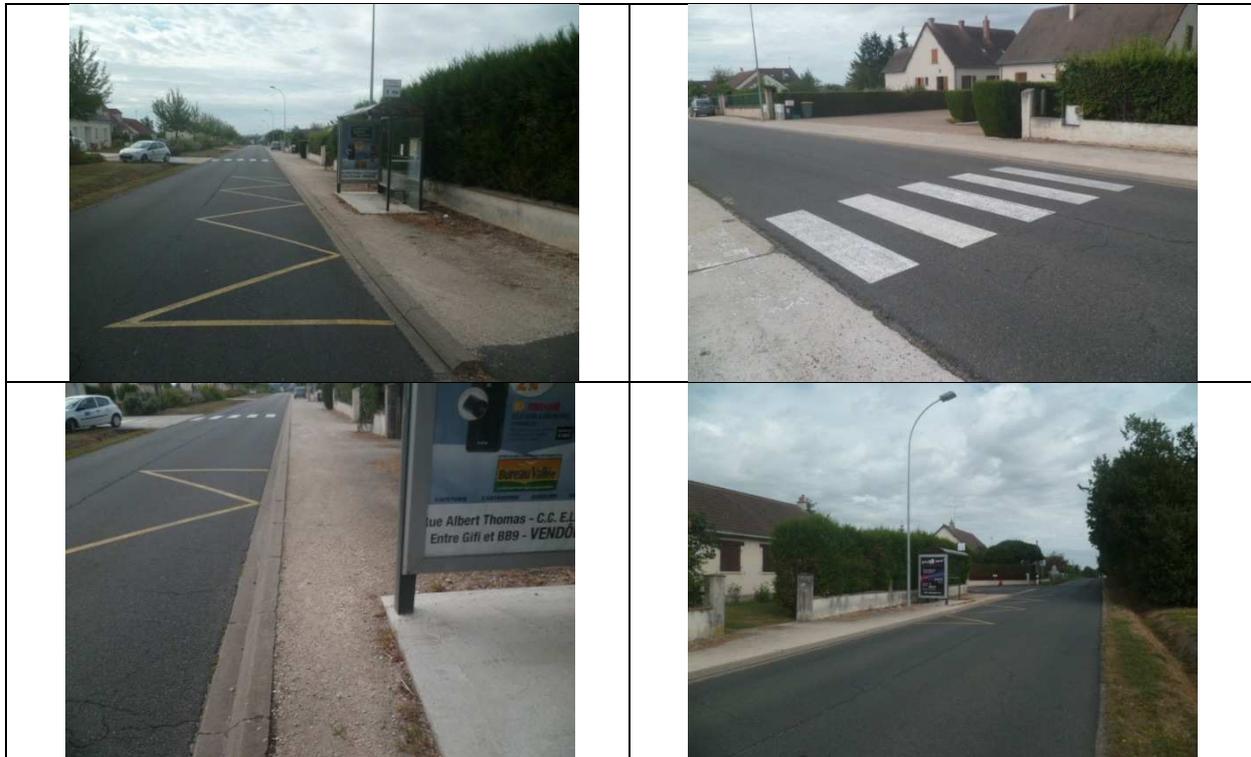
Typologie de la rue

Type de voie : **DOULE SENS**
 Largeur de voie : **6M**

TOPOGRAPHIE de la rue et de l'arrêt de Bus	PENTE	DEVERS
	CONFORME	CONFORME

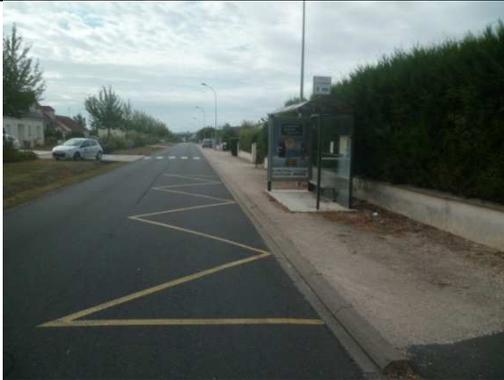
Diagnostic	Illustrations	Conforme/ Non-conforme : Préconisations
<u>Implantation de l'arrêt</u>	<ul style="list-style-type: none"> • En alignement

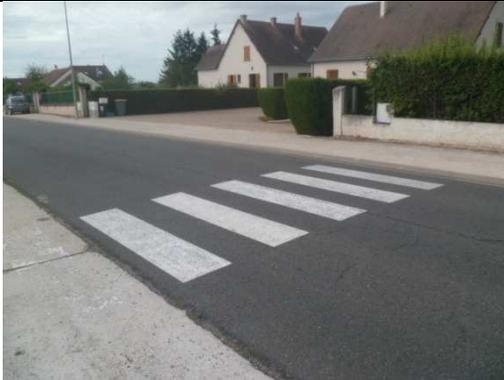
<ul style="list-style-type: none"> • CONFORME
<u>Quai</u> (signalisation, Bordure, Hauteur et Longueur de quai)	<ul style="list-style-type: none"> • Bordure biseautée • Hauteur 7cm • Longueur quai 15M • Signalisation zébras 		<ul style="list-style-type: none"> • Rehausser le quai à 17cm • La longueur du quai est conforme, le cas échéant le réduire à 8M • Prévoir la signalisation spécifique (voir schéma référentiel)
<u>Traversée à proximité</u>	<ul style="list-style-type: none"> • Traversée après • Equipement non-conforme

<ul style="list-style-type: none"> • Prévoir de créer éventuellement une traversée conforme en amont de l'arrêt de bus • Prévoir une bande de guidage, deux bandes s podotactiles et un bateau.

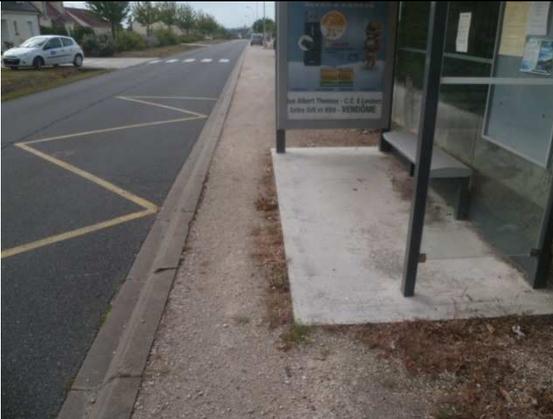
<p><u>Abri bus / Poteau</u></p>	<ul style="list-style-type: none"> • Abri bus • Ne permet pas une circulation conforme • Présence d'un ressaut

<p>NON-CONFORME</p> <p>Remplacer l'abri par un poteau et supprimer le ressaut.</p>
<p><u>Revêtement</u></p>	<p>Terre + ressaut</p>

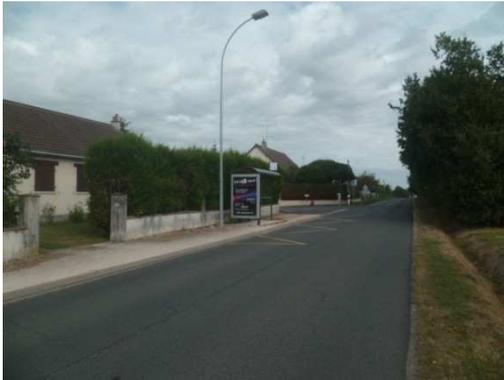
<ul style="list-style-type: none"> • Reprendre le revêtement sur toute la longueur du quai • Créer des liaisons conformes entre le trottoir et le quai bus.
<p><u>Largeur de Circulation</u></p>	<p>1M46 Rétrécissement : 90cm</p>

<p>NON-CONFORME</p> <p>Prévoir un quai de 150cm de large minimum et un cheminement de 140cm minimum</p>
<p><u>Obstacle dans le cheminement</u></p>	<p>Candélabre et abri bus dans le cheminement</p>
