POIRIERS

CODE ARRET : N°32

FICHE D'ANALYSE ET DE SYNTHESE

AOUT 2012 _ VENDOME

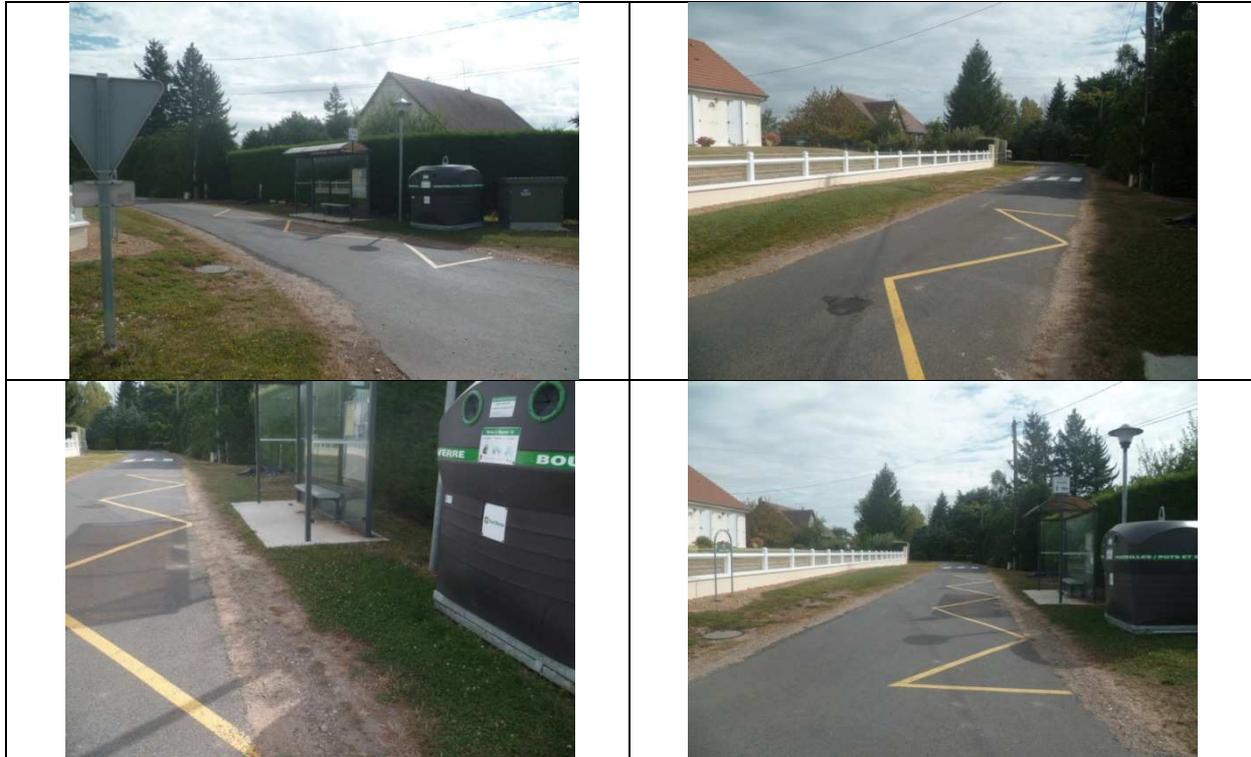
Typologie de la rue

Type de voie : **DOULE SENS**
 Largeur de voie : **4M**

TOPOGRAPHIE de la rue et de l'arrêt de Bus	PENTE	DEVERS
	CONFORME	CONFORME

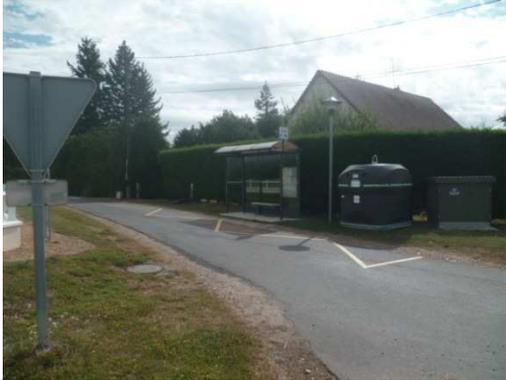
Diagnostic	Illustrations	Conforme/ Non-conforme : Préconisations
<u>Implantation de l'arrêt</u>	<ul style="list-style-type: none"> • En alignement • Proximité de l'intersection

<ul style="list-style-type: none"> • CONFORME • Prévoir de d'aménager l'arrêt accessible un peu plus loin sur la rue
<u>Quai</u> (signalisation, Bordure, Hauteur et Longueur de quai)	<ul style="list-style-type: none"> • Absence de bordure et de trottoir • Longueur quai 15M • Signalisation zébras 		<ul style="list-style-type: none"> • Rehausser le quai à 17cm • Créer un cheminement de 140cm minimum et un quai de 150cm minimum. • Le quai devra faire 8M • Prévoir la signalisation spécifique (voir schéma référentiel)
<u>Traversée à proximité</u>	<ul style="list-style-type: none"> • Traversée après • Equipements non-conforme

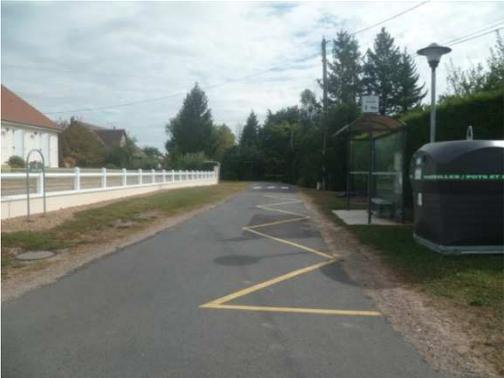
<p><u>Abri bus / Poteau</u></p>	<ul style="list-style-type: none"> • Abri bus

<p>CONFORME</p> <p>Lors du réaménagement si les largeurs de circulation ne peuvent être respectées, prévoir de remplacer l'abri bus par un poteau bus.</p>
<p><u>Revêtement</u></p>	<p>Absence de trottoir</p>
