LA VALLEE

CODE ARRET : N°33

FICHE D'ANALYSE ET DE SYNTHESE

AOUT 2012 _ VENDOME

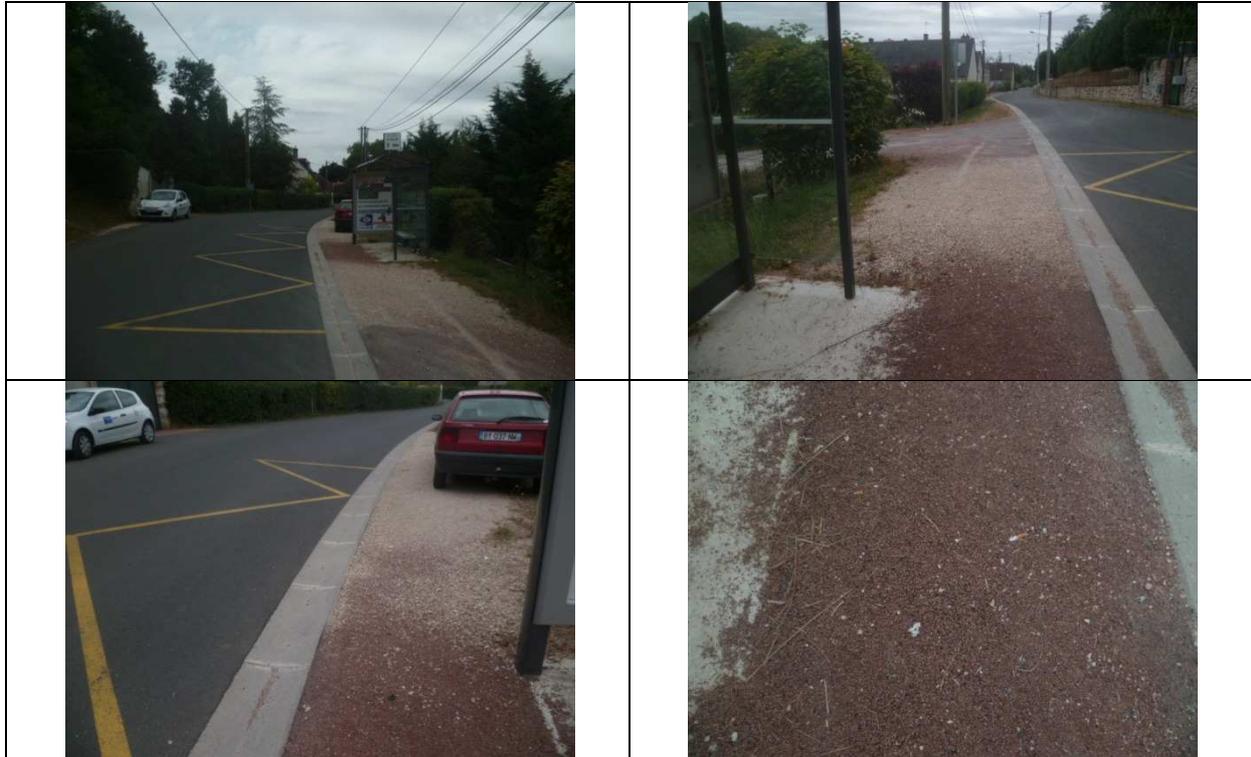
Typologie de la rue

Type de voie : **DOUBLE SENS**
 Largeur de voie : **6M**

TOPOGRAPHIE de la rue et de l'arrêt de Bus	PENTE	DEVERS
	CONFORME	NON CONFORME

Le trottoir est séparé du quai, la largeur est conforme : 1M90. Le revêtement est détérioré sur une partie, prévoir de le reprendre.

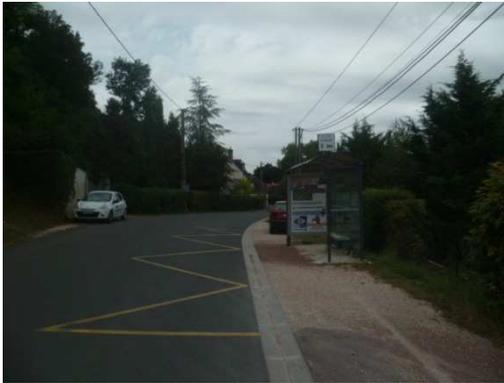
Diagnostic	Illustrations	Conforme/ Non-conforme : Préconisations
<u>Implantation de l'arrêt</u>	<ul style="list-style-type: none"> • En alignement

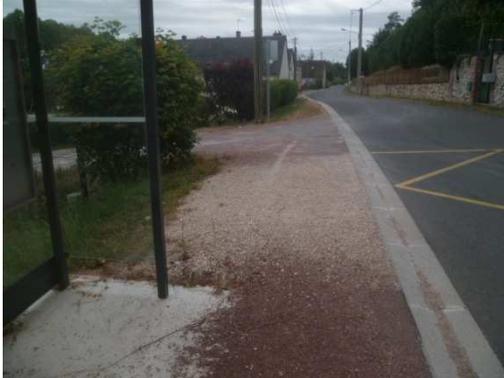
<ul style="list-style-type: none"> • CONFORME
<u>Quai</u> (signalisation, Bordure, Hauteur et Longueur de quai)	<ul style="list-style-type: none"> • Absence de bordure • Hauteur 0cm • Longueur quai 15M • Signalisation zébras 		<ul style="list-style-type: none"> • Créer un quai à 17cm avec des formes de pentes conformes de chaque côté. • Prévoir une continuité du cheminement vers les services • La longueur du quai est conforme, le cas échéant le réduire à 12M • Prévoir la signalisation spécifique (voir schéma référentiel)
<u>Traversée à proximité</u>	<ul style="list-style-type: none"> • Absence de traversée

<ul style="list-style-type: none"> • Prévoir de créer éventuellement une traversée conforme en amont de l'arrêt de bus

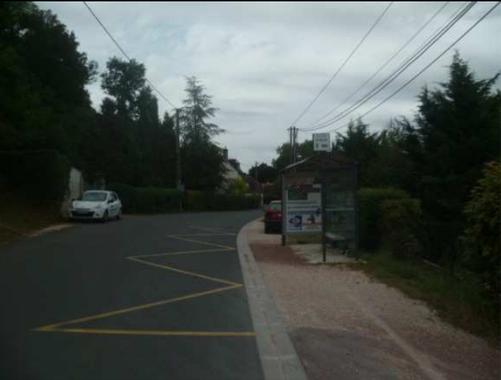
<p><u>Abri bus / Poteau</u></p>	<ul style="list-style-type: none"> • Abri bus

<p>CONFORME</p>
<p><u>Revêtement</u></p>	<p>Terre et gravier</p>

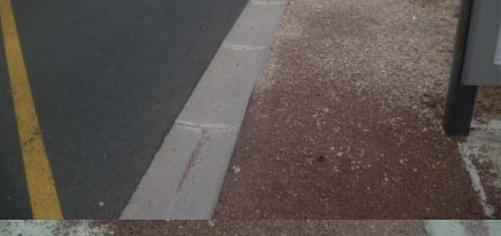
<ul style="list-style-type: none"> • Reprendre le revêtement sur toute la longueur du quai • Créer des liaisons conformes entre le trottoir et le quai bus.
<p><u>Largeur de Circulation</u></p>	<p>1M40</p>

<p>NON-CONFORME</p> <p>Prévoir d'élargir pour avoir un quai de 150cm</p>
<p><u>Obstacle dans le cheminement</u></p>	<p>RAS</p>
