J. VALLES

CODE ARRET : N°36

FICHE D'ANALYSE ET DE SYNTHESE

AOUT 2012 _ VENDÔME

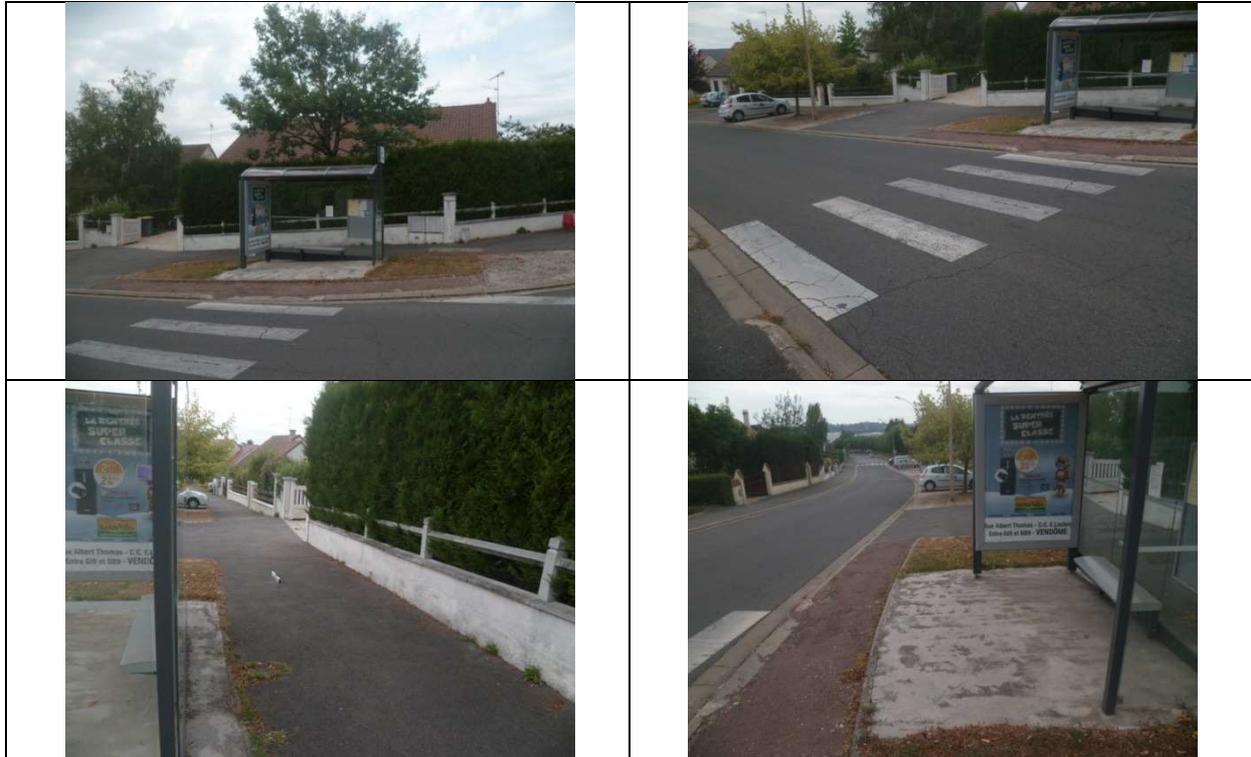
Typologie de la rue

Type de voie : **DOUBLE SENS**
 Largeur de voie : **6M**

TOPOGRAPHIE de la rue et de l'arrêt de Bus	PENTE	DEVERS
	NON-CONFORME 8.4%	NON CONFORME >2%

Le trottoir et le quai sont en pente et en dévers, prévoir de relocaliser l'arrêt ou de changer d'itinéraire, privilégier une rue sans déclivité.

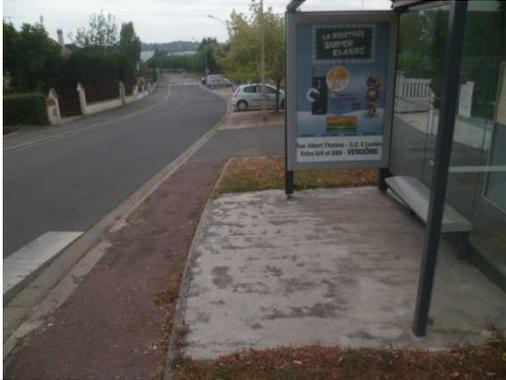
Diagnostic	Illustrations	Conforme/ Non-conforme : Préconisations
<u>Implantation de l'arrêt</u>	<ul style="list-style-type: none"> • En alignement

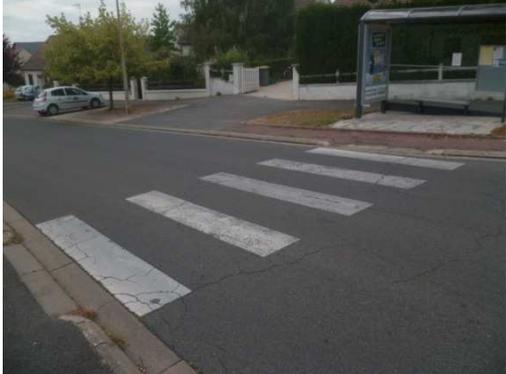
<ul style="list-style-type: none"> • CONFORME
<u>Quai</u> (signalisation, Bordure, Hauteur et Longueur de quai)	<ul style="list-style-type: none"> • Bordure biseautée • Hauteur 7cm • Longueur difficile à déterminer • Absence zébras 		<ul style="list-style-type: none"> • Déplacer l'arrêt et/ou repense l'itinéraire. • La déclivité de la rue ne permet pas d'aménager un arrêt accessible et de conserver la continuité du cheminement accessible.
<u>Traversée à proximité</u>	<ul style="list-style-type: none"> • Avant • Equipement non-conforme

<ul style="list-style-type: none"> • En dévers • Prévoir deux bandes podotactiles et une bande de guidage

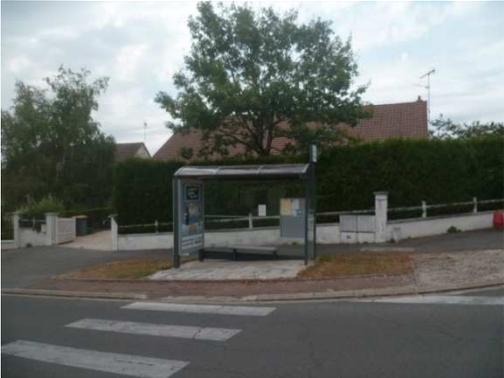
<p><u>Abri bus / Poteau</u></p>	<ul style="list-style-type: none"> • Abri bus

<p>CONFORME</p> <p>En pente et en dévers. Avec un ressaut pour accéder à l'abri</p>
<p><u>Revêtement</u></p>	<p>Détérioré</p>

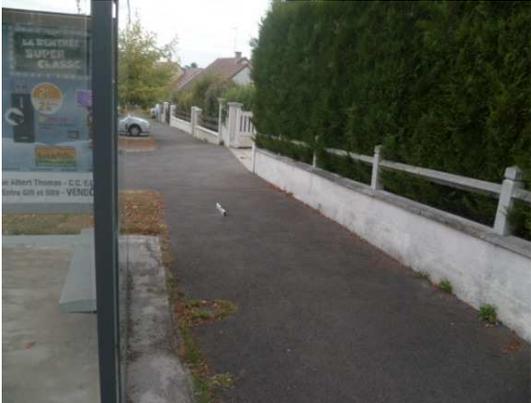
<ul style="list-style-type: none"> • Rue en pente et en dévers
<p><u>Largeur de Circulation</u></p>	<p>2M30 QUAI INACCESSIBLE</p>		<p>NON-CONFORME</p>
<p><u>Obstacle dans le cheminement</u></p>	<p>RAS</p>		<ul style="list-style-type: none"> • RAS
