# LA FONDERIE

CODE ARRET : N°37

## FICHE D'ANALYSE ET DE SYNTHESE

AOUT 2012 \_ VENDOME

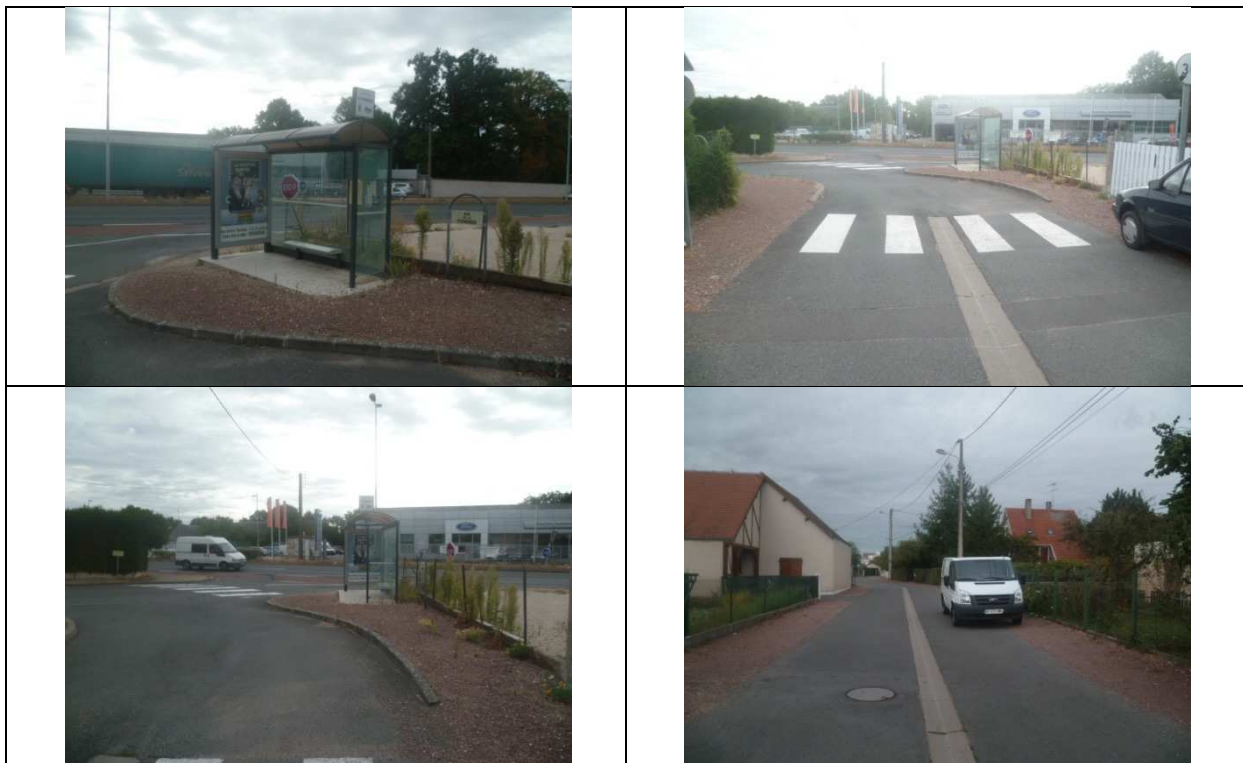
**Typologie de la rue**

Type de voie : **DOUBLE SENS**

Largeur de voie : **5M**

TOPOGRAPHIE de la rue et de l'arrêt de Bus	PENTE	DEVERS
	<b>CONFORME</b>	<b>CONFORME</b>

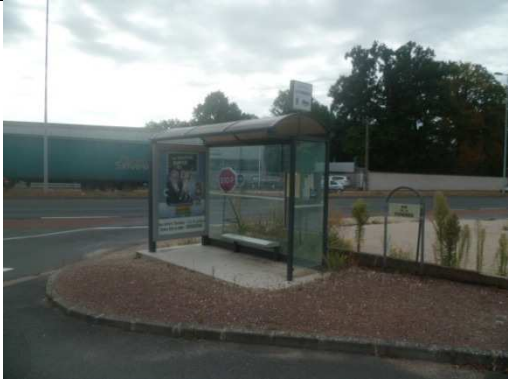
Diagnostic	Illustrations	Conforme/ Non-conforme : Préconisations
<b><u>Implantation de l'arrêt</u></b>	<ul style="list-style-type: none"> <li>• En alignement</li> <li>• Accostage en courbe</li> </ul>

<ul style="list-style-type: none"> <li>• CONFORME</li> <li>• Prévoir de reprendre le trottoir et le quai pour être parallèle à la voie.</li> </ul>
<b><u>Quai</u></b> (signalisation, Bordure, Hauteur et Longueur de quai)	<ul style="list-style-type: none"> <li>• Bordure normale</li> <li>• Hauteur 10cm</li> <li>• Longueur quai 10M</li> <li>• Absence zébras</li> </ul>		<ul style="list-style-type: none"> <li>• Rehausser le quai à 17cm</li> <li>• La longueur du quai est conforme, le cas échéant le réduire à 8M</li> <li>• Prévoir la signalisation spécifique (voir schéma référentiel)</li> <li>• Prévoir la signalisation zébras</li> </ul>
<b><u>Traversée à proximité</u></b>	<ul style="list-style-type: none"> <li>• Traversée avant</li> <li>• Equipements non-conformes</li> </ul>

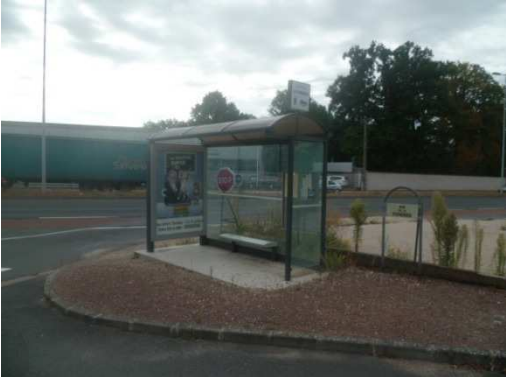
<p><b><u>Abri bus / Poteau</u></b></p>	<ul style="list-style-type: none"> <li>• Abri bus</li> <li>• Présence d'un ressaut</li> </ul>

<p>NON-CONFORME</p> <p>Supprimer le ressaut</p>
<p><b><u>Revêtement</u></b></p>	<p>Gravier</p>
