ROUTE DE DANZE

CODE ARRET : N°38

FICHE D'ANALYSE ET DE SYNTHESE

AOUT 2012 _ VENDÔME

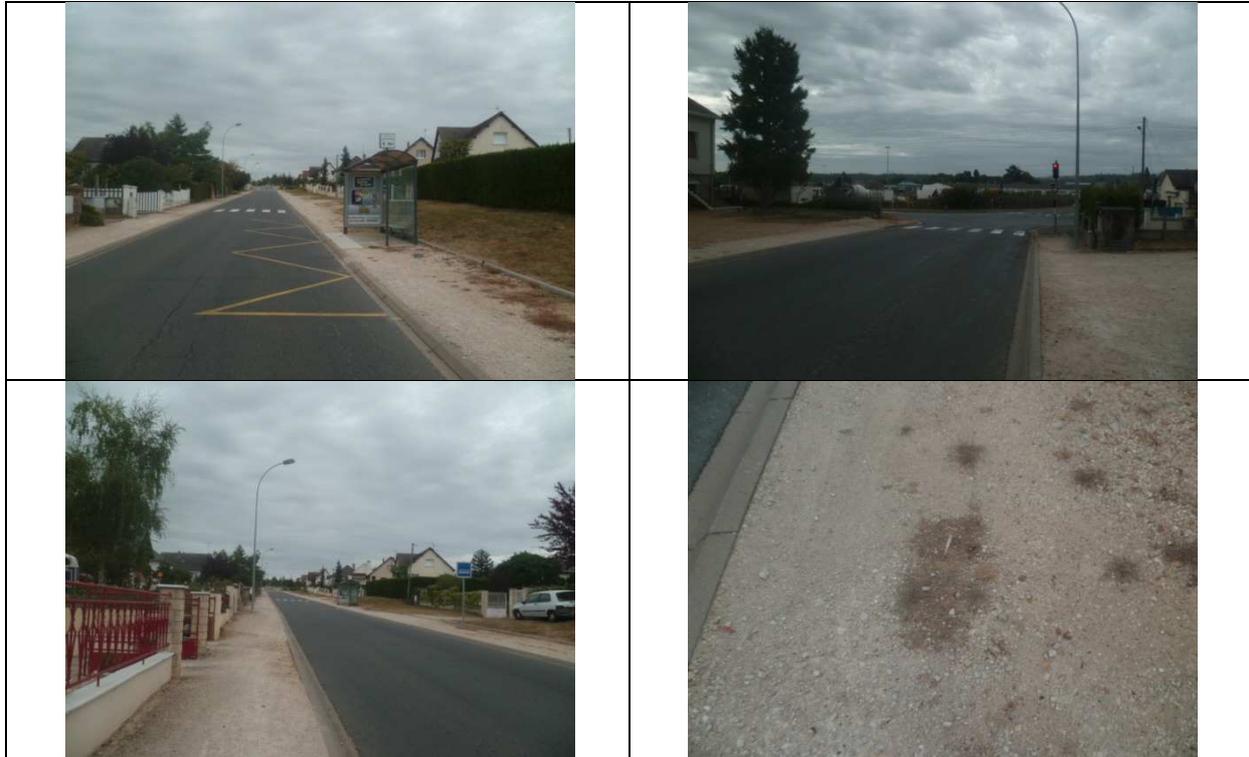
Typologie de la rue

Type de voie : **DOUBLE SENS**
 Largeur de voie : **7M**

TOPOGRAPHIE de la rue et de l'arrêt de Bus	PENTE	DEVERS
	NON-CONFORME 5.3%	NON-CONFORME >2%

La déclivité de la rue nécessite un gros réaménagement pour aménager un arrêt accessible sur cette rue. Etudier la possibilité d'aménager un trottoir d'accès au quai avec une pente de 4% et un palier tous les 10M. La déclivité est légèrement inférieure au début de la rue, cependant la proximité de l'intersection réduit les possibilités d'aménagement. Le quai devra être aménagé sans pente ni dévers.

Etudier les possibilités d'un nouvel itinéraire ou de déplacer l'arrêt à un endroit sans déclivité.

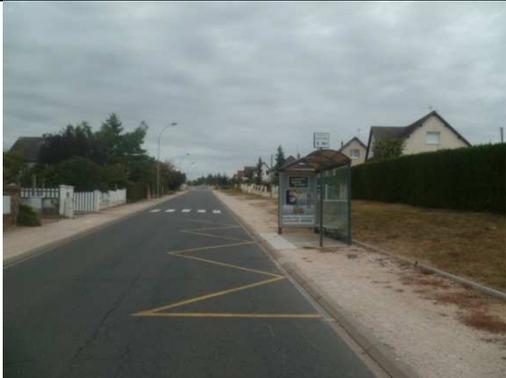
Diagnostic	Illustrations	Conforme/ Non-conforme : Préconisations
<u>Implantation de l'arrêt</u>	<ul style="list-style-type: none"> • En alignement

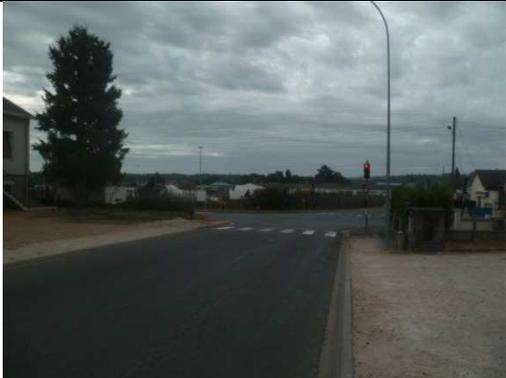
<ul style="list-style-type: none"> • CONFORME
<u>Quai</u> (signalisation, Bordure, Hauteur et Longueur de quai)	<ul style="list-style-type: none"> • Bordure biseautée • Hauteur 7cm • Longueur quai 15M • Signalisation zébras 		<ul style="list-style-type: none"> • Rehausser le quai à 17cm • La longueur du quai est conforme, le échéant le réduire à 8M • Prévoir la signalisation spécifique (voir schéma référentiel)
<u>Traversée à proximité</u>	<ul style="list-style-type: none"> • Traversée avant est éloignée • Traversée après • Equipements non-conformes

<ul style="list-style-type: none"> • Favoriser la localisation de la traversée en amont de l'arrêt bus • Equiper les traversées avec les équipements conformes. • Pour la traversée après, prévoir deux bateaux, une bande de guidage et deux bandes podotactiles.

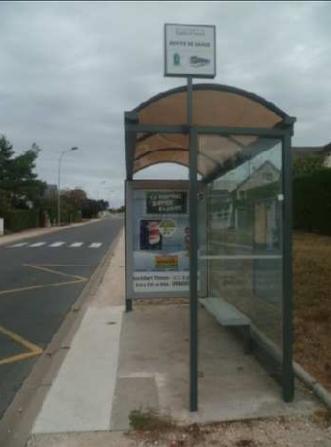
<p><u>Abri bus / Poteau</u></p>	<ul style="list-style-type: none"> • Abri bus

<p>CONFORME</p>
<p><u>Revêtement</u></p>	<p>Terre</p>
