LES NUARDES

CODE ARRET : N°39

FICHE D'ANALYSE ET DE SYNTHESE

AOUT 2012 _ VENDOME

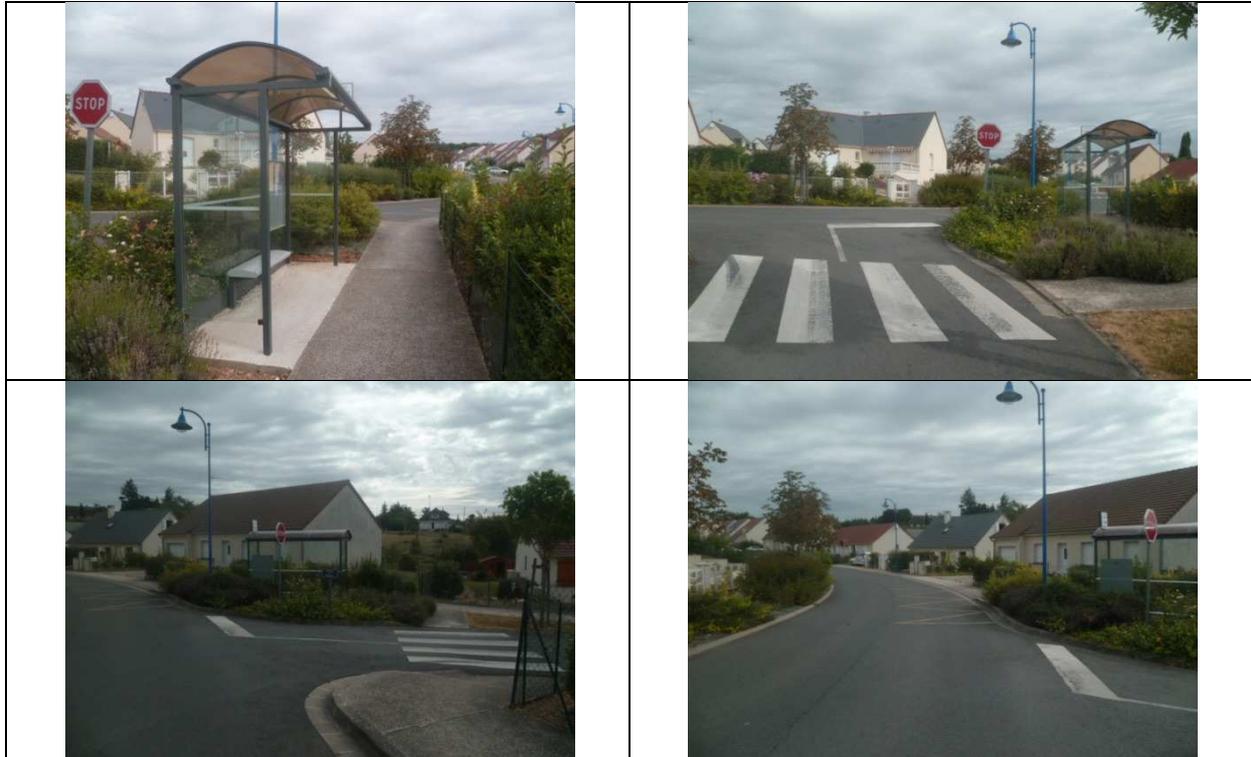
Typologie de la rue

Type de voie : **DOUBLE SENS**
 Largeur de voie : **6M**

TOPOGRAPHIE de la rue et de l'arrêt de Bus	PENTE	DEVERS
	CONFORME	CONFORME

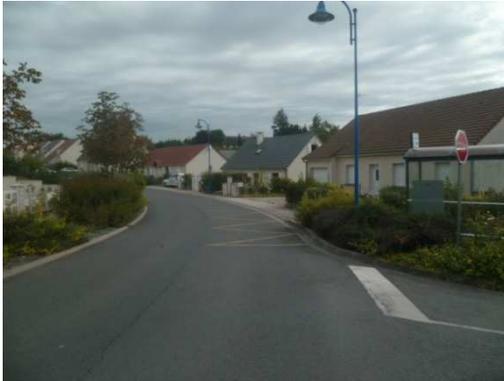
Diagnostic	Illustrations	Conforme/ Non-conforme : Préconisations
<u>Implantation de l'arrêt</u>	<ul style="list-style-type: none"> • En alignement • L'abri n'est pas parallèle au zébras, il est dos à la voie

<ul style="list-style-type: none"> • La situation de l'arrêt et de la rue ne permet pas d'implanter l'abri bus face au zébras. • Prévoir d'aménager un palier au niveau de l'abri bus avec les formes de pente conformes pour circuler entre l'abri bus et le quai. • Sinon prévoir d'élargir le trottoir et d'implanter un poteau bus devant le zébra sur une longueur de 8M (nécessité de réaménager l'espace jardiné) • Rehausser le quai à 17cm • Prévoir la signalisation spécifique (voir schéma référentiel)
<u>Quai</u> (signalisation, Bordure, Hauteur et Longueur de quai)	<ul style="list-style-type: none"> • Bordure biseautée • Hauteur 7cm • Longueur quai 6M • Signalisation zébras 12M 		
<u>Traversée à proximité</u>	<ul style="list-style-type: none"> • Localisation Avant • Equipements non-conformes • En dévers

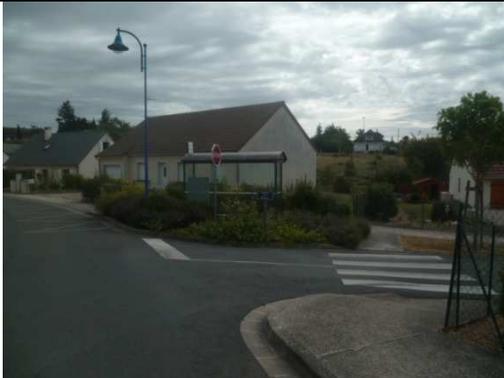
<ul style="list-style-type: none"> • Traversée en dévers NON-CONFORME • Prévoir deux bandes podotactiles et une bande de guidage

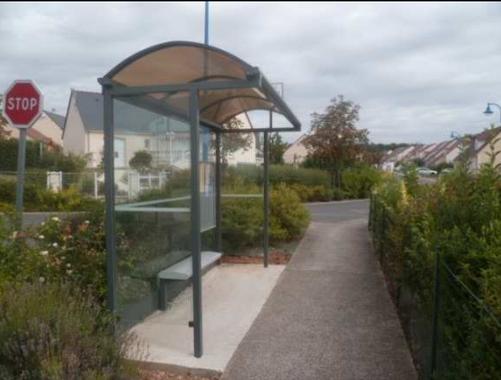
<p><u>Abri bus / Poteau</u></p>	<ul style="list-style-type: none"> • Abri bus

<p>CONFORME</p> <p>Supprimer pente et dévers à la zone d'attente de l'abri bus.</p>
<p><u>Revêtement</u></p>	<p>RAS</p>

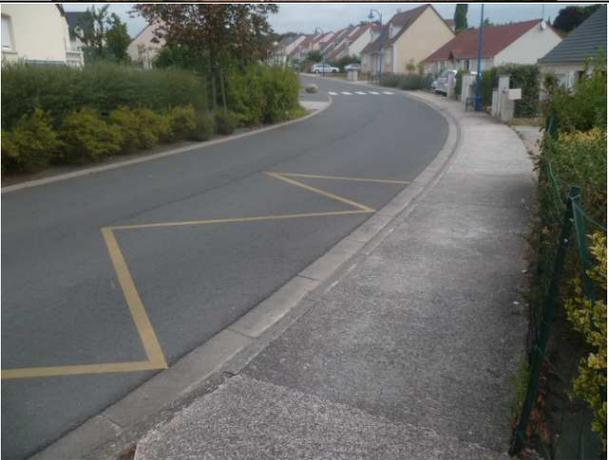
<ul style="list-style-type: none"> • RAS
<p><u>Largeur de Circulation</u></p>	<p>1M40</p>		<p>CONFORME</p> <p>Prévoir un quai de 150cm de large minimum</p>
<p><u>Obstacle dans le cheminement</u></p>	<p>RAS</p>		<ul style="list-style-type: none"> • RAS

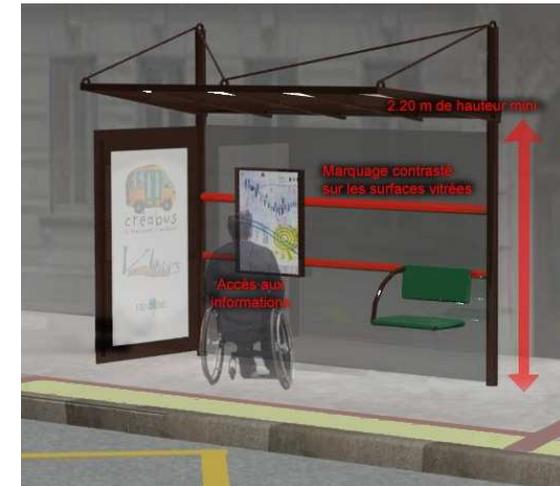
<i>CONTRAINTES</i>	<i>OPPORTUNITES</i>
<ul style="list-style-type: none"> • Déclivité de la rue • Dévers • Différence de localisation du zébra et de l'abri bus • Traversée en dévers • Proximité d'une intersection • Proximité d'une entrée de parking privée (maison) • Coupure dans la continuité du cheminement accessible 	<ul style="list-style-type: none"> • Améliorer l'accessibilité de l'arrêt • Créer une liaison entre le quai et le trottoir

⇒ Le niveau d'accessibilité actuel de cet arrêt est **INACCESSIBLE**.

⇒ En prenant en compte les contraintes et les opportunités, le niveau d'accessibilité potentiel de cet arrêt serait **CONFORTABLE**.
