LES CAMELIA

CODE ARRET : N°40

FICHE D'ANALYSE ET DE SYNTHESE

AOUT 2012 _ VENDOME

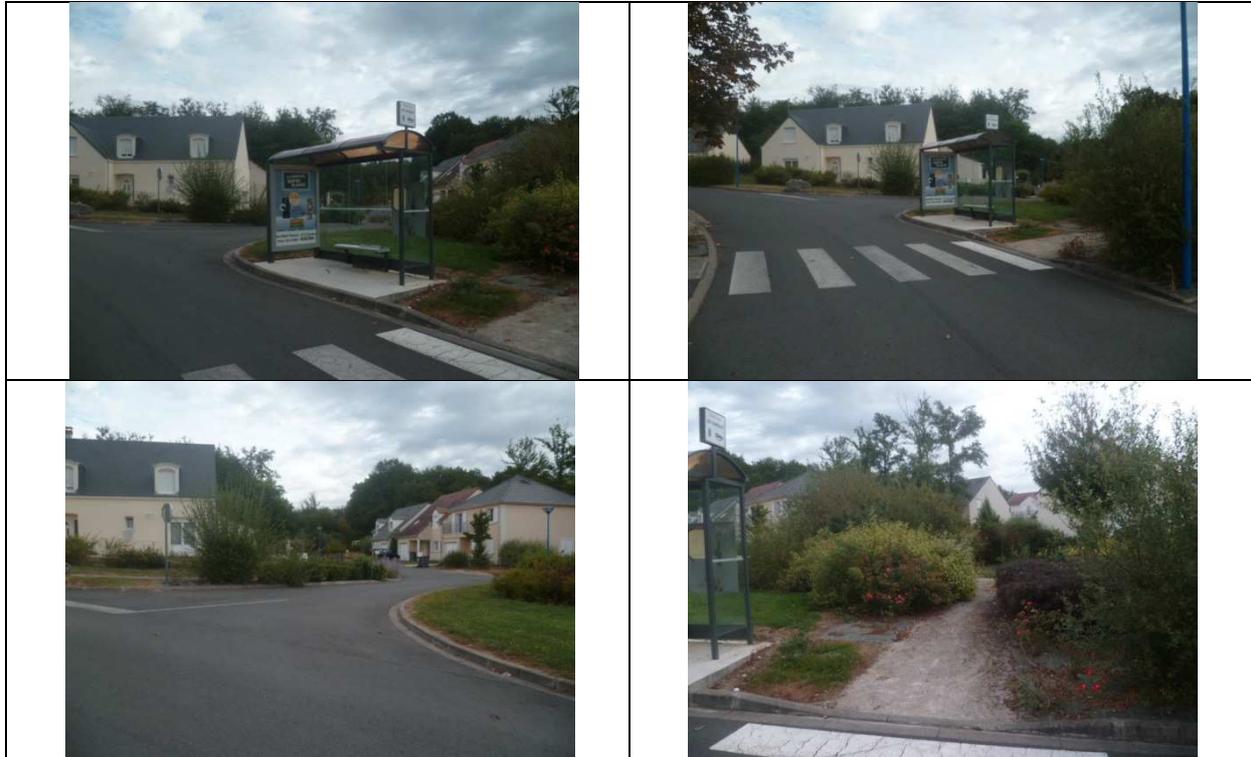
Typologie de la rue

Type de voie : **DOUBLE SENS**
 Largeur de voie : **6M**

TOPOGRAPHIE de la rue et de l'arrêt de Bus	PENTE	DEVERS
	CONFORME	CONFORME

Le trottoir est séparé du quai, la largeur est conforme : 1M90. Le revêtement est détérioré sur une partie, prévoir de le reprendre.

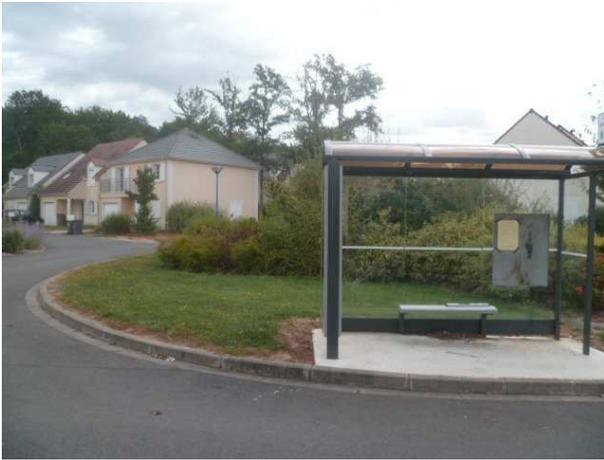
Diagnostic	Illustrations	Conforme/ Non-conforme : Préconisations
<u>Implantation de l'arrêt</u>	<ul style="list-style-type: none"> • En alignement • L'abri bus n'est pas accessible et aucun cheminement accessible n'est possible dans cette organisation.

<ul style="list-style-type: none"> • Prévoir de déplacer l'abri bus sur l'espace de pelouse derrière • Créer un quai de 8M de long • Rehausser le quai à 17cm • Prévoir la signalisation spécifique (voir schéma référentiel) • Prévoir un cheminement de 140cm minimum et un quai de 150cm minimum.
<u>Quai</u> (signalisation, Bordure, Hauteur et Longueur de quai)	<ul style="list-style-type: none"> • Bordure normale • Hauteur 12cm • Le quai n'est pas identifié 		
<u>Traversée à proximité</u>	<ul style="list-style-type: none"> • Traversée avant • Traversée trop proche du quai • Equipements non-conforme

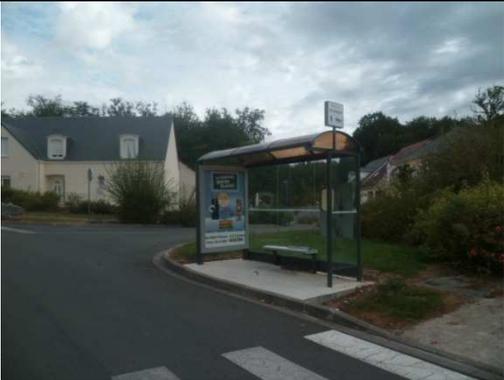
<p><u>Abri bus / Poteau</u></p>	<ul style="list-style-type: none"> • Abri bus

<p>CONFORME</p>
<p><u>Revêtement</u></p>	<p>Absence de cheminement</p>
