LA MOTTE

CODE ARRET : N°41

FICHE D'ANALYSE ET DE SYNTHESE

AOUT 2012 _ VENDOME

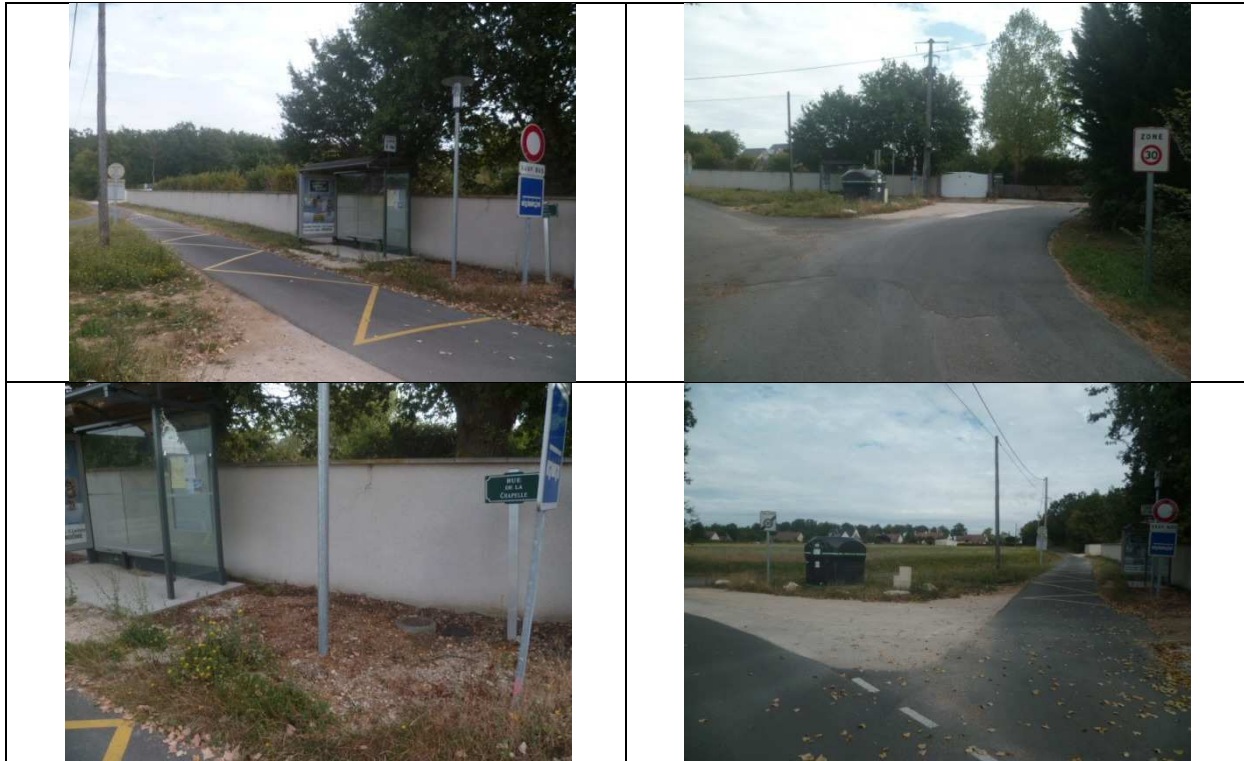
Typologie de la rue

Type de voie : **1 VOIE SENS UNIQUE**
 Largeur de voie : **3M**

TOPOGRAPHIE de la rue et de l'arrêt de Bus	PENTE	DEVERS
	CONFORME	CONFORME

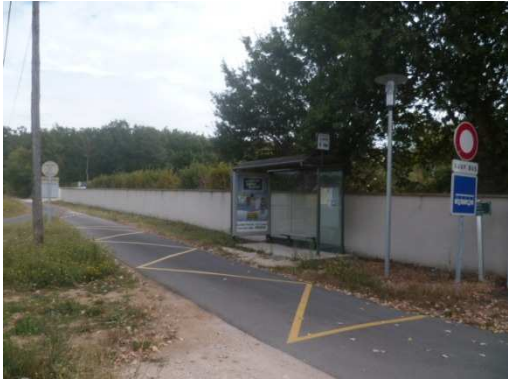
Diagnostic	Illustrations	Conforme/ Non-conforme : Préconisations
<u>Implantation de l'arrêt</u>	<ul style="list-style-type: none"> • En alignement

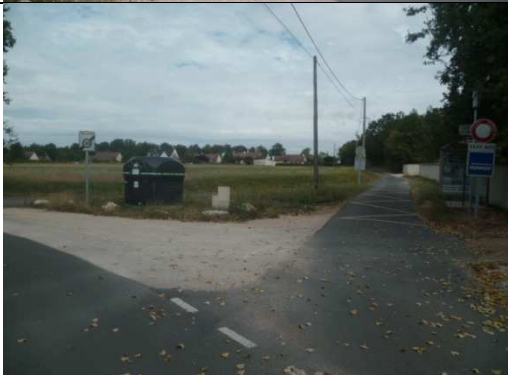
<ul style="list-style-type: none"> • CONFORME
<u>Quai</u> (signalisation, Bordure, Hauteur et Longueur de quai)	<ul style="list-style-type: none"> • Absence de trottoir • Longueur quai 15M • Signalisation zébras 		<ul style="list-style-type: none"> • Réalisation d'un trottoir de 140cm minimum • Aménager un quai de 8M, sur une largeur de 150cm et une hauteur de 17cm • Réaliser les formes de pente conformes pour accéder au quai • Prévoir la signalisation spécifique (voir schéma référentiel)
<u>Traversée à proximité</u>	<ul style="list-style-type: none"> • Absence de trottoir • Absence de traversée

<ul style="list-style-type: none"> • Prévoir de créer éventuellement une traversée conforme en amont de l'arrêt de bus en continuité du futur cheminement

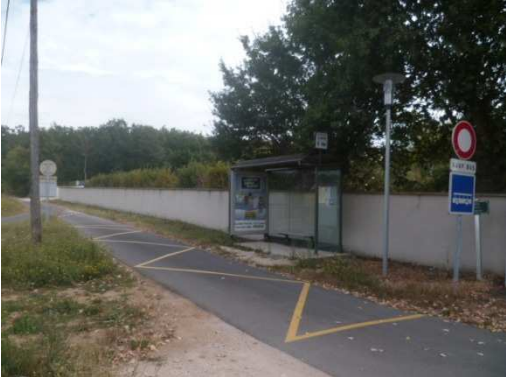
<p><u>Abri bus / Poteau</u></p>	<ul style="list-style-type: none"> • Abri bus • Ressaut

<p>CONFORME</p> <p>Conserver l'abri bus si lors du réaménagement les largeurs de circulation sont conformes. Dans le cas contraires implanter un poteau de bus.</p>
<p><u>Revêtement</u></p>	<p>Absence de trottoir</p>
