LES MESANGES

CODE ARRET : N°42

FICHE D'ANALYSE ET DE SYNTHESE

AOUT 2012 _ VENDOME

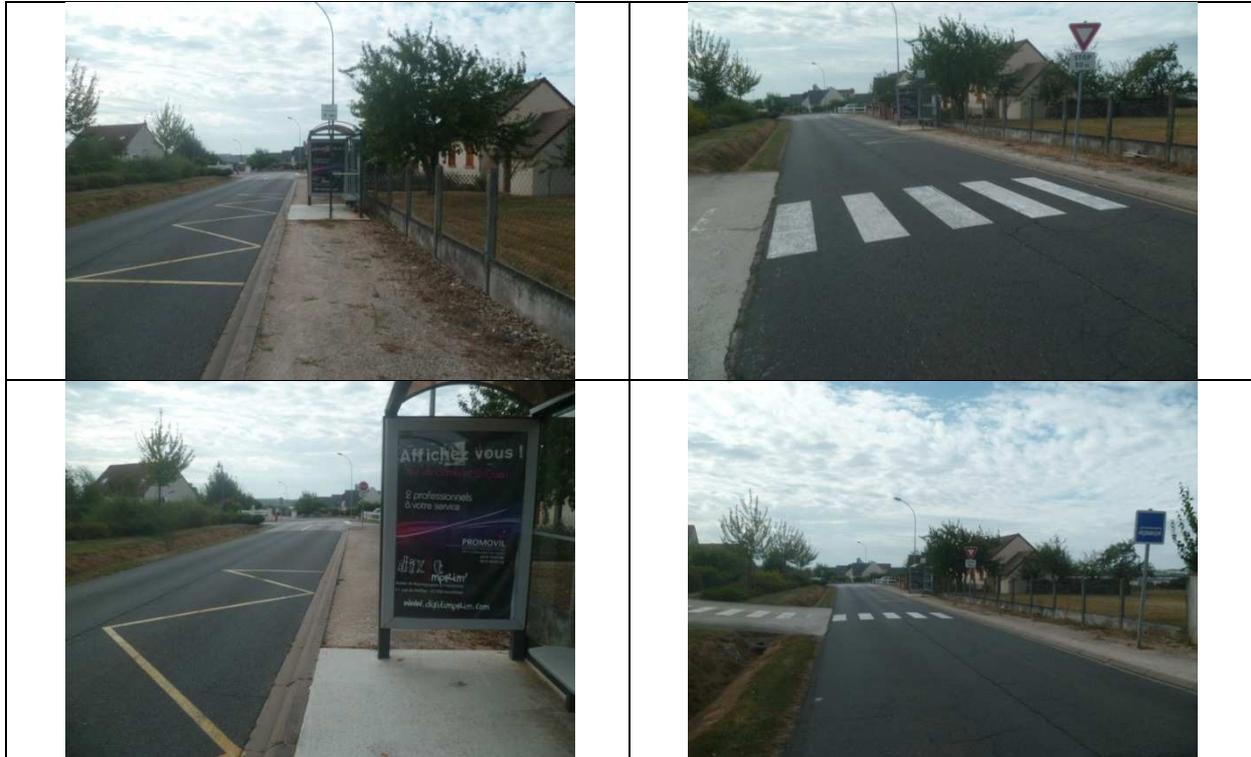
Typologie de la rue

Type de voie : **DOULE SENS**
 Largeur de voie : **6M**

TOPOGRAPHIE de la rue et de l'arrêt de Bus	PENTE	DEVERS
	CONFORME	CONFORME

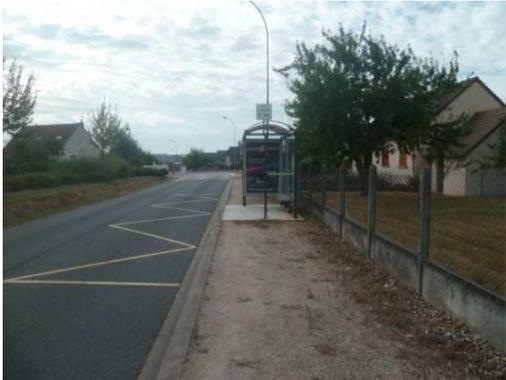
Diagnostic	Illustrations	Conforme/ Non-conforme : Préconisations
<u>Implantation de l'arrêt</u>	<ul style="list-style-type: none"> • En alignement

<ul style="list-style-type: none"> • CONFORME
<u>Quai</u> (signalisation, Bordure, Hauteur et Longueur de quai)	<ul style="list-style-type: none"> • Bordure biseautée • Hauteur 7cm • Longueur quai 15M • Signalisation zébras

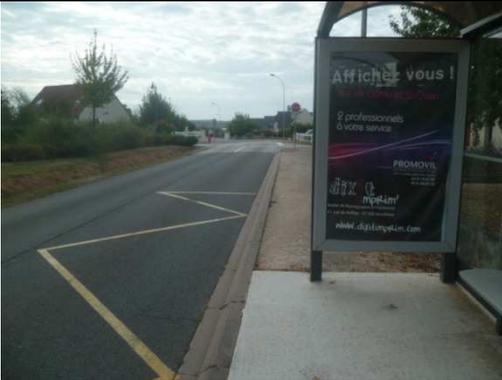
<p><u>Abri bus / Poteau</u></p>	<ul style="list-style-type: none"> • Abri bus

<p>CONFORME</p> <p>Cependant il ne permet pas d'avoir une circulation conforme. Supprimer les retours de l'abri bus ou le remplacer par un poteau. De plus le ressaut devra être supprimé.</p>
<p><u>Revêtement</u></p>	<p>Terre + ressaut</p>

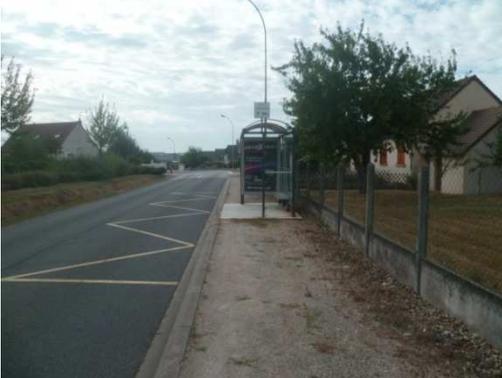
<ul style="list-style-type: none"> • Reprendre le revêtement sur toute la longueur du quai • Créer des liaisons conformes entre le trottoir et le quai bus.
<p><u>Largeur de Circulation</u></p>	<p>2M25 Rétrécissements : 1M25 et 70cm</p>

<p>NON-CONFORME</p> <p>Prévoir de réorganiser l'arrêt pour avoir un quai de 150cm minimum et un cheminement de 140cm minimum.</p>
<p><u>Obstacle dans le cheminement</u></p>	<p>Candélabre et abri dans le cheminement</p>
