# ROUTE DE VILLIERS

CODE ARRET : N°46

## FICHE D'ANALYSE ET DE SYNTHESE

AOUT 2012 \_ VENDÔME

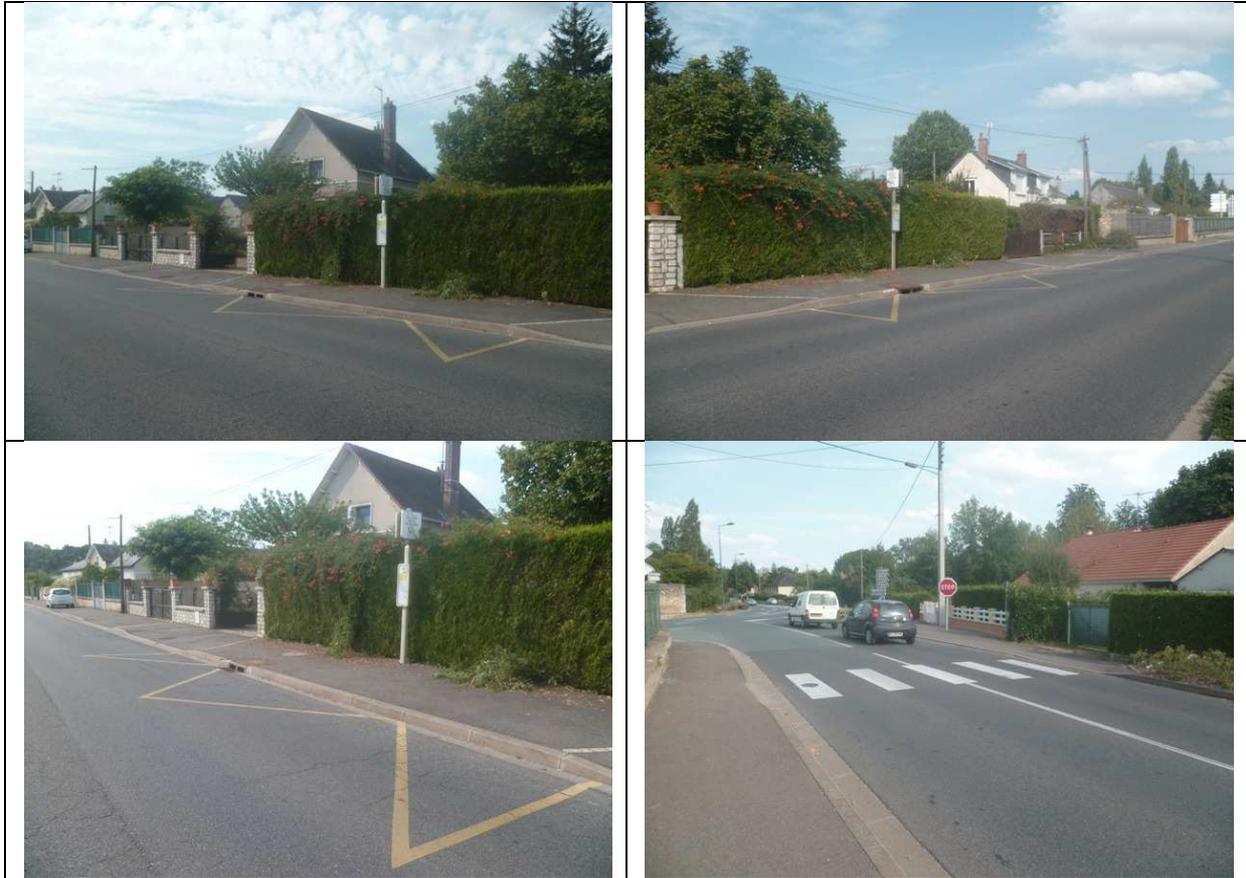
**Typologie de la rue**

La Route de Villiers est à **double sens**. La largeur de la voie est de **8 m**.

TOPOGRAPHIE de la rue et de l'arrêt de Bus	PENTE	DEVERS
	<b>CONFORME</b>	<b>CONFORME</b>

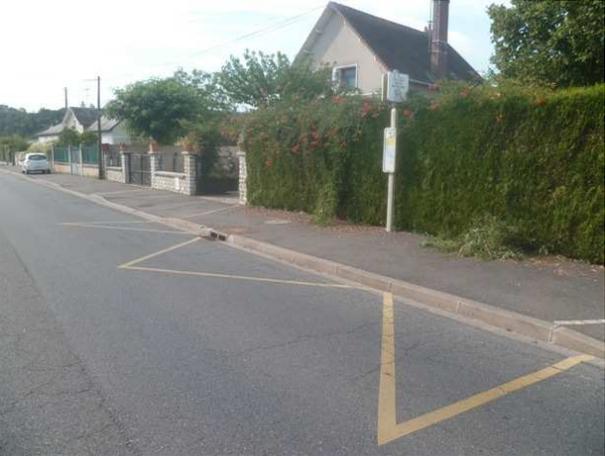
Diagnostic	Illustrations	Conforme/ Non-conforme : Préconisations
<b><u>Implantation de l'arrêt</u></b>	<ul style="list-style-type: none"> <li>• En Alignement</li> </ul>

<p>CONFORME</p>
<b><u>Quai</u></b> (signalisation, Bordure, Hauteur et Longueur de quai)	<ul style="list-style-type: none"> <li>• Bordure Normale</li> <li>• Bordure 12cm</li> <li>• 15m de longueur</li> <li>• Signalisation Zébras</li> </ul>		<ul style="list-style-type: none"> <li>• Rehausser le quai avec une bordure à 17cm de type bus</li> <li>• Longueur de quai CONFORME, le cas échéant le réduire à 12M</li> <li>• Prévoir la signalisation spécifique (voir schéma référentiel).</li> </ul>
<b><u>Traversée à proximité</u></b>	<ul style="list-style-type: none"> <li>• Implantée avant</li> <li>• Equipements Non conforme</li> </ul>

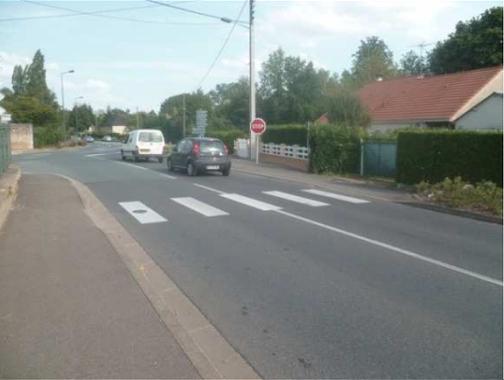
<p>BONNE IMPLANTATION Equipements NON-CONFORME</p> <ul style="list-style-type: none"> <li>• Prévoir deux bandes podotactiles</li> <li>• Prévoir une bande de guidage</li> </ul>

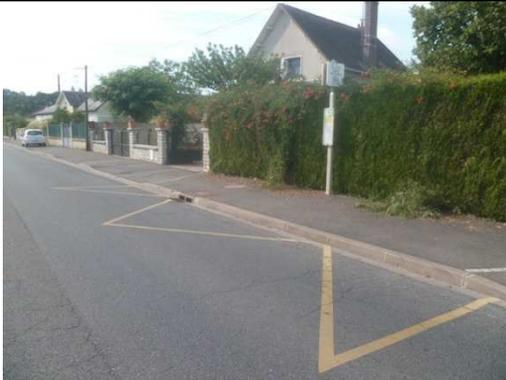
<p><b><u>Abri bus / Poteau</u></b></p>	<ul style="list-style-type: none"> <li>• Poteau</li> </ul>

<p>Le trottoir semble trop étroit pour installer un abri de bus. Conserver le poteau.</p>
<p><b><u>Revêtement</u></b></p>	<p>CONFORME</p>

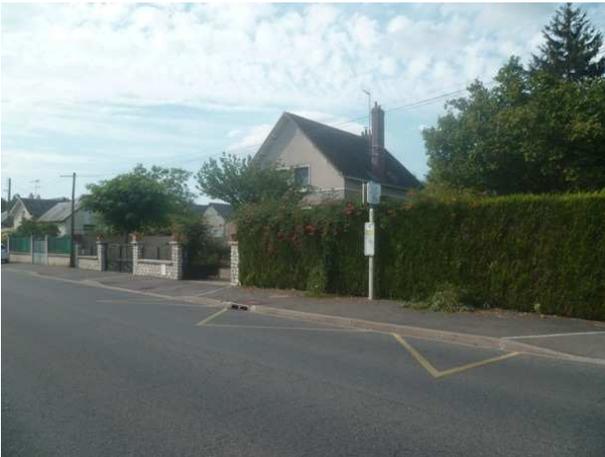
<p>CONFORME</p>
<p><b><u>Largeur de Circulation</u></b></p>	<p>CONFORME Entre 2m75 et 2m50.</p>

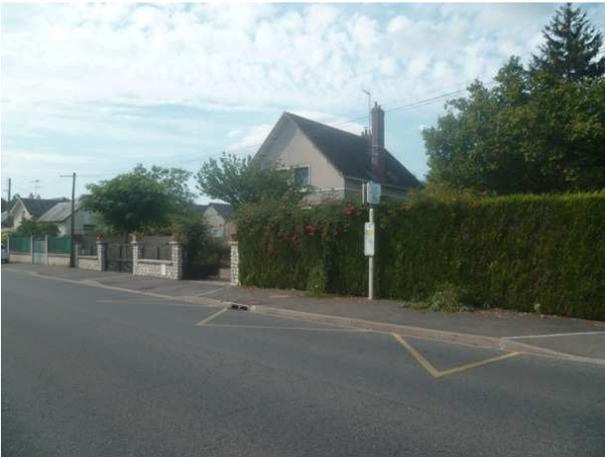
<p>CONFORME</p>
<p><b><u>Obstacle dans le cheminement</u></b></p>	<p>Le poteau d'information est contrasté avec son environnement.</p>

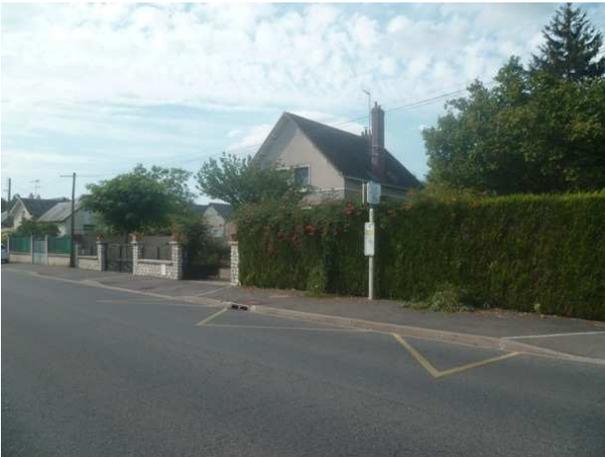
<p>CONFORME</p>
